AP-1246-2025
 AGF

**FICHA DE COMUNICADO DE APEO DE ARBOLADO VIARIO (AP1246/25)
PARTE 1^a**

Código Apeo: AP1246/25

FICHA DE COMUNICADO DE APEO DE ARBOLADO VIARIO (AP1246/25) PARTE 2^a

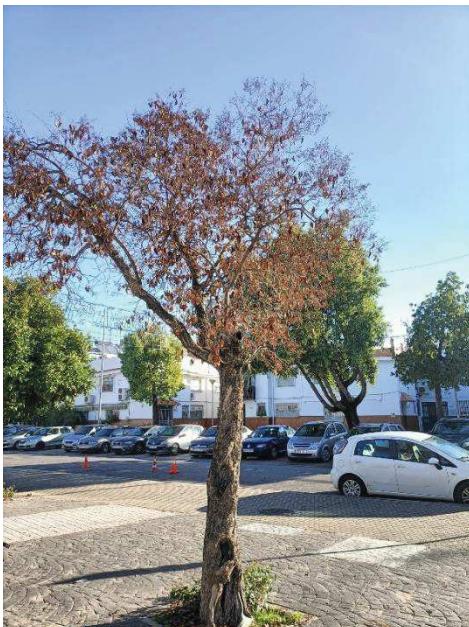
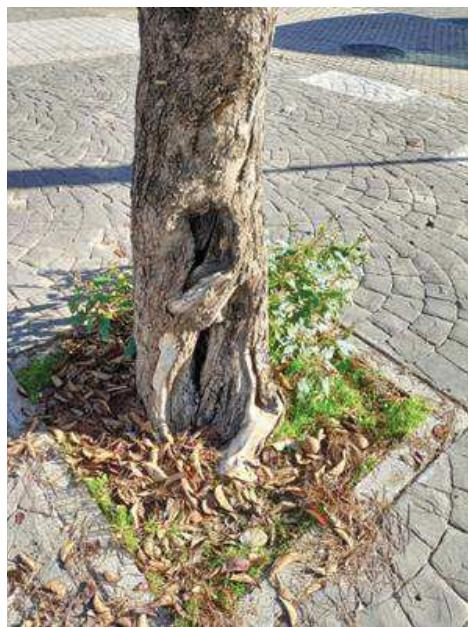
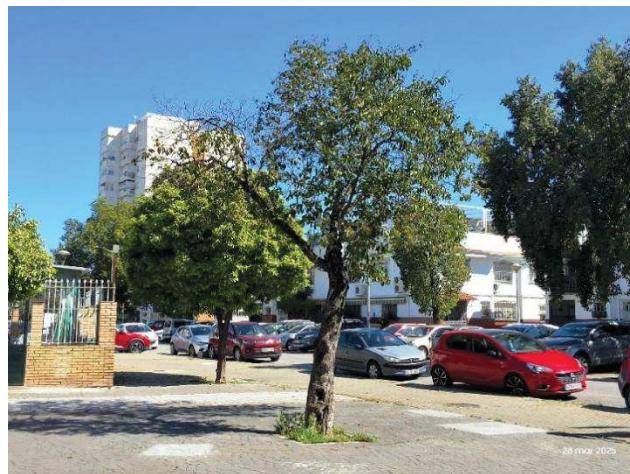
9. FOTOGRAFÍAS:

6. LESIONES GRAVES: Totalidad de ramas secas, descortezamiento en fuste y lesiones de poda en ejes principales, e inestabilidad radicular. Tras muerte del ejemplar, se evidencia una alta probabilidad de fractura de ramas y/o vuelco del árbol completo debido al consiguiente debilitamiento mecánico de los tejidos.

7. ESTADO GENERAL: Ejemplar maduro que ha sufrido un decaimiento fisiológico progresivo en toda su estructura. Se observan antecedentes de podas en ejes principales, con estructura de copa constituida por suplementos ortótropos. Daños por insolación, SW, desde la base, con deterioro de la madera expuesta y cavidad abierta, hasta los 0,7m de altura en tracción.

8. OBSERVACIONES: Antecedentes al histórico de ejemplares de *Ligustrum* sp. en la misma ubicación, la práctica totalidad de ellos presentan características fisiopatológicas y biomecánicas similares. Atendiendo a las inspecciones realizadas, se observa un patrón de desvitalización progresiva, seguida de un

atrincheramiento de la copa hasta la desecación del ejemplar, manteniendo su integridad estructural.

Imagen: Evolución del ejemplar tras inspección (marzo 2025, arriba)
