**Expediente: 1/2026**

AP-19-2026  
CAF

**COMUNICADO DE APEO DE ARBOLADO (AP-19-2026). PARTE 1.**  
**MOTIVO: CRITERIOS DE RIESGO**

## COMUNICADO DE APEO DE ARBOLADO (AP-19-2026). PARTE 2.

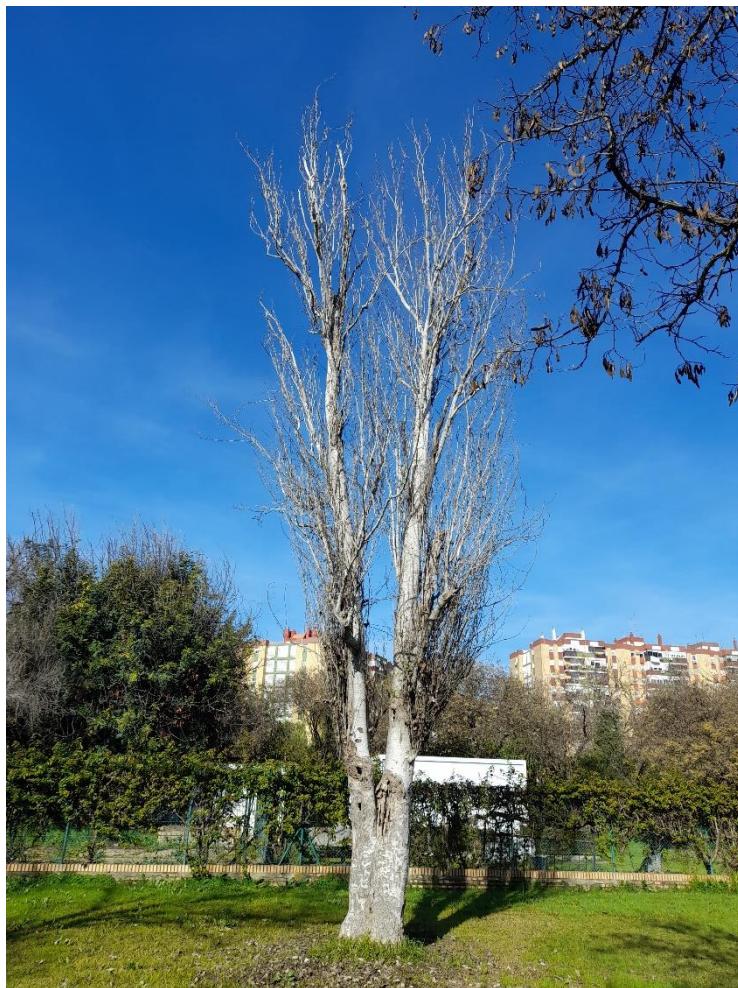
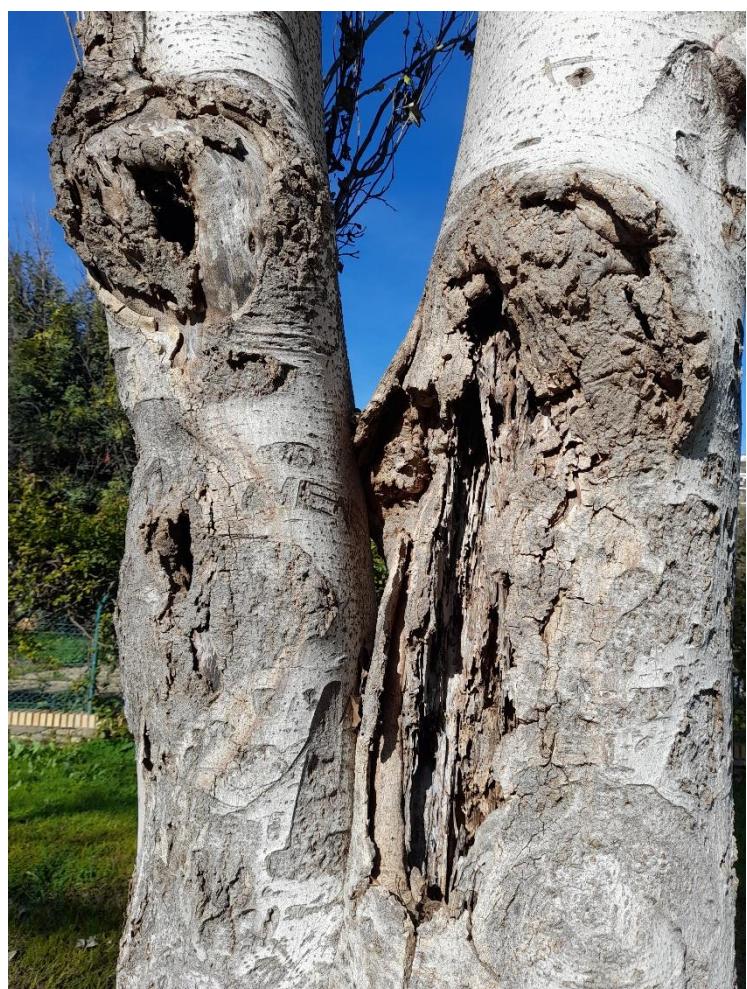
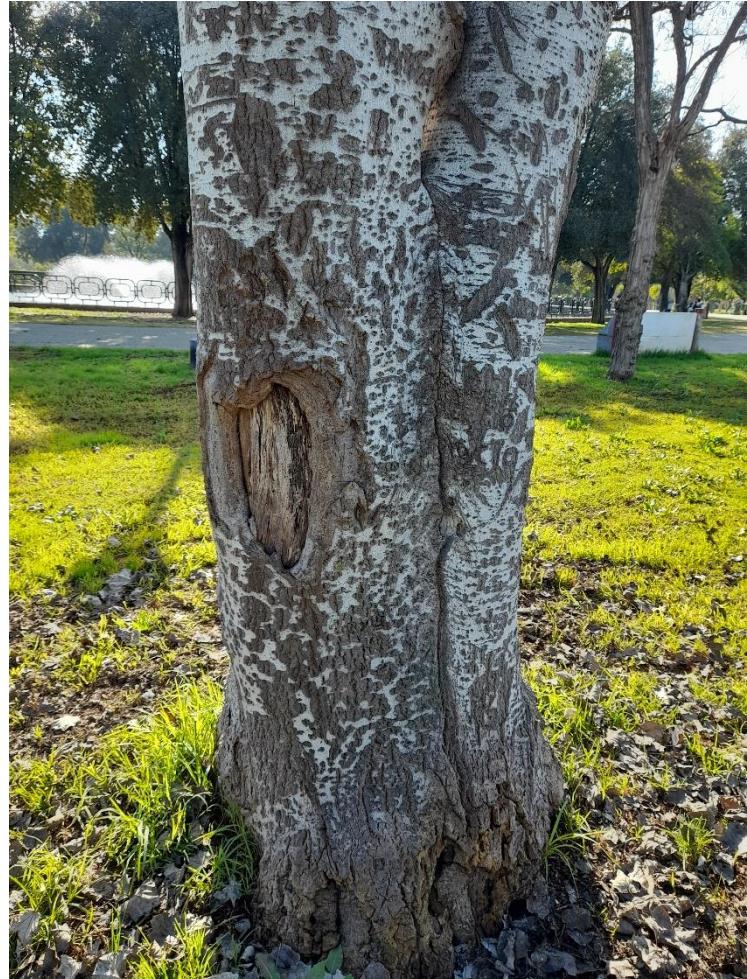
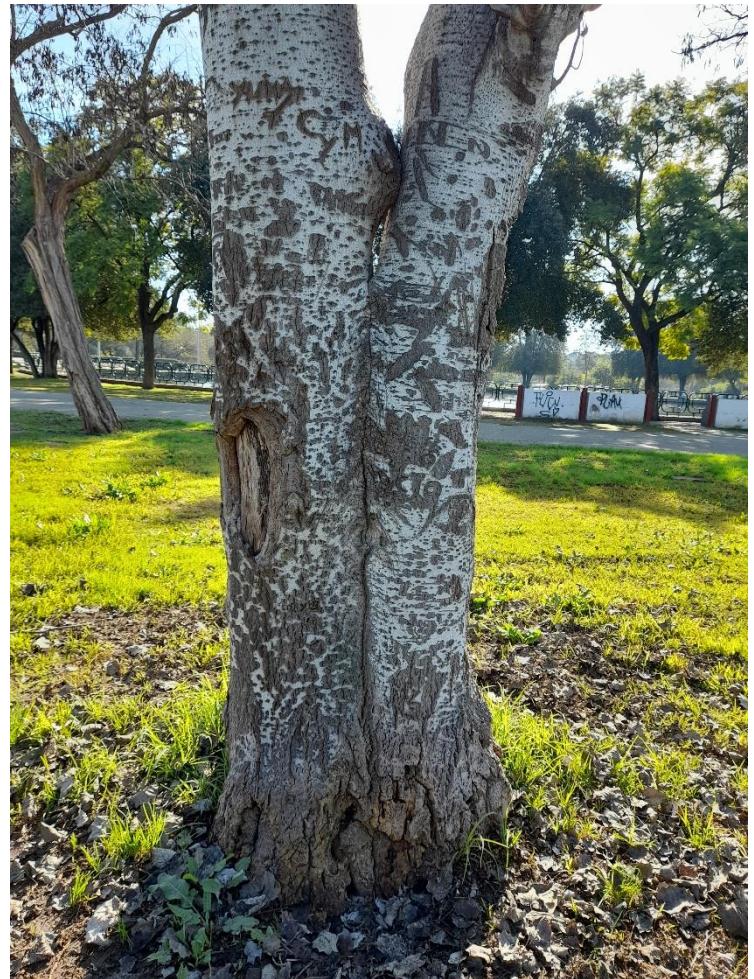
## 12. FOTOGRAFÍA:

El ejemplar presenta un estado fisiológico y biomecánico comprometido debido a que presenta unión de los ejes codominantes con corteza incluida y degradación de la madera en la unión y en el cuello. Esta circunstancia, unida a la elevada esbeltez del ejemplar, incrementa el riesgo de fallo estructural y colapso de los ejes, especialmente ante episodios atmosféricos adversos. Por todo ello, y en aplicación de los criterios de seguridad del arbolado, se considera necesario proceder a su apeo para evitar riesgos para las personas y los bienes del entorno.

- Presenta corteza incluida de ejes codominante.
- Degradación de la madera en la horquilla, donde no ha prosperado el intento de la anastomosis entre ejes.
- Degradación de la madera en el cuello del árbol

El árbol presenta una unión de dos ejes codominantes con presencia de corteza incluida, lo que impide una correcta conexión estructural entre ambos ejes. En dicha zona se aprecia, además, degradación de la madera, reduciendo su capacidad de soportar tanto cargas estáticas como dinámicas. Se aprecia un intento del árbol de generar un refuerzo natural mediante el crecimiento de madera entre ejes en la horquilla (anastomosis), el cual ha fracasado. Preocupa especialmente la degradación de la madera de la base donde la madera de reacción se encuentra seca y degradada. Esta circunstancia, unida a la alta esbeltez que presenta el ejemplar, incrementa el riesgo de fallo estructural y colapso de los ejes.

Por todo ello, y en aplicación de los criterios de mitigación del riesgo del arbolado, se considera necesario proceder a su apeo para evitar riesgos para las personas y los bienes del entorno.

Dado el estado fisiológico del ejemplar no se contempla la descarga de peso en la copa, ya que esta situación no haría más que empeorarla, ya que disminuiría su capacidad fotosintética y le obligaría a disponer de reservas que no tiene para hacerle frente a las heridas provocadas por la poda. Asimismo, se contempla la reposición del árbol por otro ejemplar de características adecuadas, con el fin de restituir y asegurar a largo plazo las funciones ambientales, paisajísticas y de seguridad del entorno.
