FICHA DE COMUNICADO DE APEO DE ARBOLADO VIARIO (AP386/25) PARTE 1^a

ID: 1480

Código Apeo: AP386/25

UBICACIÓN: C/ Los Claveles

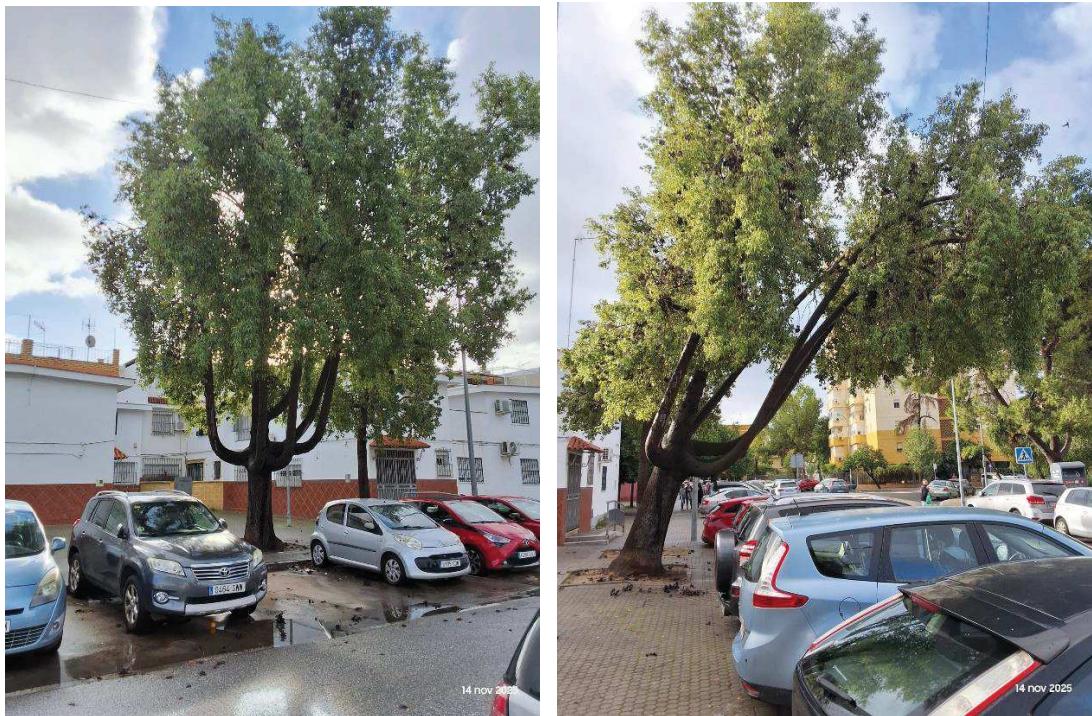
Imagen: BRX 1480.

- 1. FECHA:** 4/12/2025
- 2. SITUACIÓN:** C/ Los Claveles **DISTRITO:** Cerro-Amate
- 3. ESPECIE:** *Brachychiton populneus* **Nº ID:** 1480
- 4. P.C. (cm):** 185 **ALTURA (m):** 12 **ALCORQUE (m):** individual

- 5. LATITUD DE ACERADO:** Calle de doble sentido de la circulación, con banda de estacionamiento en batería junto al alcorque.
- 6. LESIONES GRAVES:** Posibles lesiones en el sistema radicular causadas durante las obras de pavimentación y levantamiento de fachada de los inmuebles colindantes, afectando a las raíces estructurales y comprometiendo el desarrollo de un sistema radicular eficiente. Se suman heridas originadas en antiguas podas de desmoeche, como vía de entrada de fitopatógenos.

- 7. ESTADO GENERAL:** Incremento progresivo de la inclinación: +1'55°, pasando de 20,5° (06/2020) a 22,05°NW (2025); tras nueva revisión por EMA 13/11/2025: +2° (actualmente 24,7°). Suplentes ortótropos creciendo de forma vigorosa sobre eje principal, a favor de caída. No hay compensación en altura. Esta situación generaba un exceso de carga, transmitiendo tensión mecánica desde el fuste al sistema radicular, aparentemente comprometido dado el grado de inclinación. Abultamiento en la base, se aprecian raíces estrangulantes. Sonido de aireación. Leve movimiento tras tracción manual.

- 8. OBSERVACIONES:** Atendiendo a las características propias de la especie, el exceso de carga provocada por la disposición y orientación de suplentes (*forma de candelabro*), incrementa el riesgo potencial de vuelco al no haber una compensación mecánica, ni aérea ni hipogea, de la inclinación. Suponiendo un riesgo potencial de vuelco sobre una zona de estacionamiento.
