FICHA DE COMUNICADO DE APEO DE ARBOLADO VIARIO (AP389/25) PARTE 1^a

ID: 120246

Código Apeo: AP389/25

UBICACIÓN: C/ Águila Perdicera

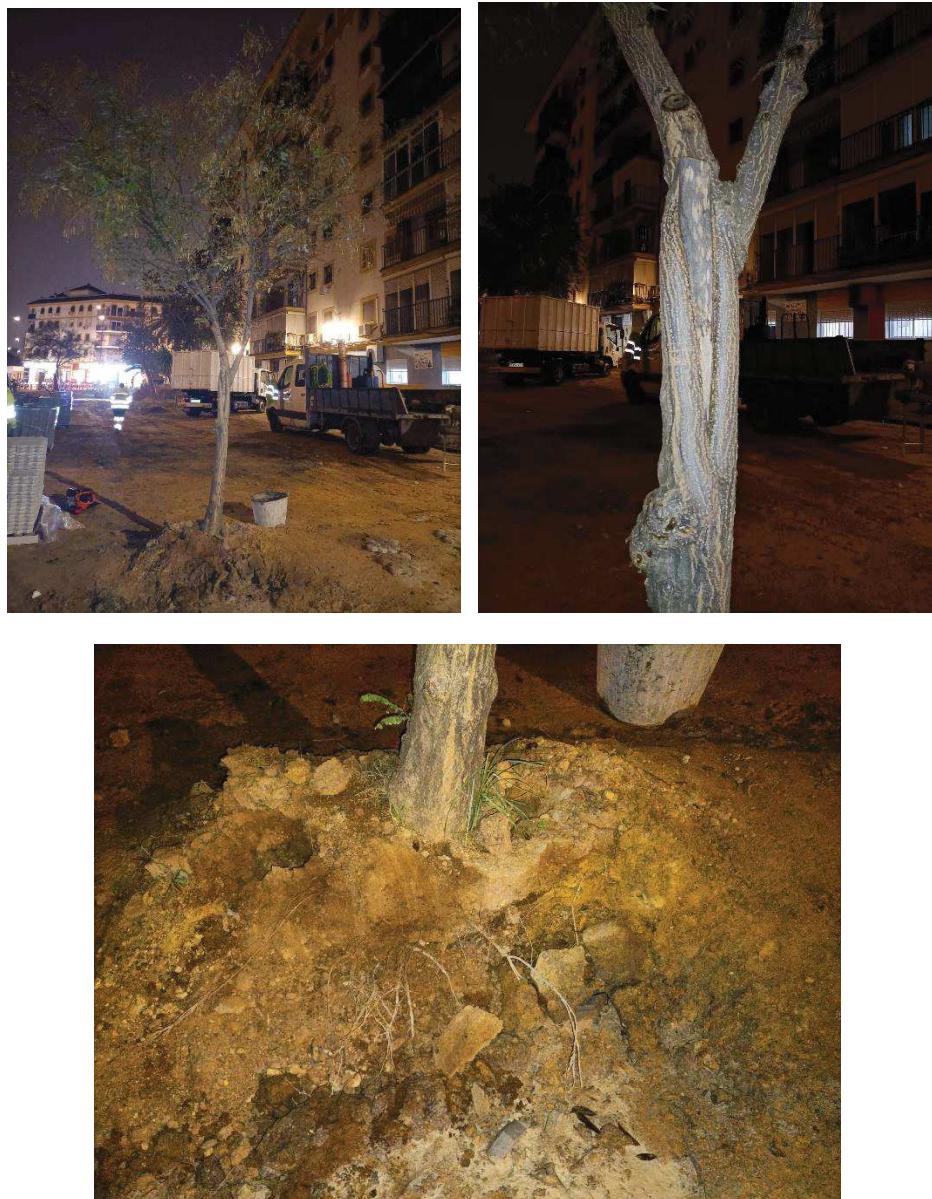
Imagen: SJA 120246.

6. LESIONES GRAVES: Ejemplar con acumulación de lesiones tanto en su parte área: descortezamientos y desgarros a lo largo del fuste, destacando uno severo en la cruz, pérdida de ejes secundarios; y en la zona radicular: pérdida de una parte significativa del mismo, incluyendo raíces de anclaje.

7. ESTADO GENERAL: Considerando el antecedente de lesiones, se estima que la capacidad de supervivencia del ejemplar queda comprometida, con bajas probabilidades de supervivencia. Con toda probabilidad, la lesión radicular puede provocar el vuelco del árbol en una zona con una diana elevada (parque infantil). Por otro lado, en caso de garantizar su anclaje, existe alto riesgo de pudrición por entrada de fitopatógenos a través de las distintas lesiones.

8. OBSERVACIONES: Se puede observar un defecto biomecánico: antiguo eje principal anastomosado por dos ejes secundarios; esta situación, compromete estructuralmente la estructura del fuste que, junto con la acumulación de lesiones, reducen sus expectativas de desarrollo óptimo e incrementan el riesgo de fallo de sus elementos de la parte aérea.
