AP-87-2026  
 AGF

**COMUNICADO DE APEO DE ARBOLADO (AP-87-2026). PARTE 1.  
MOTIVO: ÁRBOL MUERTO**

Código: AP-87-2026

Ubicación: Parque de Amate (Distrito Cerro-Amate)

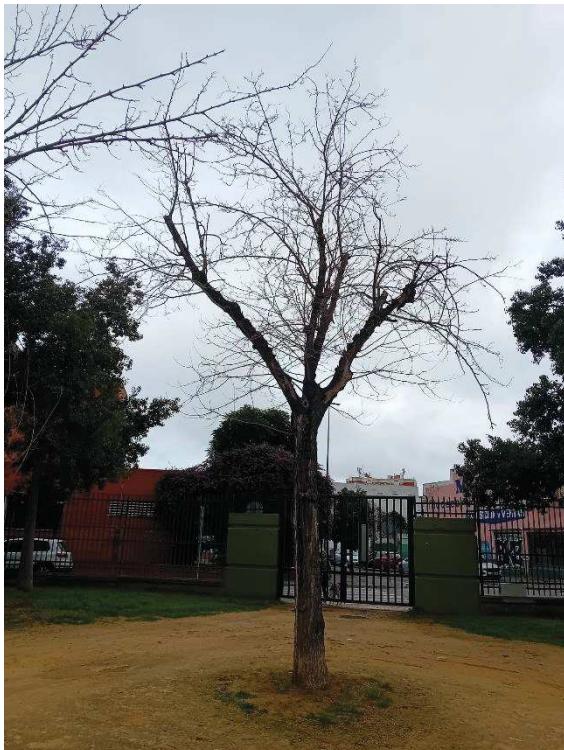
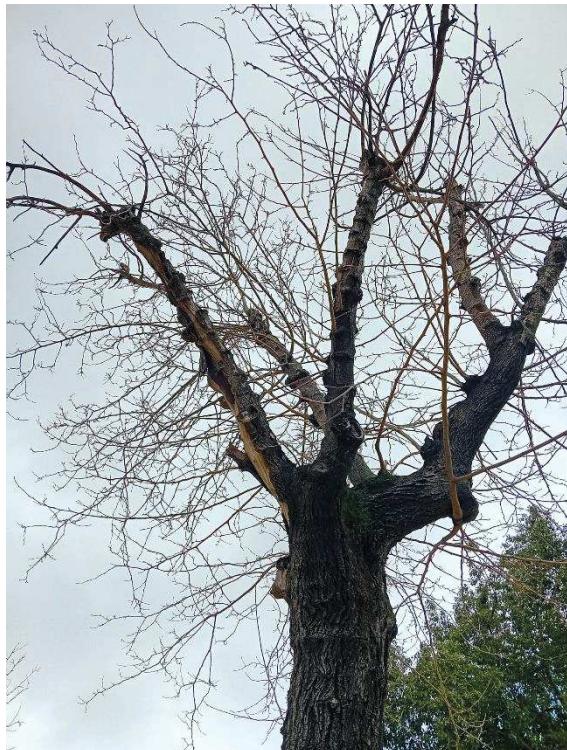
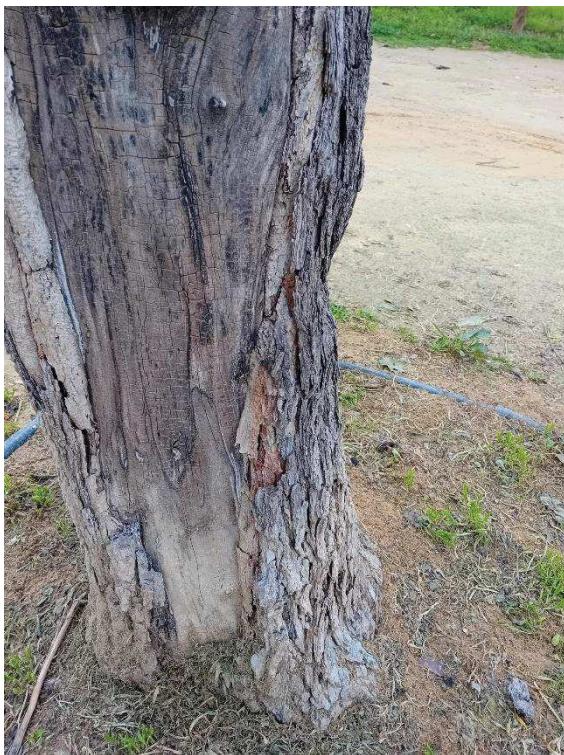
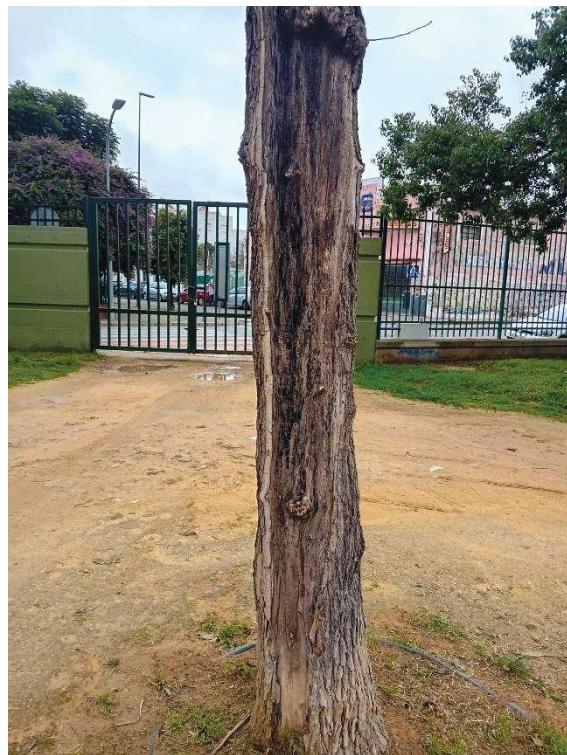
12. FOTOGRAFÍAS:

El ejemplar se encuentra completamente seco, mostrando ausencia completa de foliolos y, por tanto, sin capacidad fotosintética. Se observa una amplia zona de descortezaamiento con un alto grado de degradación a lo largo de toda la superficie vertical de la cara sur del tronco. Así mismo, la madera de reacción asociada a la herida del tronco también presenta signos evidentes de degradación y zonas chancrosas.

El ejemplar se encuentra en un estado decrepito, con numerosas áreas descortezaadas tanto en el tronco como en los ejes secundarios de la copa. No presenta capacidad de regeneración ni de respuesta fisiológica frente a los defectos estructurales existentes, por lo que sus expectativas de futuro son nulas y actualmente no aporta beneficios ecosistémicos significativos.

Se contempla la reposición del ejemplar por otro de características adecuadas, con el propósito de recuperar las funciones ambientales, paisajísticas y de seguridad en el entorno.
