**Expediente: 29/2026**

**SOLICITUD DE APEO DE ARBOLADO (AP-98-2026). PARTE 1.**  
**MOTIVO: CRITERIOS DE RIESGO**

ID: 3022  
Código: AP-98-26  
Ubicación: Parque de Amate. Distrito Cerro Amate  
Árbol: *Pinus halepensis*  
MOTIVO DE APEO: Criterios de riesgo

## SOLICITUD DE APEO DE ARBOLADO (AP-98-2026). PARTE 2.

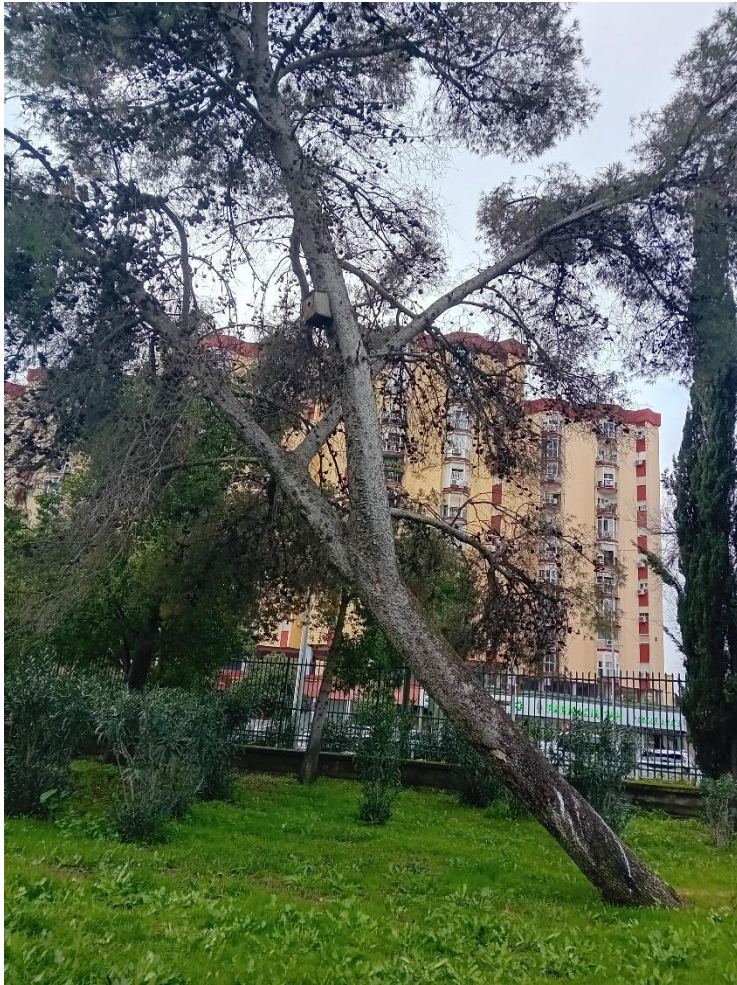
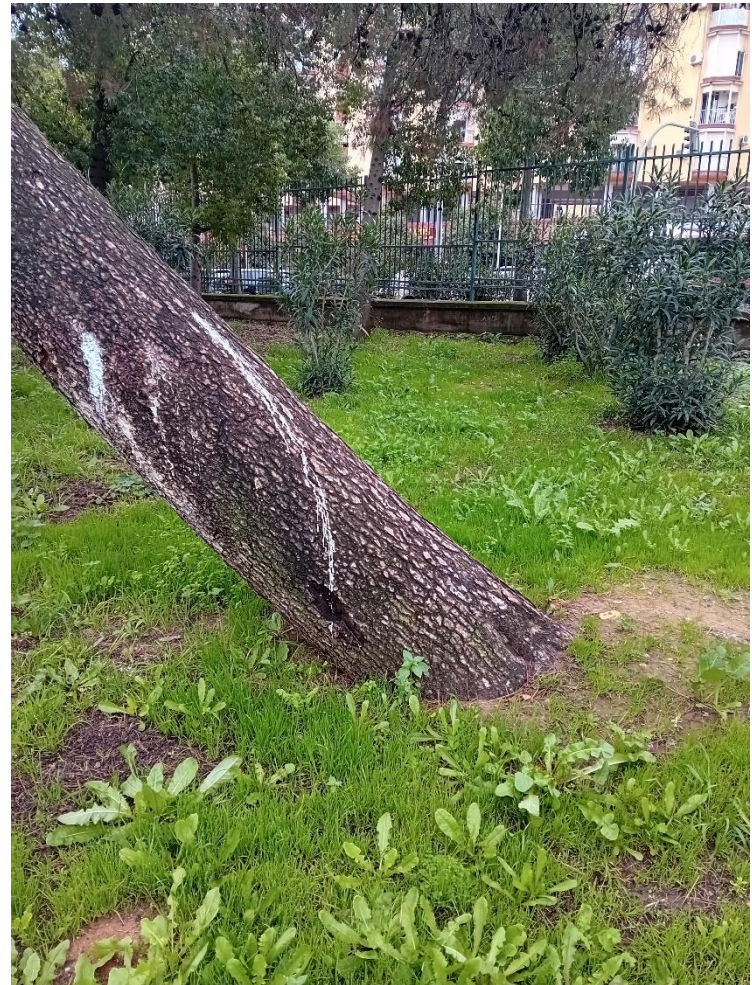
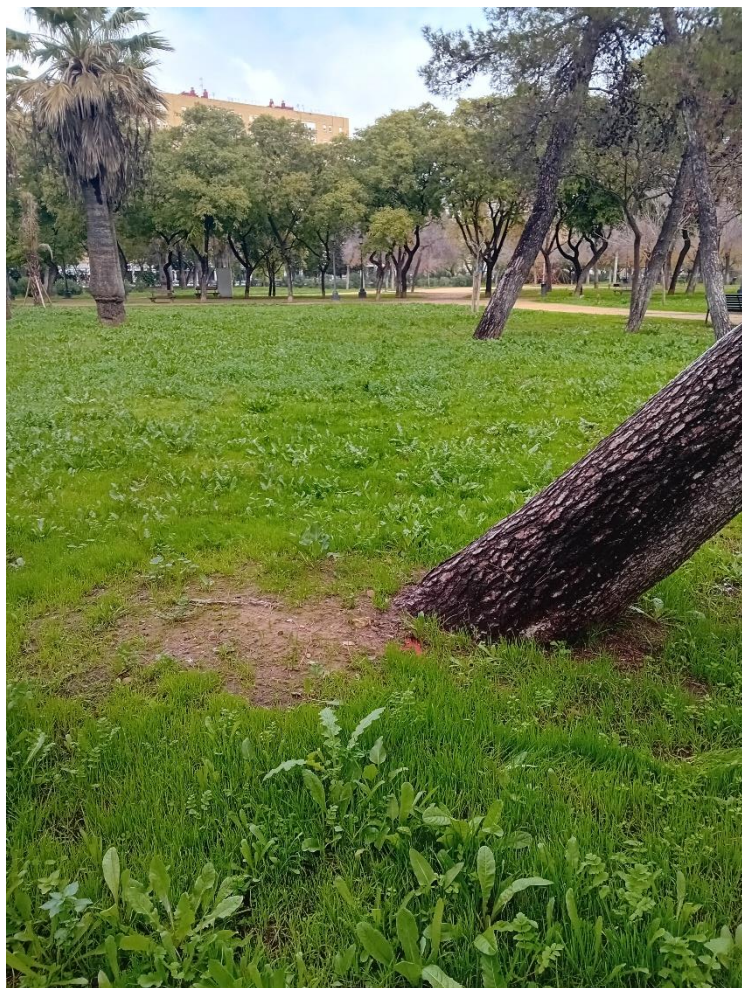
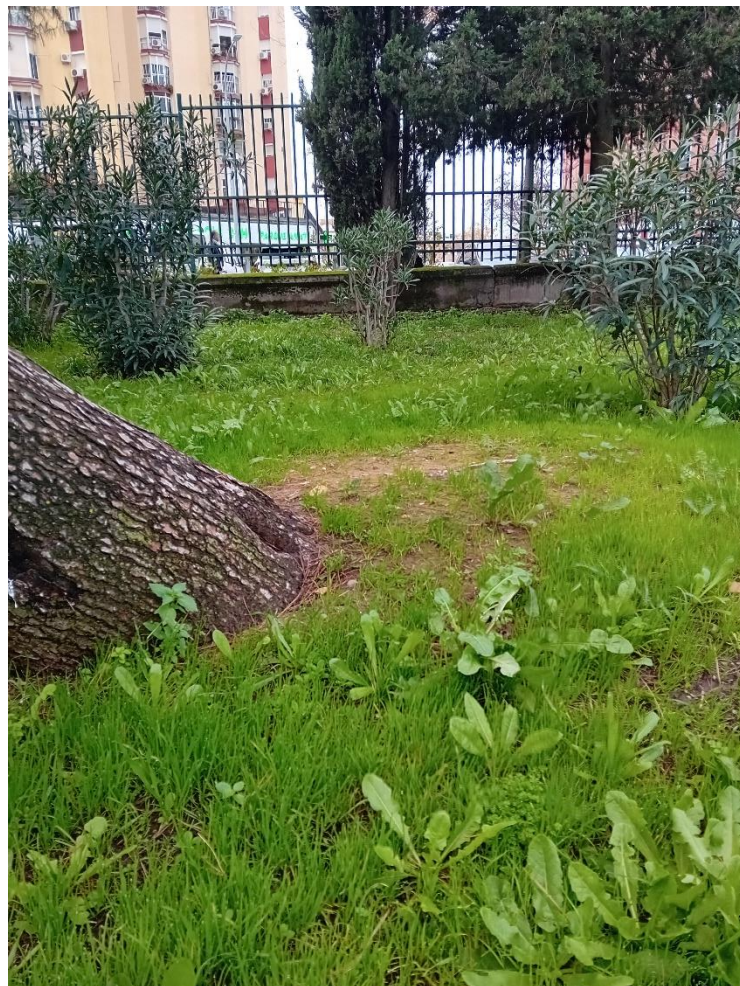
## 12. FOTOGRAFÍA:

- El árbol presenta una inclinación activa de aproximadamente 38° hacia el sureste, con clara evidencia de un aumento de la inclinación activa desde la última inspección.
- No se aprecia un desarrollo suficiente de madera de reacción en la zona del cuello, lo que evidencia una posible espiralización del sistema radicular.
- Se observa aumento de levantamiento del plato radicular en la zona de tensión.

El ejemplar presenta una inclinación activa de aproximadamente 38° respecto a la vertical, apreciándose un levantamiento del plato radicular en la zona de tensión, indicativo de pérdida de anclaje del sistema radicular. Se constata un aumento progresivo de la inclinación, lo que evidencia un proceso dinámico de inestabilidad.

En la zona del cuello del árbol se observa ausencia de madera estructural y de reacción, lo que pone de manifiesto una deficiente respuesta biomecánica frente a las cargas estáticas y dinámicas. Esta falta de adaptación estructural resulta anómala y sugiere una alteración en el desarrollo del sistema radicular.

Estas anomalías son características de un sistema radicular espiralizado, circunstancia que compromete gravemente la estabilidad del ejemplar y aumenta significativamente la probabilidad de fallo estructural a nivel radicular.

Atendiendo a la inclinación activa, al levantamiento del plato radicular y a la ausencia de mecanismos de compensación biomecánica, se considera que el ejemplar presenta un riesgo probable de vuelco.

Dadas las condiciones descritas, se considera no viable la conservación del ejemplar, recomendándose su apeo por motivos de seguridad, así como su sustitución por otro ejemplar con mayor adaptación a las características de la zona.
