SOLICITUD DE APEO DE ARBOLADO (AP-99-2026). PARTE 1.

ID: 127928

Código: AP-99-26

Ubicación: Parque de Amate. Distrito Cerro Amate

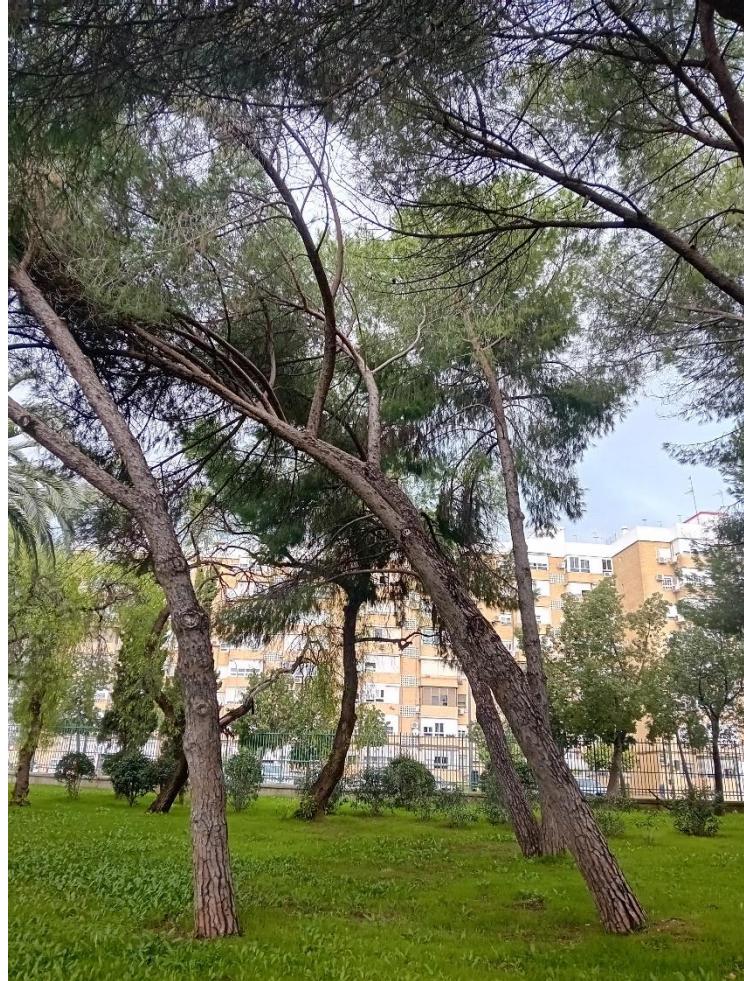
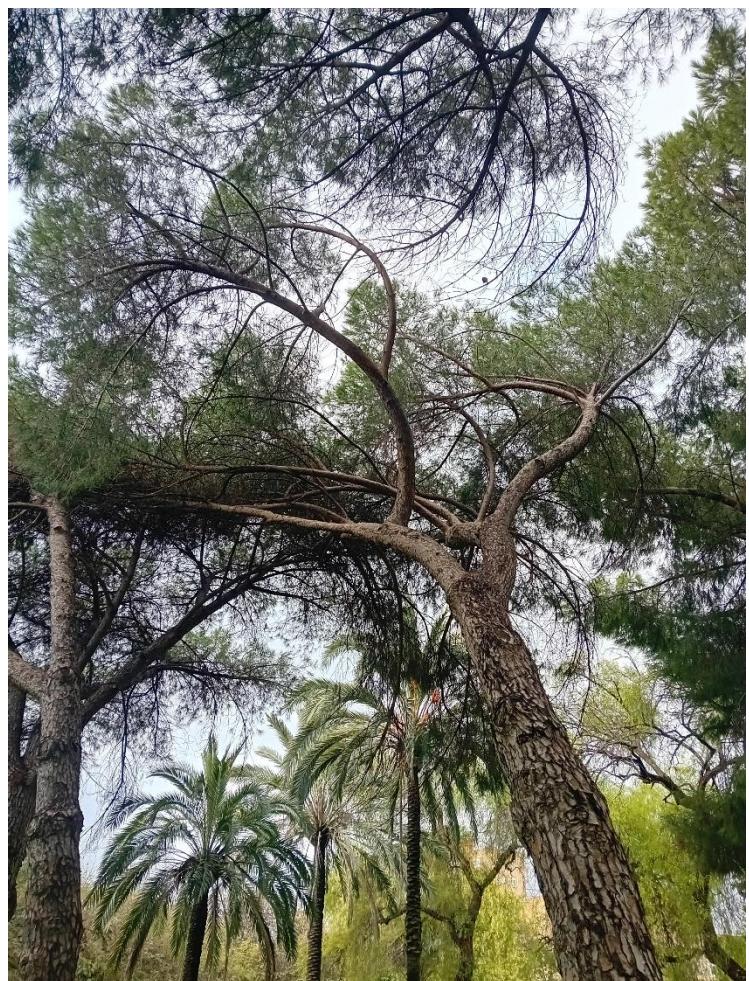
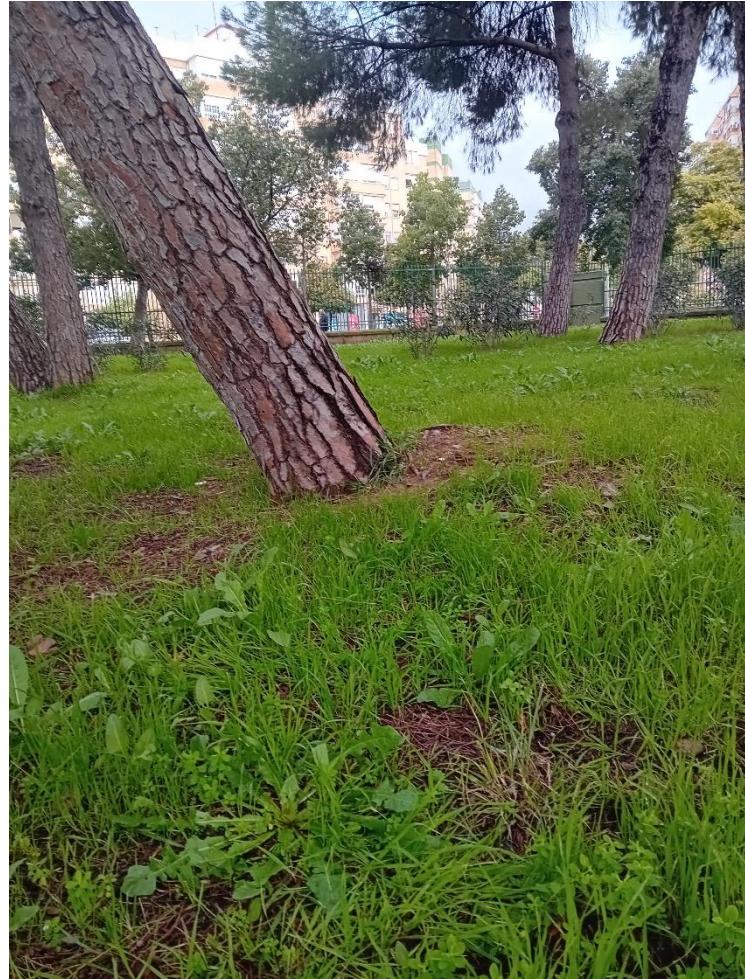
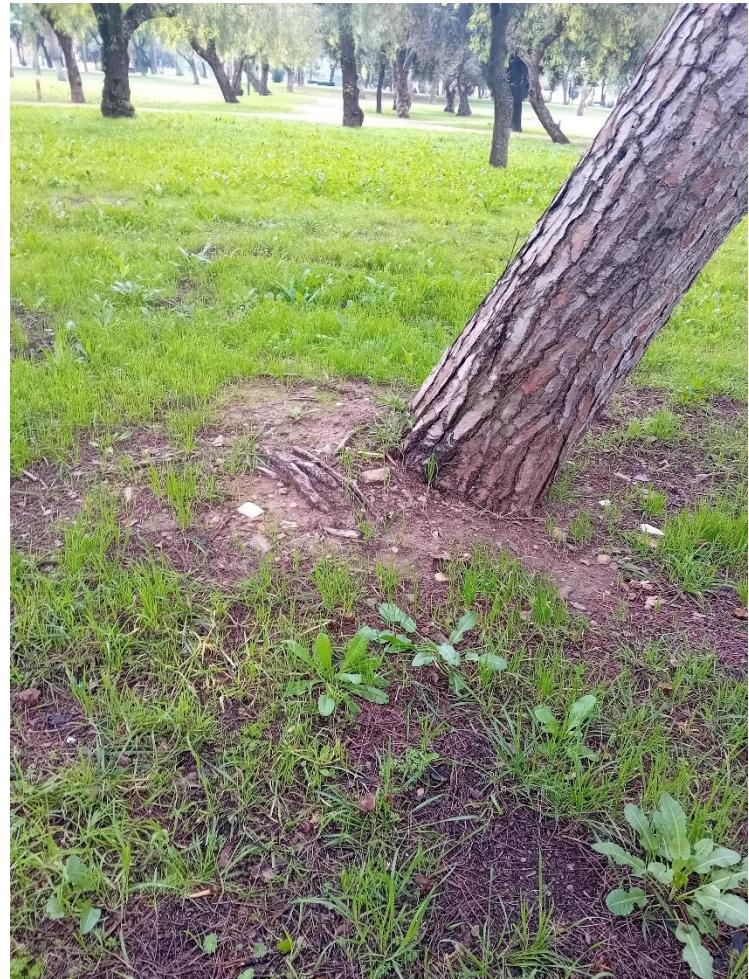
12. FOTOGRAFÍA:

- El árbol presenta una inclinación activa de aproximadamente 31° con orientación oeste sin recuperación de la verticalidad en copa.
- Copa totalmente sumergida bajo otro pino.
- No se aprecia un desarrollo suficiente de madera de reacción en la zona del cuello, lo que evidencia una posible espiralización del sistema radicular.
- Presencia de raíces estrangulantes en la zona de tensión.

El ejemplar presenta una inclinación activa de aproximadamente 31° respecto a la vertical, con levantamiento del plato radicular y presencia de raíces estrangulantes con daños mecánicos.

En la zona del cuello del árbol se observa ausencia de madera estructural y de reacción, lo que pone de manifiesto una deficiente respuesta biomecánica frente a las cargas estáticas y dinámicas. Estas anomalías son características de un sistema radicular espiralizado, circunstancia que compromete gravemente la estabilidad del ejemplar y aumenta significativamente la probabilidad de fallo estructural a nivel radicular.

Atendiendo a la inclinación activa, al levantamiento del plato radicular y a la ausencia de mecanismos de compensación biomecánica, se considera que el ejemplar presenta un riesgo probable de vuelco.

Dadas las condiciones descritas, se considera no viable la conservación del ejemplar, recomendándose su apeo por motivos de seguridad, así como su sustitución por otro ejemplar con mayor adaptación a las características de la zona.
