**Expediente: 1/2026**

AP-95-2026  
MJMM

**FICHA DE COMUNICADO DE APEO DE ARBOLADO VIARIO (AP95/26)**  
**PARTE 1<sup>a</sup>**

UBICACIÓN: Avda. Diego Martínez Barrio

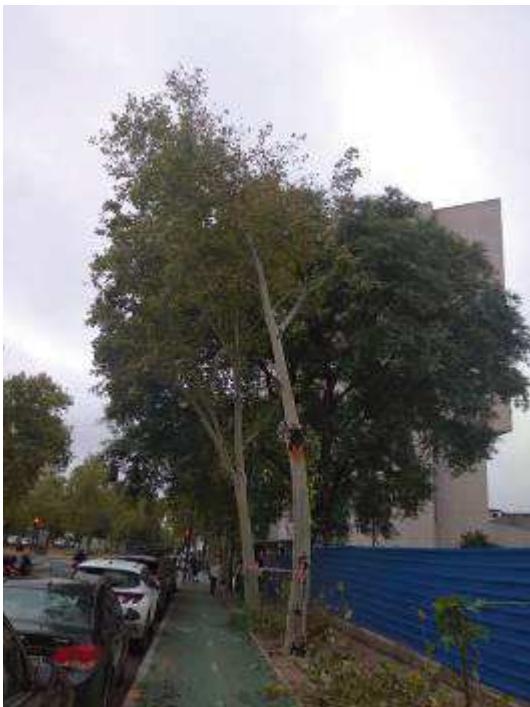
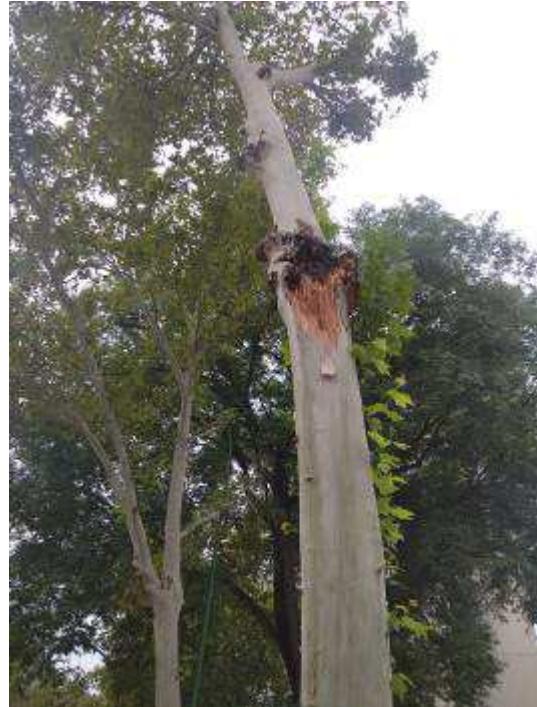
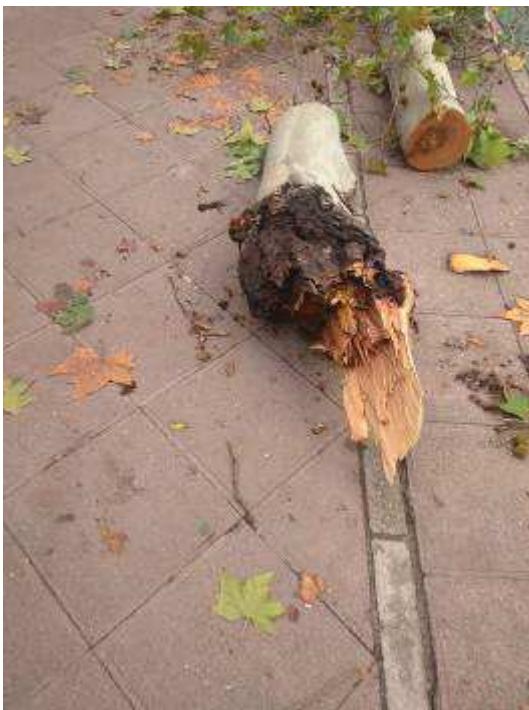
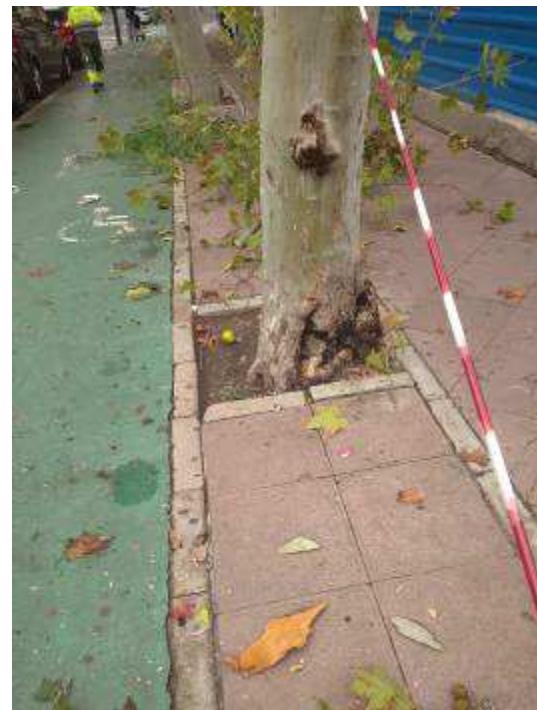
**9. FOTOGRAFÍAS:**

- 6. LESIONES GRAVES:** Fractura del eje principal Norte, a partir de una horquilla debilitada estructuralmente por la presencia de chancre totalmente extendido en la sección causando la necrosis y fragilización de los tejidos. El fallo del eje provoca el desgarro de madera del tronco, quedando a penas un 30% de la sección perimetral y transversal original, con una herida de unos 50cm de longitud y 30cm de anchura. 'Chancro del Plátano' en la base del tronco y antigua cruz principal, afección característica de esta especie en nuestra ciudad, originada por la acción conjunta de numerosos agentes bióticos (entre ellos, según diversos estudios, se ha detectado la presencia de *Kalotermes flavicollis* (termita), *Synanthedon codeti* (lepidóptero) y hongos como *Fusarium solani*, *Phaeoacremonium inflatipes*, *Splanchnonema platan*, *Inonotus sp.* y *Phialophora sp.*). La incesante actividad de los agentes impide la compartimentación efectiva de las heridas, por lo que es habitual el incremento progresivo de las lesiones, tanto en el interior de los fustes (oquedades y galerías), como en el exterior (necrosis cortical). Daños en la zona basal y corte de raíces durante canalizaciones subterráneas de servicios y ejecución del carril bici.

- 7. ESTADO GENERAL:** Árbol maduro, incipientemente desvitalizado, con porte excesivamente refaldado.
- 8. OBSERVACIONES:** El fallo se produce el pasado 29 de octubre, durante episodio de eventos meteorológicos adversos, con precipitaciones continuadas e intensas, y rachas de viento de más de 40km/h, impactando sobre un vehículo estacionado. El daño registrado en el árbol tras la incidencia tiene relevancia estructural y compromete definitivamente la capacidad de carga del tronco en el punto de la rotura, a 4m de altura, elevando el riesgo de colapso del eje remanente, sin actuación viable de mitigación compatible con la conservación del ejemplar.

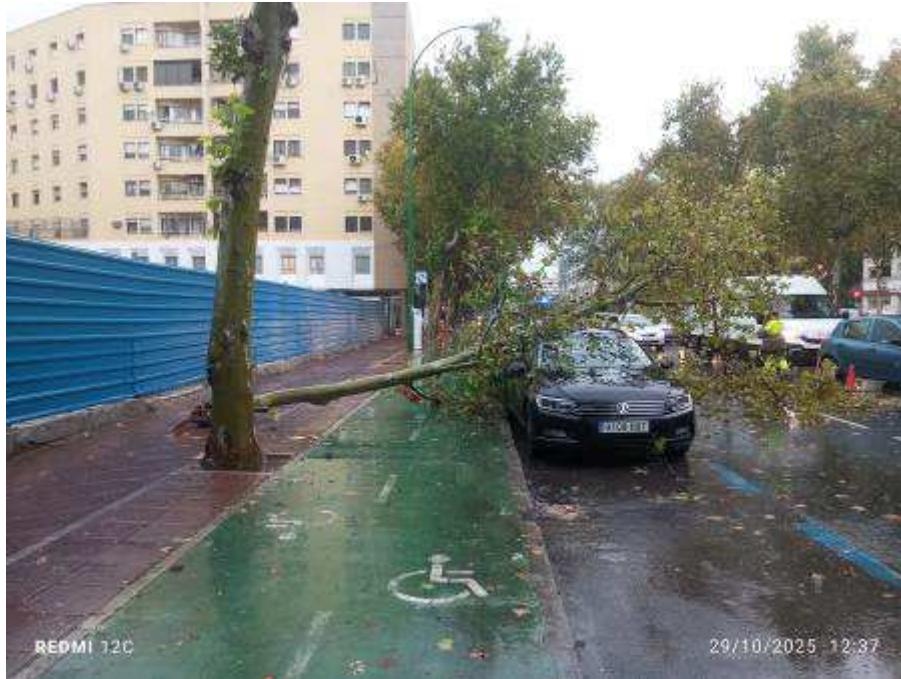
Vista incidencia 29 de octubre 2025
