FICHA DE COMUNICADO DE APEO DE ARBOLADO VIARIO (AP96/26)
PARTE 1^a

Código Apeo: AP 96/26

UBICACIÓN: Avda. La Borbolla

Árbol: *Platanus hispanica*

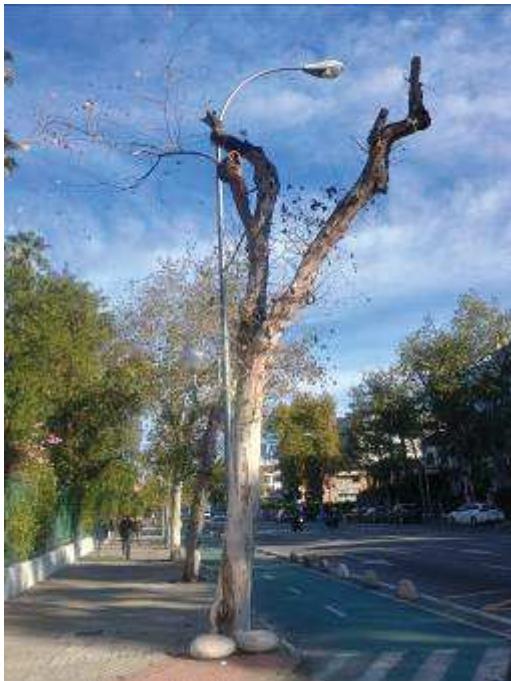
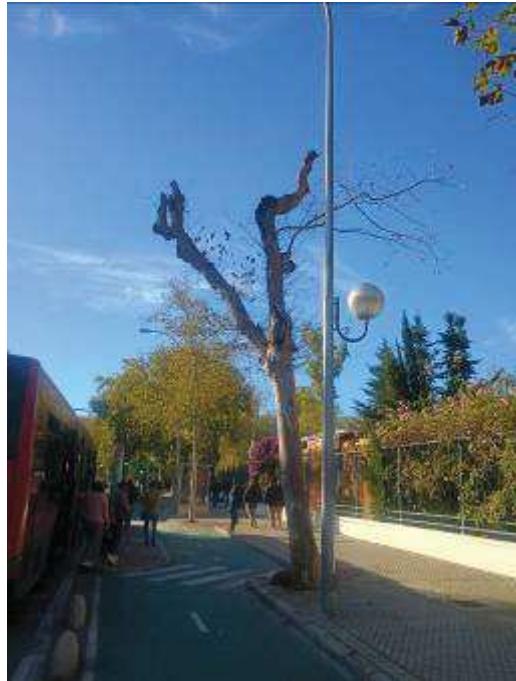
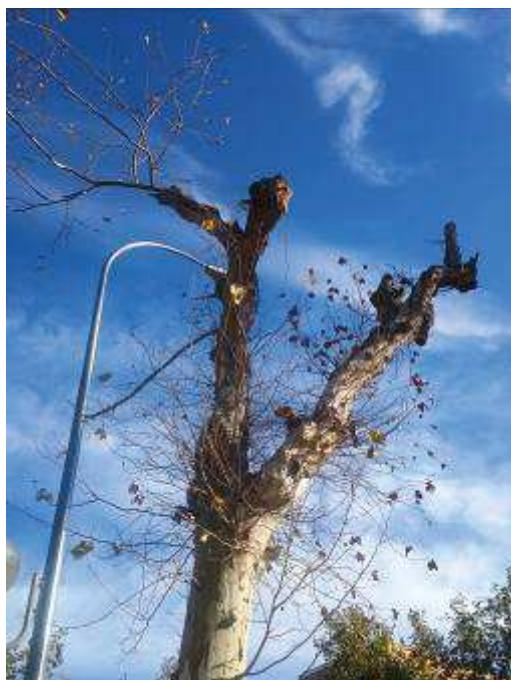
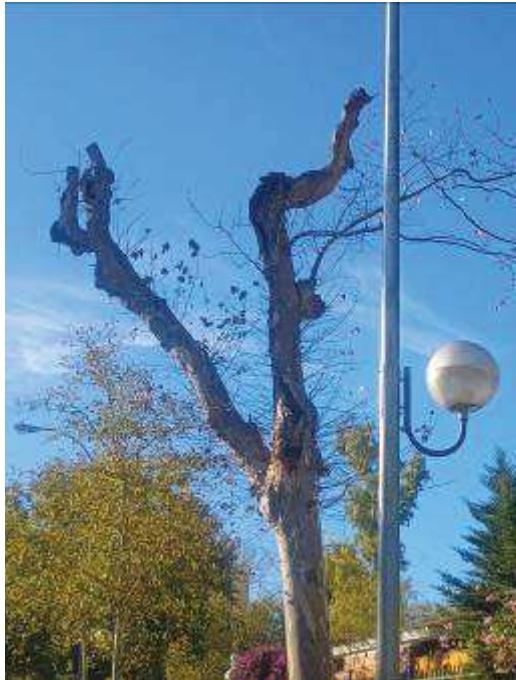
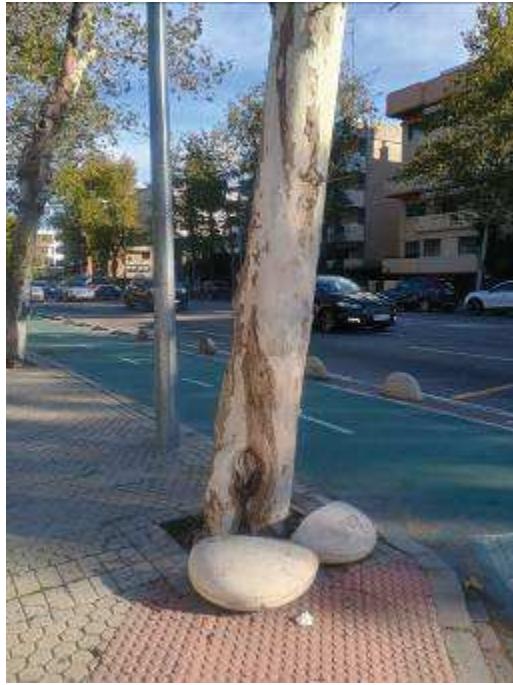
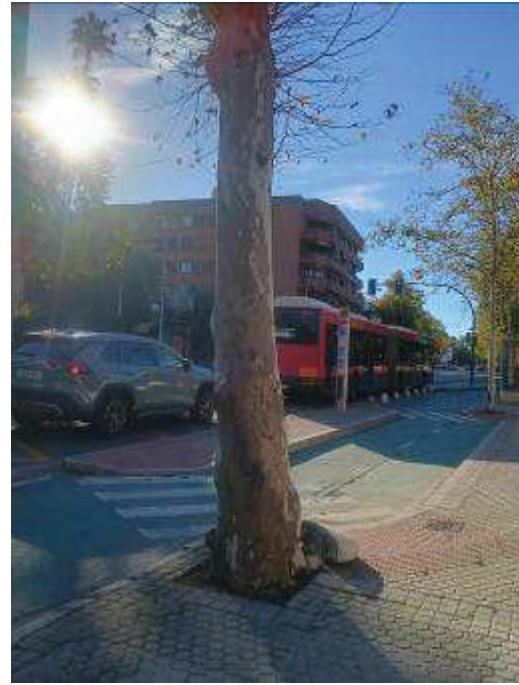
9. FOTOGRAFÍAS:

6. LESIONES GRAVES: 90% madera muerta en descomposición. Tras la regresión definitiva del ejemplar, existe una alta probabilidad de rotura de partes y/o vuelco del árbol completo debido al consiguiente debilitamiento mecánico y degradación de los tejidos disfuncionales, y a la inestabilidad del anclaje radicular. Cavidades de 20-30cm de diámetro en tronco y base de ejes principales. Tronco hueco, con madera remanente muy deteriorada por la presencia de hongos xilófagos y saprófitos de varias especies. Fendas longitudinales en la madera disfuncional desde el suelo hasta 1m de altura.

7. ESTADO GENERAL: Árbol maduro, antiguamente desmochado, práctica de poda obsoleta y desaconsejable por los daños permanentes que provoca en el desarrollo posterior del arbolado, por la alteración definitiva del porte natural y el fomento de la afección fúngica y debilitamiento mecánico de la madera en los puntos de corte, entre otros perjuicios.

8. OBSERVACIONES: 'Chancro del Plátano' visible en tronco y copa, afección característica de esta especie en nuestra ciudad, originada por la acción conjunta de numerosos agentes bióticos (entre ellos, según diversos estudios, se ha detectado la presencia de *Kalotermes flavicollis* (termita), *Synanthedon codeti* (lepidóptero) y hongos como *Fusarium solani*, *Phaeoacremonium inflatipes*, *Splanchnonema platan*, *Inonotus sp.* y *Phialophora sp.*). La incesante actividad de los agentes impide la compartimentación efectiva de las heridas, por lo que es habitual el incremento progresivo de las lesiones, tanto en el interior de los fustes (oquedades y galerías), como en el exterior (necrosis cortical).
