AP-97-2026

Visto el informe emitido por el Servicio Técnico de Parques y Jardines en relación al apeo de **un ejemplar de *Platanus hispánica* con ID 279, situado en Avda. Portugal (AP-97-2026)**, que se ha realizado sin autorización previa por las causas que se especifican a continuación, a tenor de lo acordado por el Ayuntamiento Pleno, en sesión celebrada el día 15 de diciembre de 2005, tomo conocimiento del mencionado apeo.

FICHA DE COMUNICADO DE APEO DE ARBOLADO VIARIO (AP97/26)
PARTE 1^a

FICHA DE COMUNICADO DE APEO DE ARBOLADO VIARIO (AP97/26)

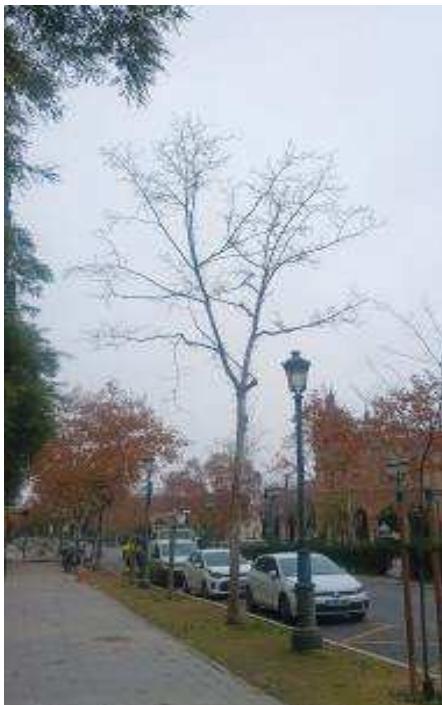
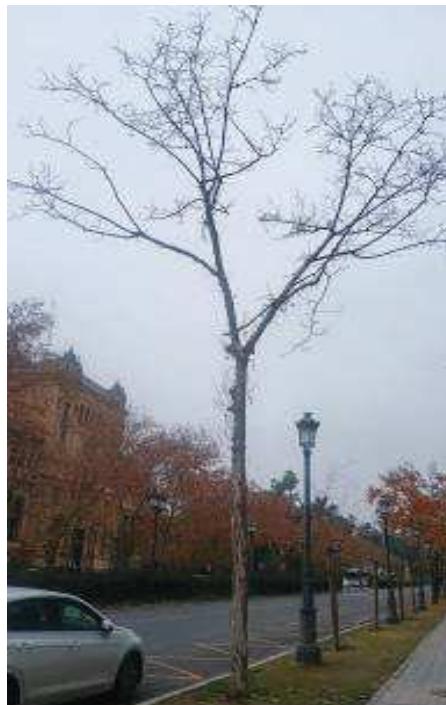
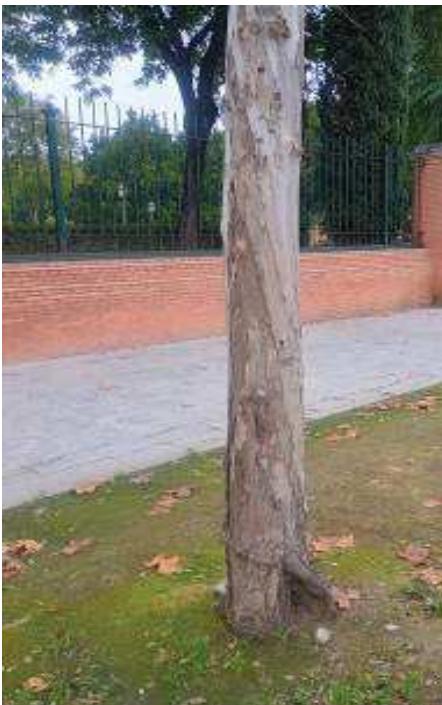
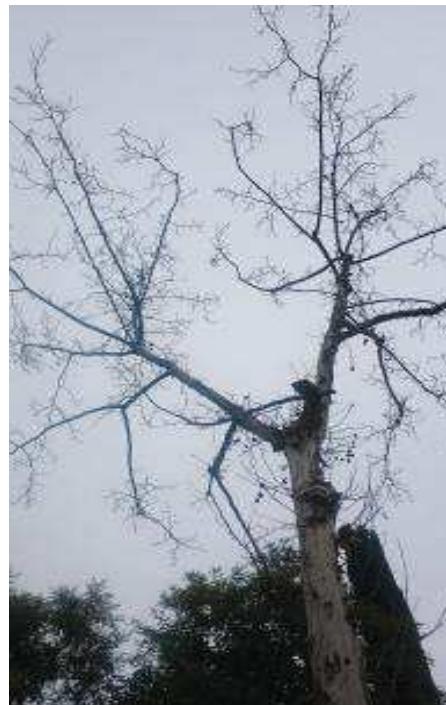
9. FOTOGRAFÍAS:

6. LESIONES GRAVES: 100% madera muerta en descomposición. Tras la regresión definitiva del ejemplar, existe una alta probabilidad de rotura de partes y/o vuelco del árbol completo debido al consiguiente debilitamiento mecánico y degradación de los tejidos disfuncionales, y a la inestabilidad del anclaje radicular. Descortezado y fendas longitudinales en la madera disfuncional desde el suelo hasta 1m de altura, y cavidad de 20cm de diámetro en la base del tronco, en la orientación hacia calzada.

7. ESTADO GENERAL: Árbol joven, con porte excesivamente refaldado debido a las podas recurrentes para adaptar el gálibo al estacionamiento de autobuses turísticos en la franja de calzada anexa al ejemplar, a menos de 1m del pie.

8. OBSERVACIONES: La parada en ralentí de los autobuses turísticos para subida, bajada y espera de visitantes, en esta banda de estacionamiento de alta densidad y frecuencia de ocupación, ha perjudicado ostensiblemente el desarrollo de varios ejemplares de la ubicación. Además, la excesiva compactación del suelo de albero donde se encuentran y la canalización de servicios urbanos subterráneos dentro del área crítica de anclaje radicular son factores que han contribuido a la regresión definitiva y a la pérdida de resiliencia del arbolado de la alineación. 'Chancro del Plátano' incipiente en horquillas secundarias, afección característica de esta especie en nuestra ciudad, originada por la acción conjunta de numerosos agentes bióticos. La incesante actividad de los agentes impide la compartimentación efectiva de las heridas, por lo que es habitual el incremento progresivo de las lesiones, tanto en el interior de los fustes (oquedades y galerías), como en el exterior (necrosis cortical).
