Expediente: 28/2026

SOLICITUD DE APEO DE ÁRBOL VIARIO (AP-105-2026) PARTE 1^a

Código: AP-105-2026

Ubicación: José León, Calle

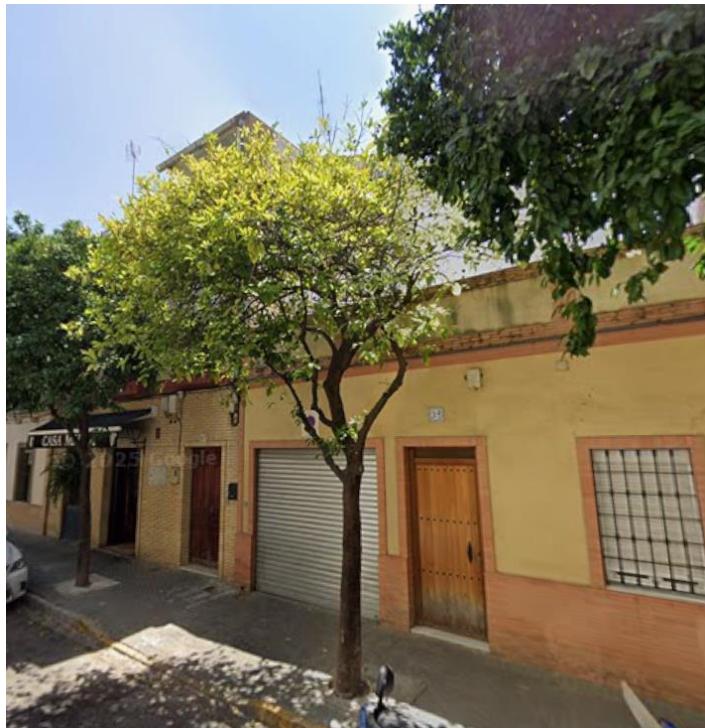
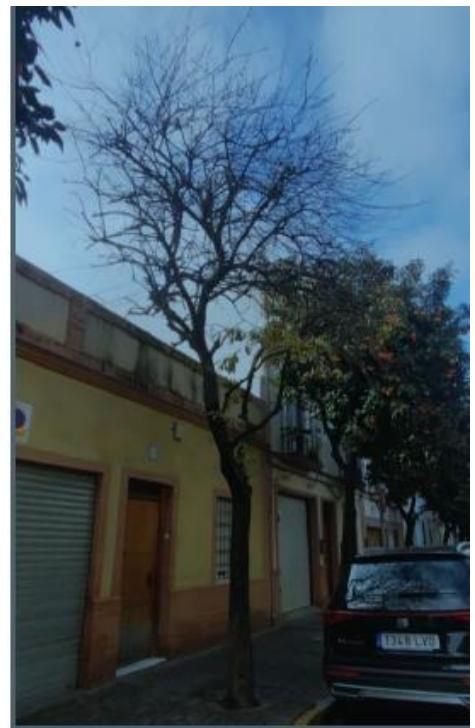
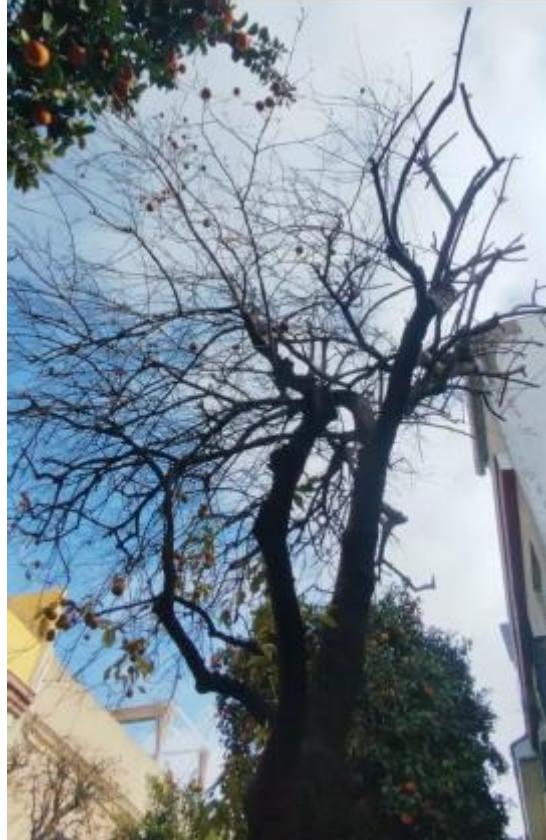
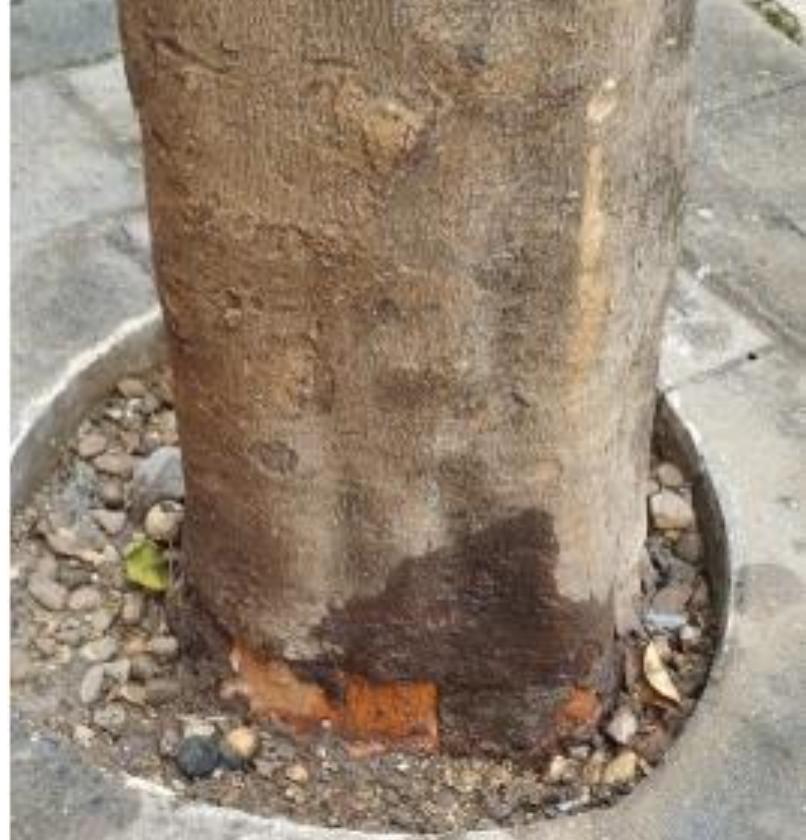
13. FOTOGRAFIAS:

- Objeto de vandalismo: Vertidos de sustancias perjudiciales en el interior del alcorque.
- Superficie seca en copa superior al 90% con respecto a la original.
- Descortezamientos en tronco, síntoma de muerte del cambium vascular.

Decrépito, debido a la gravedad de los daños y a la prognosis de los defectos se solicita su apeo.

- Situado frente al acceso a la vivienda número 19 de esta calle, en julio de 2025 ya presentaba síntomas de desvitalización: Clorosis, ramillas puntisecas en dosel y brotaciones epicórmicas sobre los ejes principales.
- La capacidad de recuperación y de volver a generar una copa eficiente a nivel fisiológico y ecosistémico se prevé nula.
- Dimensiones del alcorque insuficientes.

ÚNICO.- Autorizar el apeo de un ejemplar de *Citrus aurantium* con ID nº 19 situado en la Calle José León (AP-105-2026).
