SOLICITUD DE APEO DE ÁRBOL VIARIO (AP-106-2026) PARTE 1^a

Código: AP-106-2026

Ubicación: José León, Calle

SOLICITUD DE APEO DE ÁRBOL VIARIO (AP-105-2026) PARTE 2^a

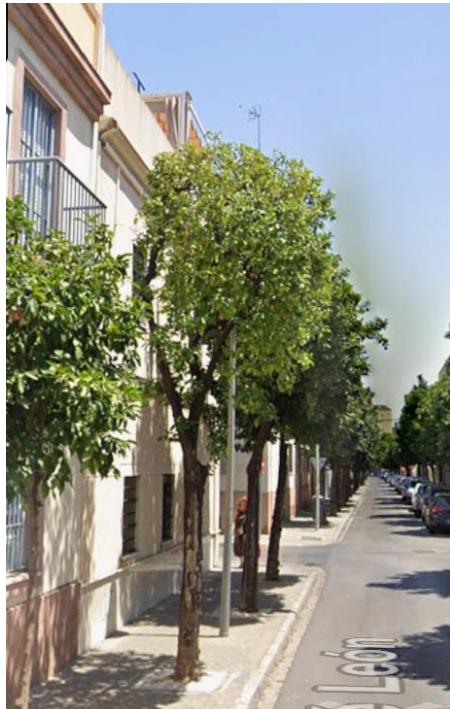
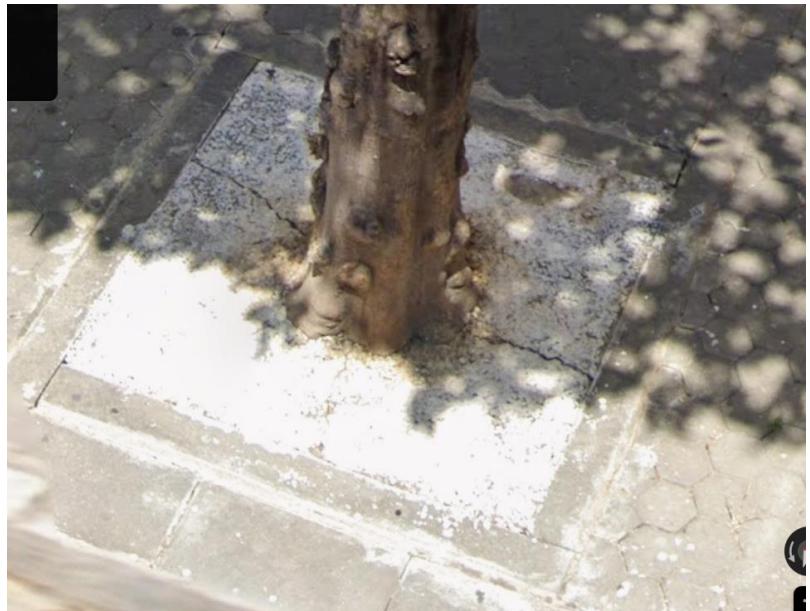
- Objeto de vandalismo: Vertidos de sustancias perjudiciales en el interior del alcorque.
- Alcorque cimentado con grietas, se reduce la capacidad de absorción de agua e intercambio de gases a este nivel, previsible anoxia radicular.
- Superficie seca en copa superior al 90% con respecto a la original.
- Descortezamientos en tronco, síntoma de muerte del cambium vascular.

Decrépito, debido a la gravedad de los daños y a la prognosis de los defectos se solicita su apeo.

ÚNICO.- Autorizar el apeo de *Citrus aurantium* con ID nº 38 situado en la Calle José León (AP-106-2026).

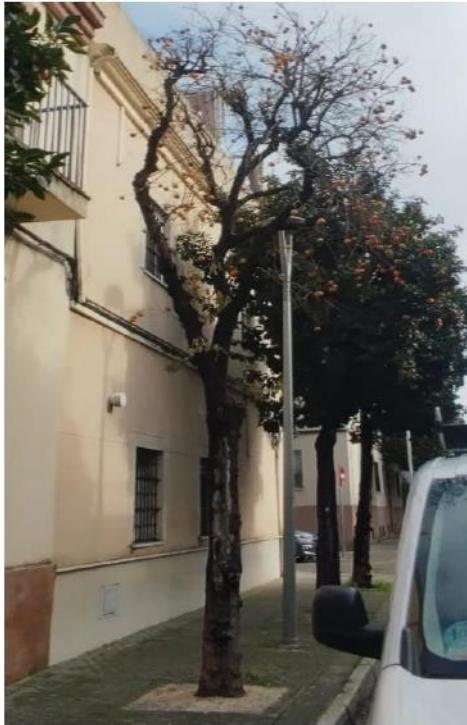
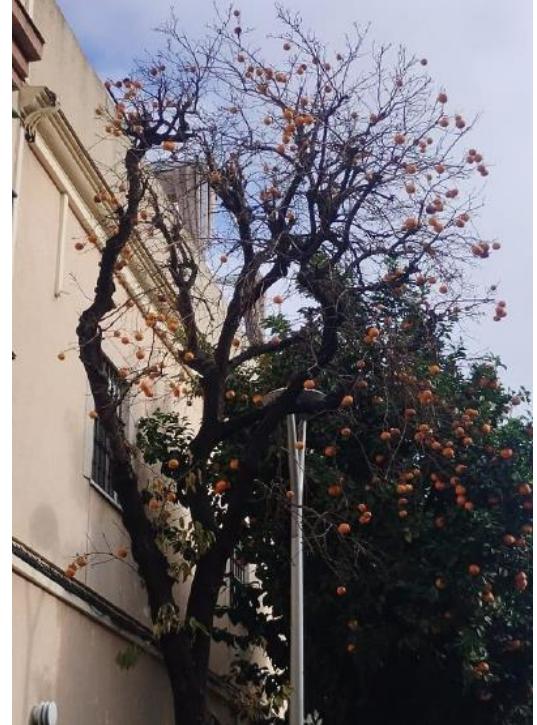
JULIO 2025

- En julio del 2025 ya presentaba síntomas de desvitalización: Leve clorosis y brotaciones epicórmicas sobre los ejes principales.
- La capacidad de recuperación y de volver a generar una copa eficiente a nivel fisiológico y ecosistémico se prevé nula.
- Dimensiones del alcorque insuficientes.
