Visto el informe del Servicio Técnico de Parques y Jardines, sobre la necesidad de eliminación de **un ejemplar de *Robinia pseudoacacia* con ID nº 118421, situado en la Calle Parque de Despeñaperros (AP-1465-2025)**, en virtud de lo acordado por el Excmo. Ayuntamiento Pleno en sesión celebrada el día 15 de diciembre de 2005 y por las facultades conferidas a esta Área por Acuerdo de la Junta de Gobierno de 19 de junio de 2023, **VENGO EN RESOLVER:**

SOLICITUD APEO DE ARBOLADO ZONA VERDE (AP-1465-2025) PARTE 1^a

Código: AP-1465-2025.

UBICACIÓN: 49377 - Parque de Despeñaperros. Calle.

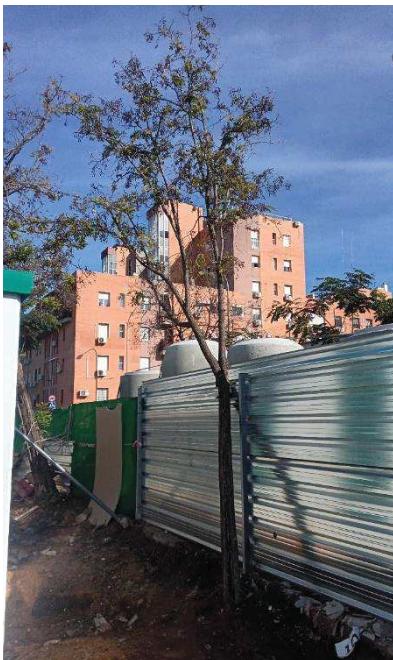
- Se trata de un árbol desvitalizado e inclinado en unos 30° situado en alcorque sobre acerado, en la actualidad en el interior de un cajón de obras. Presenta corteza incluida en cruz e importante herida longitudinal en la parte a tensión del tronco desde el cuello hasta la cruz con madera vista, pudrición, presencia de cuerpos fructíferos, débil madera de herida y pérdida de sección. La copa escasa muestra signos de desvitalización.

Tras evaluación visual, se constata el decaimiento del ejemplar, el cual irá en aumento sin recuperación posible, agravado por la posible afectación al sistema radicular por el propio zanjeado, estimándose que su vida útil no superará los dos años.

Vista general: desvitalización e inclinación

Se recomienda su apeo y reposición, ya que los beneficios de ejecutar esta obra de interés público superan a los aportados por el árbol afectado, no existiendo otra alternativa técnica y económicamente viable.

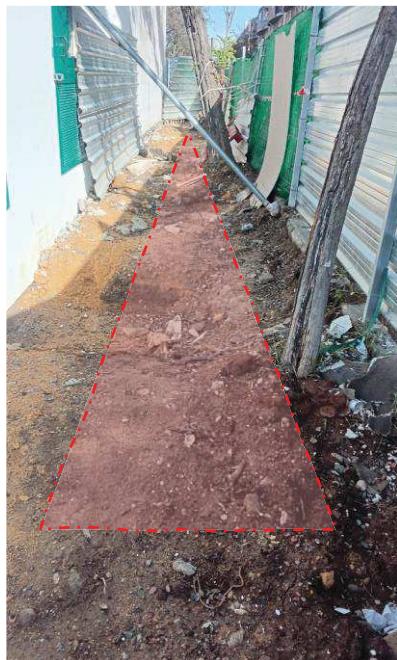
Zona de afectación por obras, posible rotura de raíces.

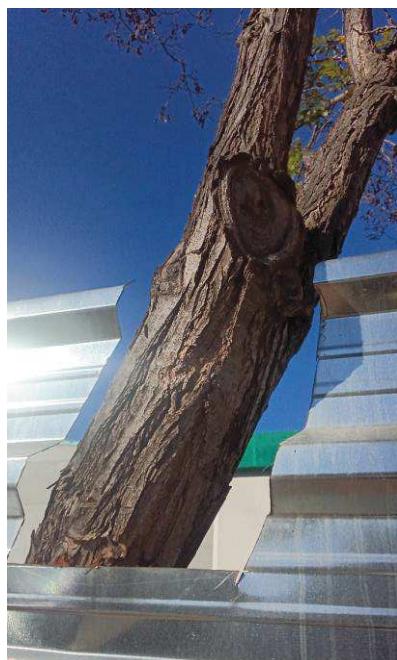
- Importante herida longitudinal en la parte a tensión del tronco.

Inclinación. Herida en cruz por eliminación de rama primaria con pudrición. Importante herida longitudinal en la parte a tensión del tronco desde el cuello hasta la cruz con pudrición, cuerpos fructíferos.
