AP-1466-2025
AGF

SOLICITUD APEO DE ARBOLADO ZONA VERDE (AP-1466-2025) PARTE 1^a

SOLICITUD APEO DE ARBOLADO ZONA VERDE (AP-1466-2025) PARTE 2^a

9. FOTOGRAFÍAS de *Robinia pseudoacacia* ID118446_Calle Parque de Despeñaperros.

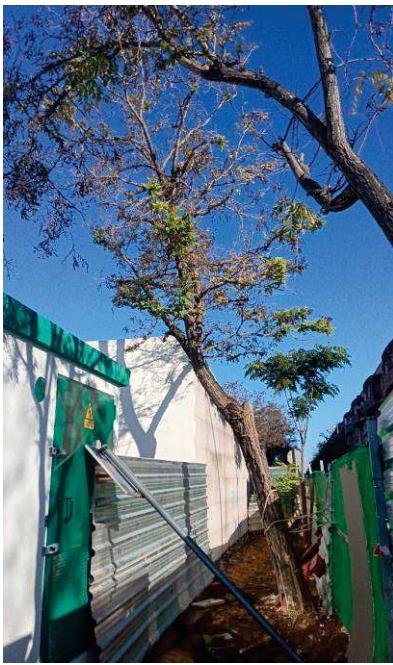
- Se trata de un árbol decrépito y muy inclinado -45°-, situado en un alcorque sobre acerado en la actualidad en el interior de un cajón de obras. Presenta una herida longitudinal a tensión desde la base del tronco/cuello del árbol hasta algunas de las ramas primarias, con madera vista, pudrición, débil madera de herida y pérdida de sección. La copa ovoidal, desequilibrada por pérdida de primaria, muestra evidentes signos de desvitalización.

Vista general: decrepitud e inclinación

Se recomienda su apeo y posterior reposición, ya que los beneficios de ejecutar esta obra de interés público superan a los aportados por el árbol afectado, no existiendo otra alternativa técnica y económicamente viable.

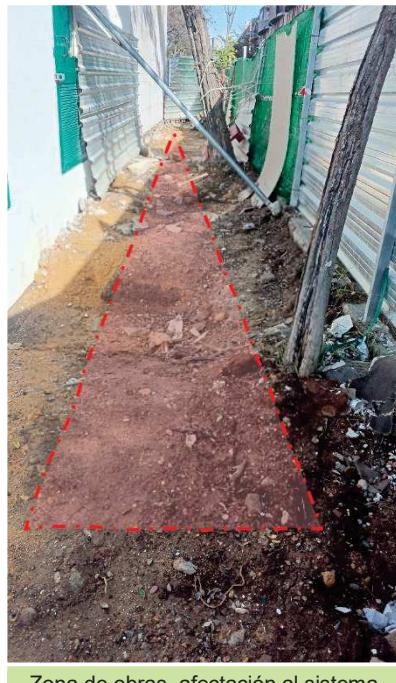
Tras evaluación visual, se constata el decaimiento del ejemplar, el cual irá en aumento sin recuperación posible, agravado por la posible afectación al sistema radicular por el propio zanjeado, estimándose que su vida útil no superará los dos años.

Zona de obras, afectación al sistema radicular.

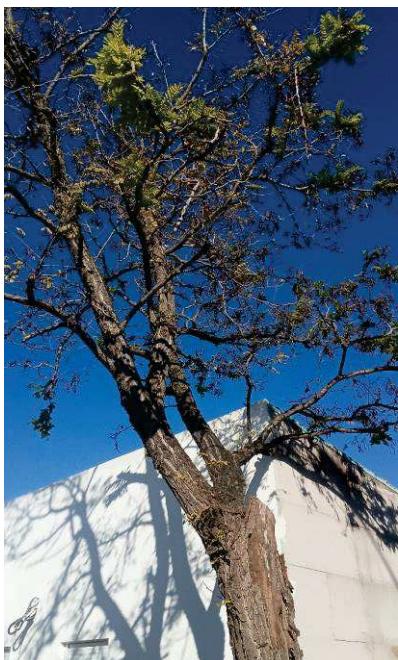
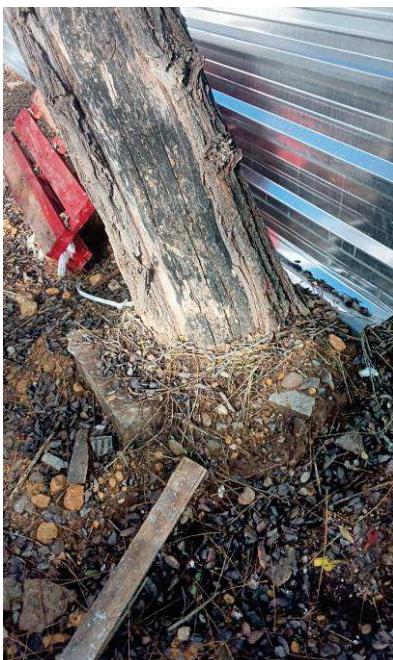
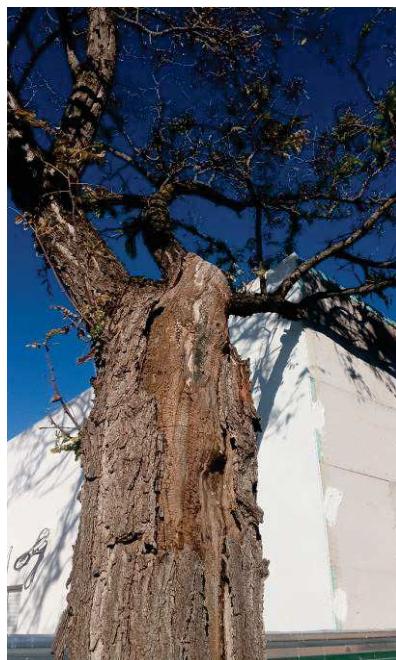
Se trata de un árbol decrepito, muy inclinado -45º- y escasos beneficios ecosistémicos que presenta una herida longitudinal a tensión desde la base del tronco/cuello del árbol hasta algunas de las primarias con madera vista, pudrición, débil madera de herida y pérdida de sección.

- Importante herida longitudinal en la parte a tensión del tronco.

Desvitalización. Importante herida longitudinal en la parte a tensión del tronco desde el cuello hasta la base de las ramas primarias con madera vista y pudrición.
