AP-1237-2025

Visto el informe emitido por el Servicio Técnico de Parques y Jardines en relación al apeo de **un ejemplar de *Eucalyptus globulus* con ID 111587, situado en la Calle Industria (AP-1237-2025)**, que se ha realizado sin autorización previa por las causas que se especifican a continuación, a tenor de lo acordado por el Ayuntamiento Pleno, en sesión celebrada el día 15 de diciembre de 2005, tomo conocimiento del mencionado apeo.

FICHA DE COMUNICADO DE APEO DE ARBOLADO VIARIO (AP1237/25) PARTE 1^a

FICHA DE COMUNICADO DE APEO DE ARBOLADO VIARIO (AP1237/25) PARTE 2^a

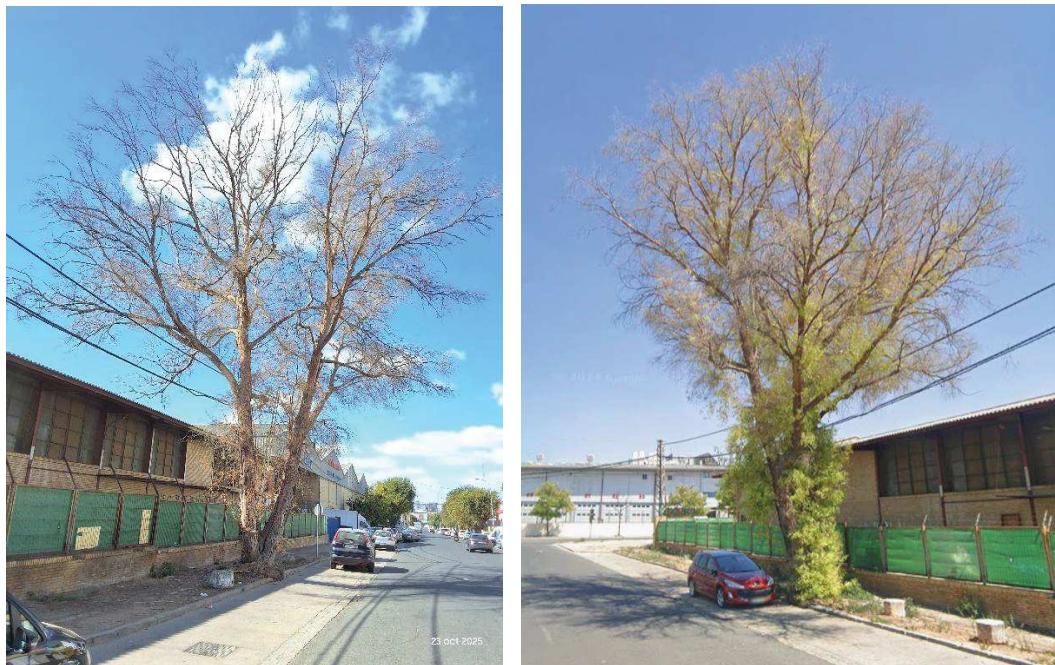
9. FOTOGRAFÍAS:

6. LESIONES GRAVES: Totalidad de ramas secas, descortezamiento en fuste y lesiones de poda en ejes principales, e inestabilidad radicular. Tras la muerte del ejemplar, se evidencia una alta probabilidad de fractura de ramas y/o vuelco del árbol completo debido al consiguiente debilitamiento mecánico de los tejidos funcionales.

7. ESTADO GENERAL: Ejemplar maduro que ha sufrido un decaimiento fisiológico progresivo en toda su estructura (al menos, desde 2014 según registro fotográfico de Google Maps). En inspecciones previas (2023, 2025) se ha observado presencia de raíces estrangulantes en la sección N de la base, con engrosamiento al entrar en contacto con el alcorque. Antes de secarse, se observaba la presencia de suplentes plagiótropos y ageótropos por debajo de la cruz, constituyendo una bajada de copa o atrincheramiento.

8. OBSERVACIONES: Al ubicarse en un alcorque de relleno de materiales áridos (escombros, cemento, albero, terrizo), puede haberse favorecido una situación

de espiralización radicular al no poder propagarse por la dureza del terreno, junto con una posible rotura radicular posterior a las obras realizadas en el entorno (construcción edificio y canalizaciones). La afectación radicular ha podido transmitirse vascularmente a la parte aérea.

Imagen: ejemplar en inspección de octubre 2025
