**Expediente: 3/2025**

AP-1238-2025  
AGF

## FICHA DE COMUNICADO DE APEO DE ARBOLADO VIARIO (AP1238/25) PARTE 1ª

Código Apeo: AP1238/25

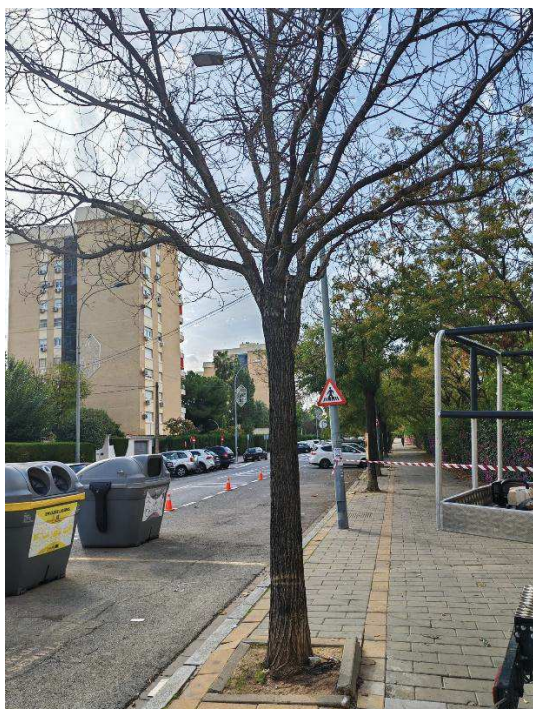
7. **ESTADO GENERAL:** Ejemplar maduro que ha sufrido un decaimiento fisiológico progresivo en toda su estructura. Se observan antecedentes de podas en ejes principales, con estructura de copa constituida por suplentes ortótopos. Los descortezamientos abarcan prácticamente la mitad del perímetro del fuste, recorriendo desde la base hasta la cruz.

Imagen: detalle árbol completo (1) y lesión en el fuste (2).

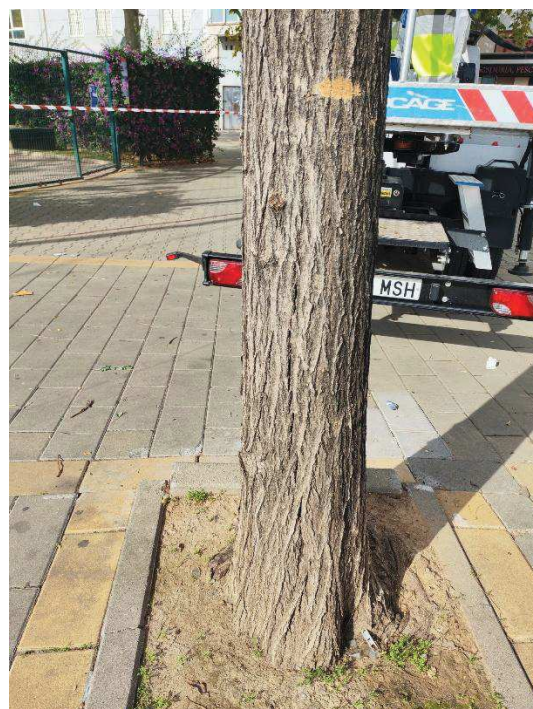
6. **LESIONES GRAVES:** Totalidad de ramas secas, descortezamiento en fuste y lesiones de poda en ejes principales, e inestabilidad radicular. Tras la muerte del ejemplar, se evidencia una alta probabilidad de fractura de ramas y/o vuelco del árbol completo debido al consiguiente debilitamiento mecánico de los tejidos funcionales.
