**Expediente: 3/2025**

AP-1239-2025  
AGF

## FICHA DE COMUNICADO DE APEO DE ARBOLADO VIARIO (AP1239/25) PARTE 1ª

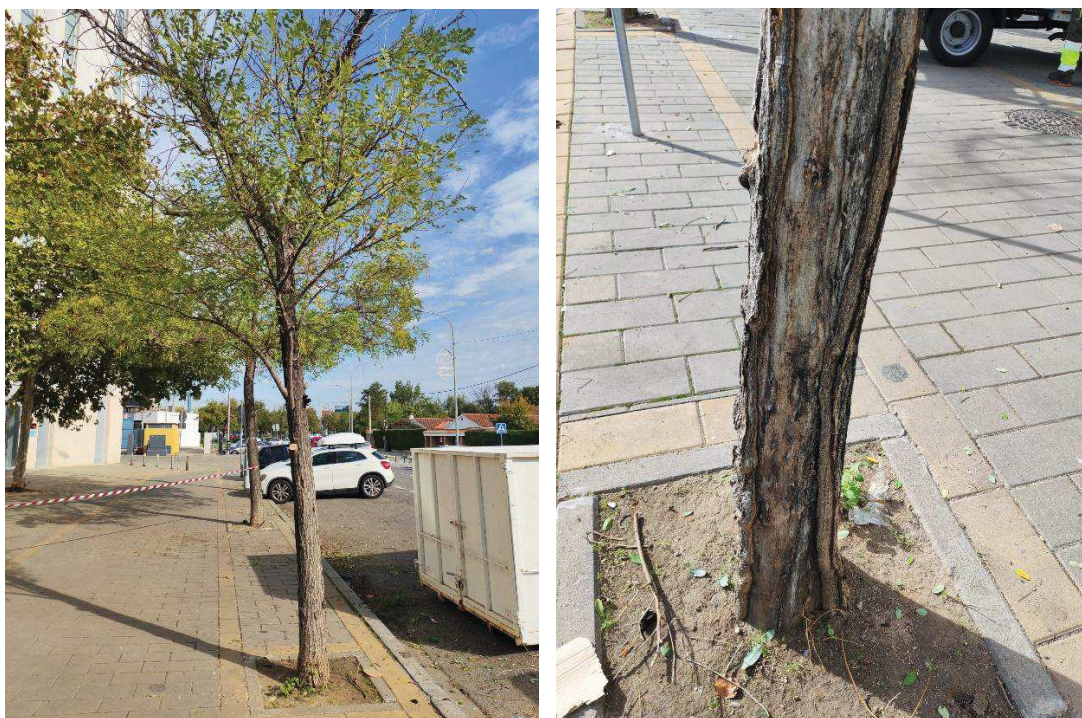
6. **LESIONES GRAVES:** Totalidad de ramas secas, descortezamiento en fuste y lesiones de poda en ejes principales, e inestabilidad radicular. Tras la muerte del ejemplar, se evidencia una alta probabilidad de fractura de ramas y/o vuelco del árbol completo debido al consiguiente debilitamiento mecánico de los tejidos funcionales.

7. **ESTADO GENERAL:** Ejemplar maduro que ha sufrido un decaimiento fisiológico progresivo en toda su estructura. Se observan antecedentes de podas en ejes principales, con estructura de copa constituida por suplentes ortótopos. Los descortezamientos sucesivos, visibles en las discontinuidades de la madera, abarcan prácticamente la mitad del perímetro del fuste, recorriendo desde la base hasta la cruz.

8. **OBSERVACIONES:** se observan lesiones mecánicas, con descortezados severos, en el 1/3 inferior del fuste, en la cara orientada hacia la zona de estacionamiento en batería. Con posible origen en reiterados alcances de los vehículos al estacionar sobrevolando el espacio entre calzada, acerado y alcorque.

Imagen: detalle árbol completo (1) y lesión en el fuste (2).
