FICHA DE COMUNICADO DE APEO DE ARBOLADO VIARIO (AP1244/25) PARTE 1ª

ID: 106971

UBICACIÓN: Calle Don Juan

Árbol: *Ulmus minor*

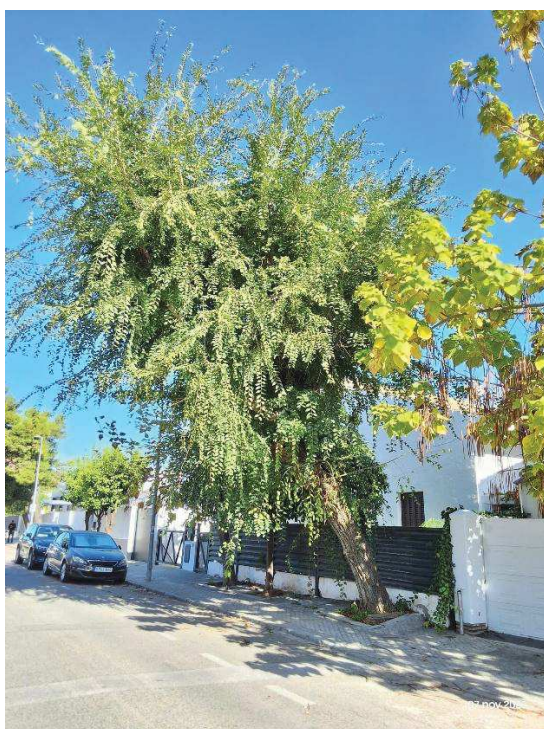
6. **LESIONES GRAVES:** Ejemplar con inclinación 23º W que, tras realizar test de tracción manual se percibe movimiento activo sobre la zona de sujeción radicular, suponiendo un riesgo no tolerable al estar desplazada la carga sobre la propia calle.

7. **ESTADO GENERAL:** Pie que presenta las fitopatologías propias de la especie en condiciones urbanas: pudrición de la parte hipogea, asociada a reiterados daños radiculares tras antecedentes de obras alrededor de la base; reducción de su capacidad de anclaje al carecer de raíces estructurales desarrolladas; pudrición y diferentes canchros, potencialmente asociados a infecciones transmitidas desde el cambium vascular radicular.

Imagen: Detalle del ejemplar (1) y de la base interfiriendo sobre muro de vivienda (2).

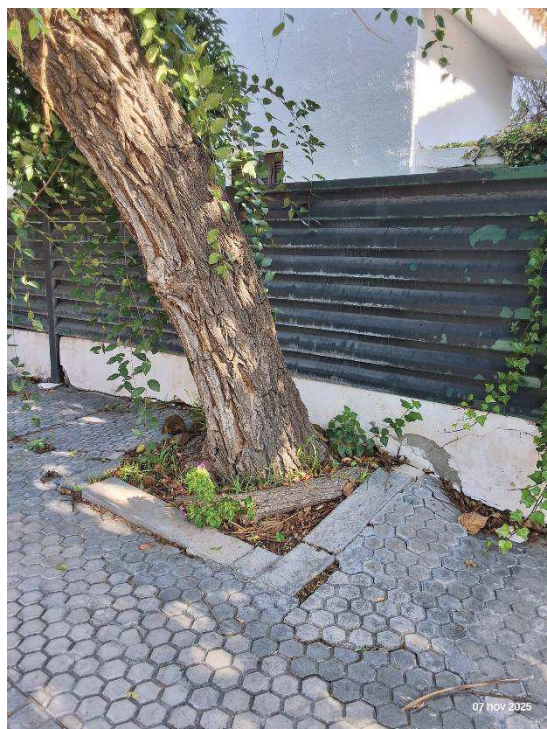
Por la presente se informa que se ha procedido, sin autorización previa, al apeo de un ejemplar viejo de *Ulmus minor*, situado en Calle Don Juan, Unidad de Gestión perteneciente al distrito San Pablo-Santa Justa, por presentar un riesgo no tolerable debido al levantamiento de su zona de sujeción radicular, evidenciándose el movimiento activo del árbol en varios factores concurrentes, siendo el definitivo el daño radicular, con transmisión a la parte aérea, originado tras las obras realizadas en el perímetro del alcorque.
