FICHA DE COMUNICADO DE APEO DE ARBOLADO VIARIO (AP1247/25) PARTE 1^a

ID: 108581

Código Apeo: AP1247/25

UBICACIÓN: Calle Arroyo

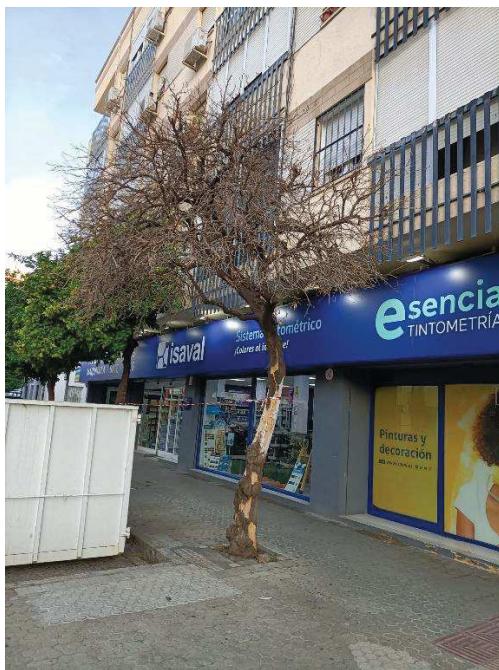
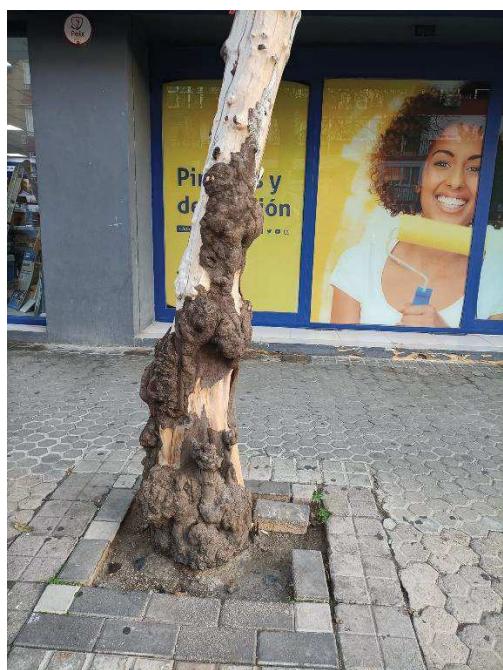
9. FOTOGRAFÍAS:

- 6. LESIONES GRAVES:** Totalidad de ramas secas, descortezamiento en fuste y ejes principales, e inestabilidad radicular. Tras la muerte del ejemplar, se evidencia una alta probabilidad de fractura de ramas y/o vuelco del árbol completo debido al consiguiente debilitamiento mecánico de los tejidos funcionales.

- 7. ESTADO GENERAL:** Ejemplar maduro que ha sufrido un decaimiento fisiológico progresivo en toda su estructura. Se observan antecedentes de podas en ejes principales y daños mecánicos alrededor del fuste.

Imagen: ejemplar seco (1 y 2), barras de hierro asimiladas por el tronco (3).

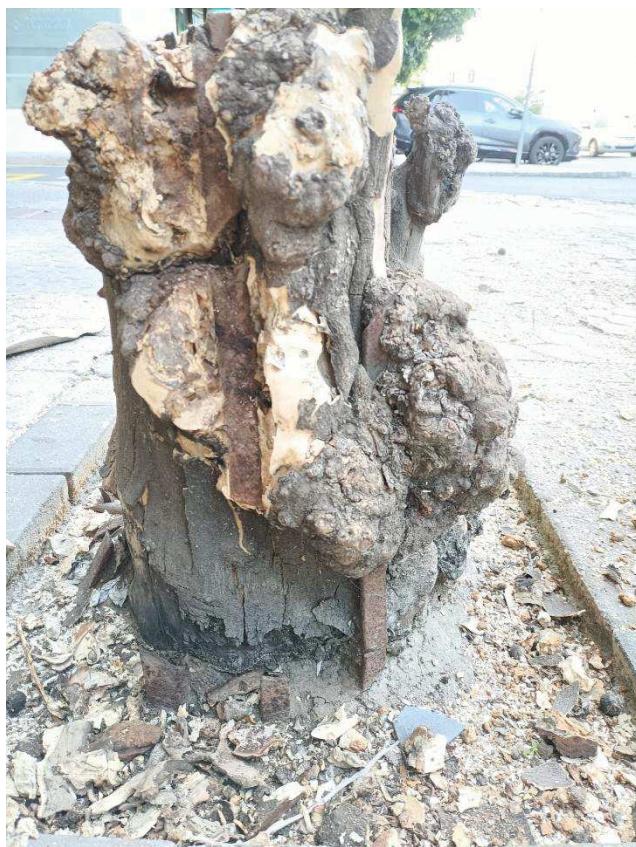
- 8. OBSERVACIONES:** Se estima desvitalización originada por afectaciones radiculares tras exposición a factores abióticos propios del entorno urbano, especialmente por las obras de canalización subterránea de abastecimiento de luz y agua en ese tramo del viario, perjudiciales para el óptimo desarrollo del ejemplar. Destaca la presencia de antiguas barras de hierro incrustadas en la base, absorbidas por la propia madera, procedentes de antiguos protectores.
