AP-1248-2025
AGF

FICHA DE COMUNICADO DE APEO DE ARBOLADO VIARIO (AP1248/25) PARTE 1ª

ID: 116595

FICHA DE COMUNICADO DE APEO DE ARBOLADO VIARIO (AP1248/25) PARTE 2ª

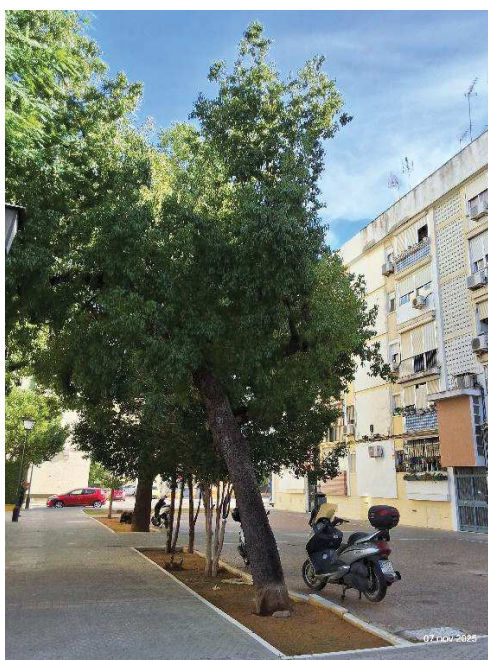
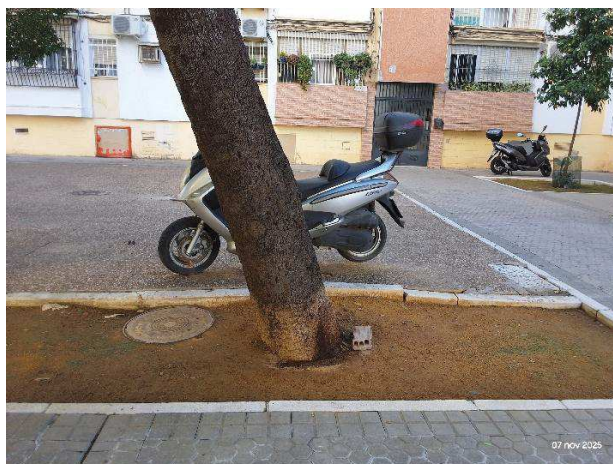
6. **LESIONES GRAVES:** Ejemplar con inclinación activa 18, 5º N, con movimiento perceptible tras tracción manual y sonido de aireación en la zona de tracción del alcorque, junto con levantamientos del terreno. Por otro lado, destaca una pudrición avanzada en la zona de tracción de la base, con fuerte olor a productos de limpieza.

7. **ESTADO GENERAL:** Ejemplar con inclinación medida en inspección previa de 2023, sin cambios perceptibles. A lo largo del crecimiento del ejemplar se ha producido un crecimiento desorganizado de la copa, sin compensación de la inclinación, con desarrollo en palanca. El sistema radicular del ejemplar ha podido verse comprometido por el material del terreno (albero), generando escasas raíces estructurales y reduciendo su capacidad de anclaje.

8. **OBSERVACIONES:** El ejemplar al carecer de capacidad de sustentación es más vulnerable frente a EMAs, como el que tuvo lugar el 29/10/2025. Además, observamos una pudrición de la base asociada al vertido reiterado de productos domésticos de limpieza.

Imagen: pie completo, con inclinación visible (1), pudrición de la base (2).
