**Expediente: 3/2025**

AP-1266-2025  
AGF

**FICHA DE COMUNICADO DE APEO DE ARBOLADO VIARIO (AP1266/25) PARTE 1<sup>a</sup>**

**FICHA DE COMUNICADO DE APEO DE ARBOLADO VIARIO (AP1266/25) PARTE 2<sup>a</sup>**

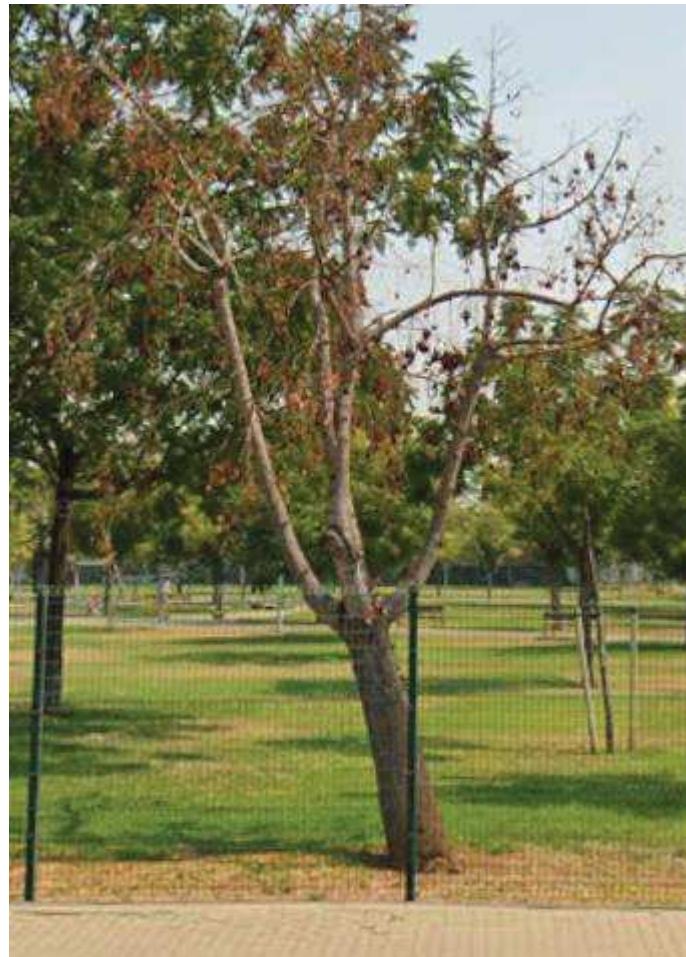
Imagen: BPO 7009 (2023).

- 4. P.C. (cm):** 107    **ALTURA (m):** 6      **ALCORQUE (m):** pradera
- 5. LATITUD DE ACERADO:** Ubicado en pradera de parque urbano.
- 6. LESIONES GRAVES:** Totalidad de ramas secas, descortezamiento en fuste y lesiones de poda en ejes principales, e inestabilidad radicular. Tras la muerte del ejemplar, se evidencia una alta probabilidad de fractura de ramas y/o vuelco del árbol completo debido al consiguiente debilitamiento mecánico de los tejidos funcionales.

- 7. ESTADO GENERAL:** Ejemplar maduro que ha sufrido un declinamiento fisiológico progresivo en toda su estructura. Se observan antecedentes de podas en ejes principales, con estructura de copa constituida por suplentes ortótropos. Inclinación >25° con incremento de un grado anual desde 2020. Probable infección fúngica transmitida desde la parte área hasta la radicular.

- 8. OBSERVACIONES:** Se estima desvitalización originada por afectaciones radiculares tras exposición a factores abióticos propios del entorno urbano, especialmente por inadecuación del sustrato, provocando una posible anoxia radicular debido a materiales impermeables.
