**Expediente: 1/2026**

AP986-2025  
EBF

**FICHA DE COMUNICADO DE APEO DE ARBOLADO VIARIO (AP986/25) PARTE 1<sup>a</sup>**

Código Apeo: AP986/25

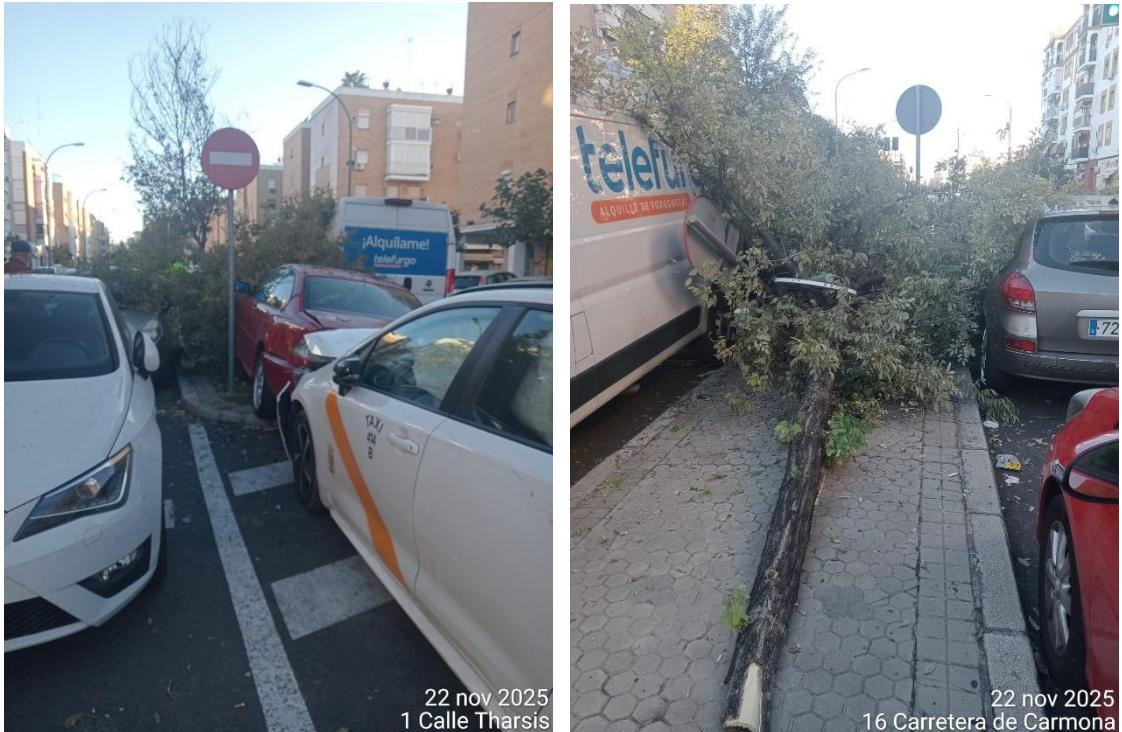
## 9. FOTOGRAFÍAS:

**6. LESIONES GRAVES:** Rotura total de la estructura del pie por la colisión frontal: cuello fracturado, desconectado del sistema radicular; eje principal tumbado en el suelo, con múltiples fracturas.

**8. OBSERVACIONES:** Dada la magnitud del alcance, el árbol queda totalmente inviable fisiológicamente y sin capacidad de supervivencia. El accidente tuvo lugar por un suceso en cadena: choche entre vehículos que provocaron que el último de la secuencia colisionara frontalmente con el árbol.

Imagen: (1) choche frontal de varios vehículos, (2) ejemplar volcado, donde se aprecia la rotura de cuello y las fracturas en la parte aérea.
