**Expediente: 45/2026**

AP-123-2026  
AGF

## FICHA DE SOLICITUD DE APEO DE ARBOLADO VIARIO (AP123/26) PARTE 1ª

# ISA Formulario de Evaluación Básica de Riesgo de Arbolado

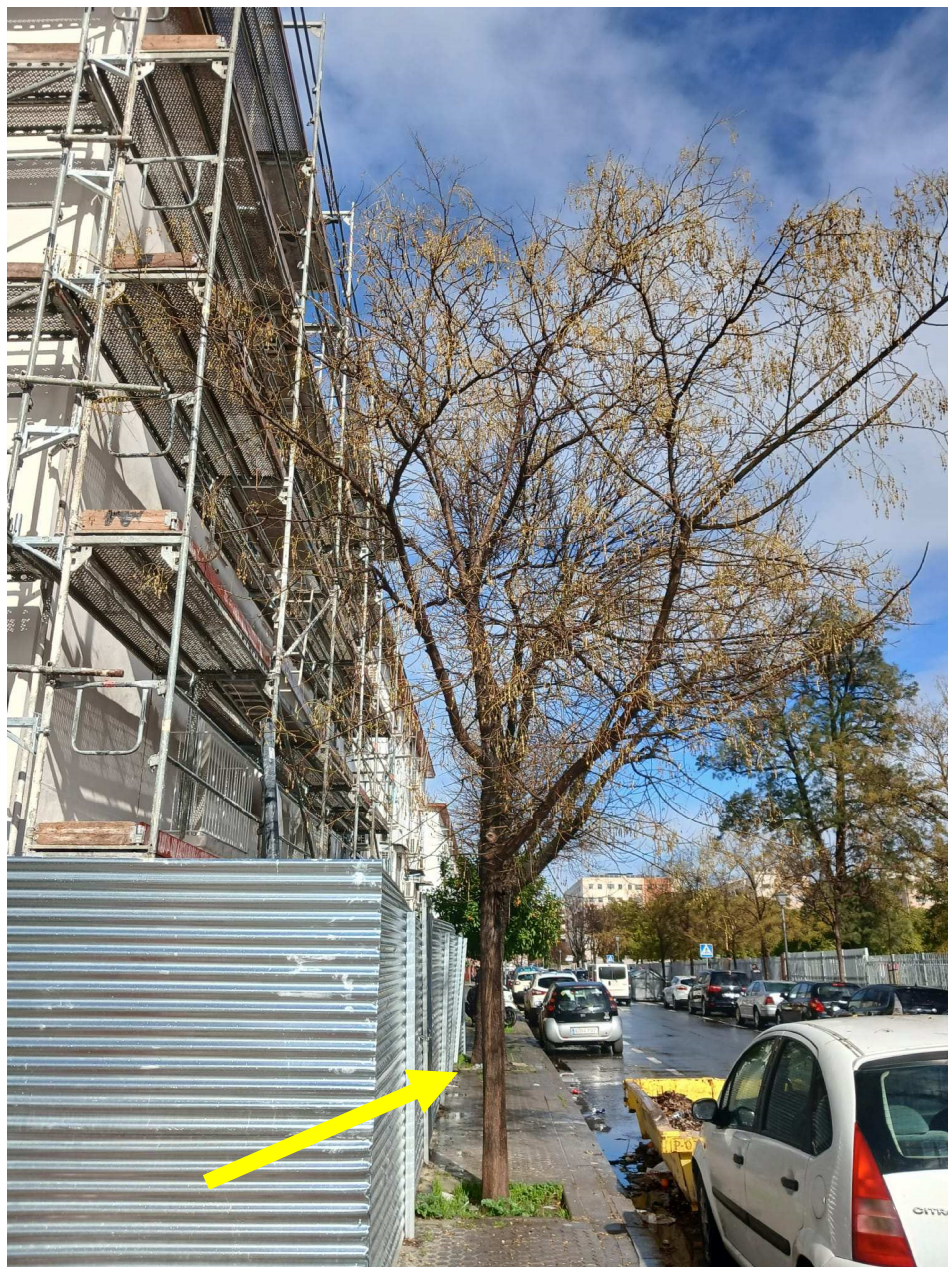
Imagen: SJA 1256.

5. LESIONES GRAVES: Lesiones encapsuladas y compartimentadas repartidas por el fuste derivadas de las sucesivas podas de terciado y de apantallado en el sector adyacente a la fachada del edificio. Posibles alteraciones radiculares tras las sucesivas obras de rehabilitación del edificio, incluyendo las correspondiente a los servicios de abastecimiento y alumbrado para el mismo.

6. ESTADO GENERAL: Árbol joven, primero de alineación, en cruce de calles. Vitalidad media, con características fisiológicas alteradas debido a las limitaciones ecofisiológicas del entorno: alcorque compactado, con materiales de relleno fitotóxicos, limitaciones de crecimiento por apantallamiento; junto con sucesivos daños (arañazos, descortezamientos) por rozamiento con vehículos en fuste y copa.

7. OBSERVACIONES: Las dimensiones y el estado fisiológico alterado previamente del pie hacen inviable su trasplante. Una vez finalizadas las obras, en función de la disponibilidad de espacio, se propondrá su sustitución por una especie con crecimiento acorde.
