**Expediente: 228/2026**

**SOLICITUD APEO DE ARBOLADO ZONA VERDE (AP-439-2026) PARTE 1ª**

## SOLICITUD APEO DE ARBOLADO ZONA VERDE (AP- 439-2026) PARTE 2ª

# Formulario de Evaluación Básica de Riesgo de Arbolado

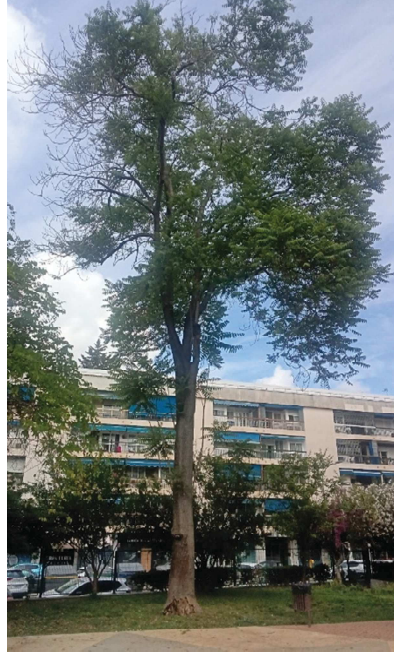
Vista general

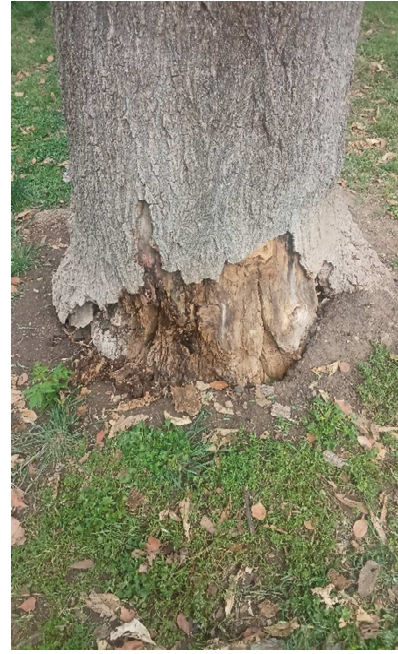
Ejemplar de *Ailanthus altissima* que presenta una cavidad basal asociada a una degradación avanzada de los tejidos en la zona del cuello y base del tronco. La afección alcanza aproximadamente el 40 % del perímetro basal, comprometiendo significativamente la integridad del sistema de anclaje. Durante la inspección se constata una progresión evidente del proceso de degradación respecto a la evaluación anterior, observándose un incremento de la extensión y profundidad de la cavidad. Dada la localización del defecto en una zona crítica para la estabilidad del ejemplar, la pérdida de sección supone una reducción relevante de su capacidad de soporte frente a cargas mecánicas. El ejemplar presenta una arquitectura esbelta, propia de la especie, lo que incrementa los esfuerzos transmitidos a la base y al cuello del árbol, especialmente bajo condiciones de viento. Aunque el ejemplar se encuentra parcialmente protegido de la exposición directa, la magnitud del defecto y su ubicación generan una probabilidad elevada de fallo por rotura radicular.

Cavidad en base a nivel del cuello

Se recomienda su apeo y posterior reposición, dado un alto riesgo de fallo (vuelco), no existiendo otra alternativa técnica y económicamente viable.

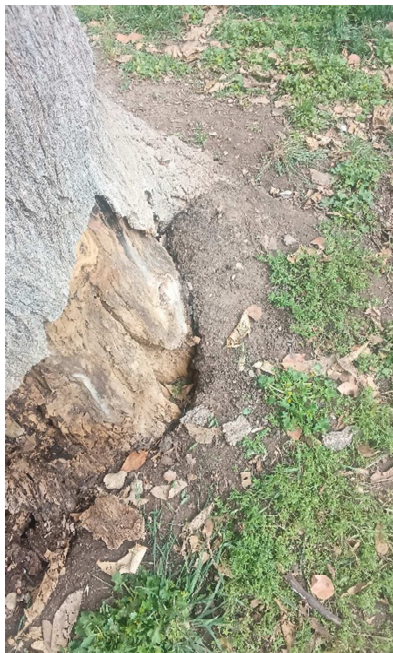
Detalle de la degradación en cuello

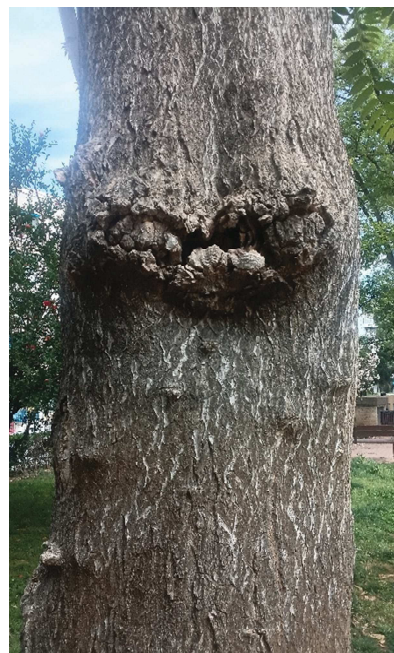
Detalle de chancro en tronco (misma cara)

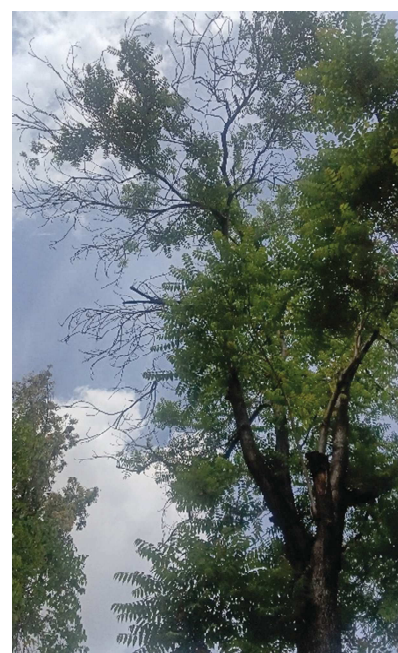
Detalle de desvitalización en copa (misma cara)

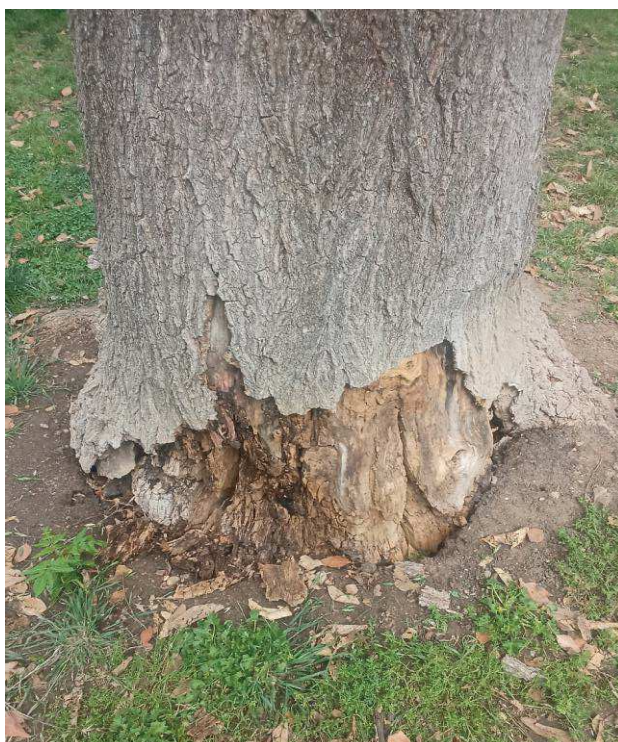
Ejemplar de *Ailanthus altissima* que presenta una cavidad asociada a una degradación avanzada de los tejidos en la zona del cuello y base del tronco. La afección alcanza aproximadamente el 40 % del perímetro basal, comprometiendo significativamente la integridad del sistema de anclaje. Durante la inspección se constata una progresión evidente del proceso de degradación respecto a la evaluación anterior, observándose un incremento de la extensión y profundidad de la cavidad. Dada la localización del defecto en una zona crítica para la estabilidad del ejemplar, la pérdida de sección supone una reducción relevante de su capacidad de soporte frente a cargas mecánicas. El ejemplar presenta una arquitectura esbelta, propia de la especie, lo que incrementa los esfuerzos transmitidos a la base y al cuello del árbol, especialmente bajo condiciones de vientos. Aunque el ejemplar se encuentra parcialmente protegido de la exposición directa, la magnitud del defecto y su ubicación generan una probabilidad elevada de fallo por rotura de raíces asociada a la pudrición.

Vista de la degradación en cuello

Propuestas y/o consejos
1.
Tala y reposición: Dada la alta probabilidad de fallo (caída rotacional), no existiendo otra alternativa técnica y económicamente viable
Riesgo residual

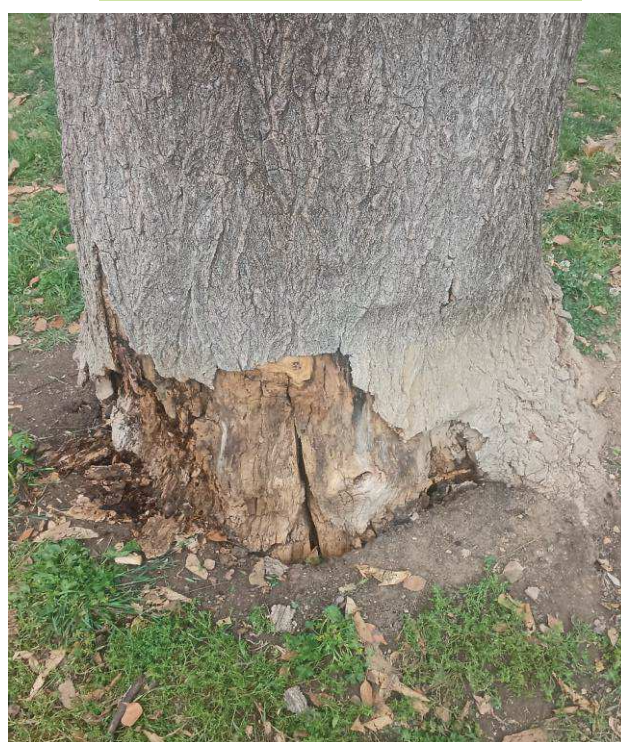
Vista detalle de la zona degradada

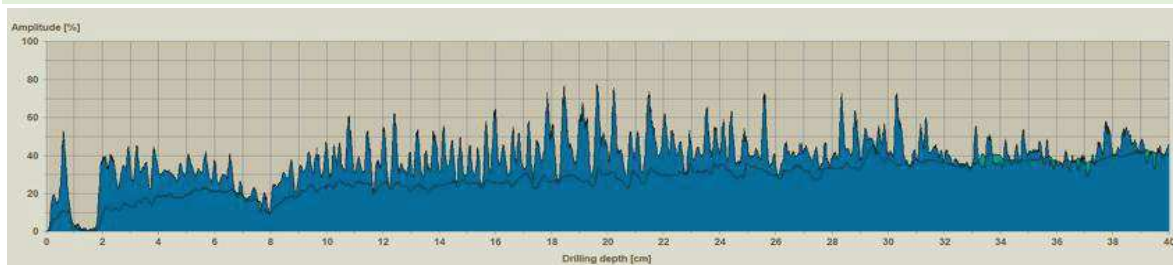
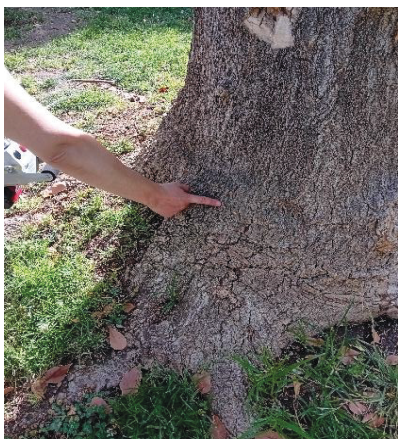
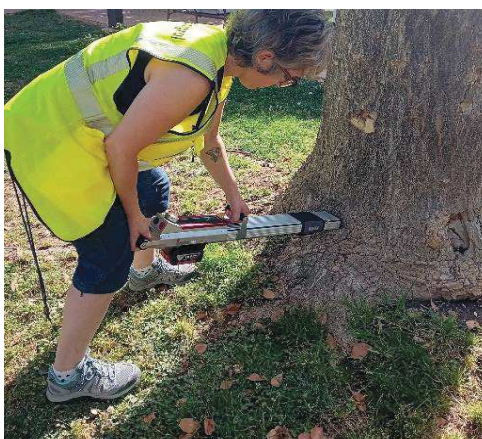
### TESTIFICACIÓN 1: A 25 cm de altura por enciama del contrafuerte. Sentido SE

La resistografía muestra una resistencia uniforme durante la mayor parte del recorrido, indicativa de madera sana. Se detecta una discontinuidad puntual en el cm 8, correspondiente a una disminución de la resistencia a la perforación.

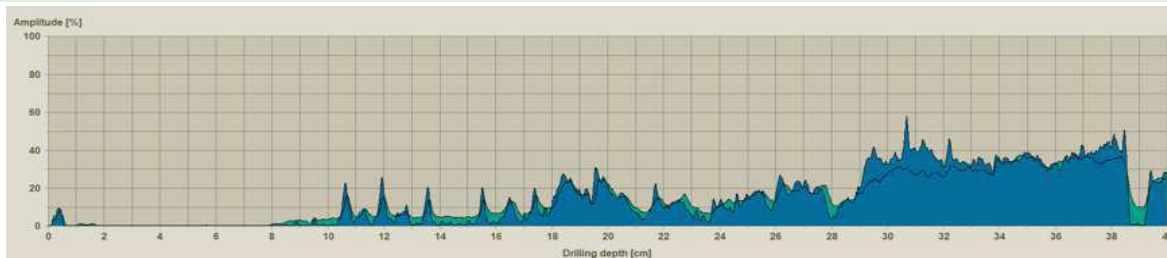
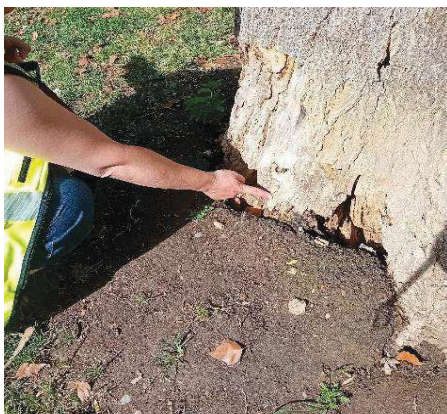
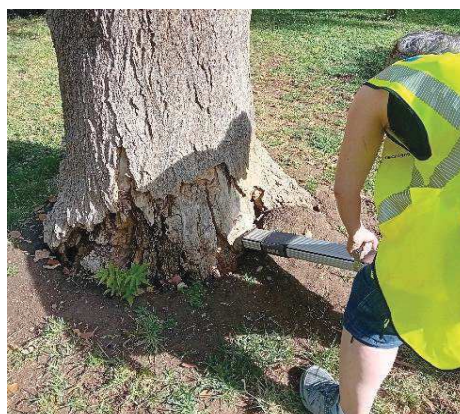
### TESTIFICACIÓN 2: A 7 cm de altura a nivel del cuello. Sentido SO

La testificación confirma madera degradada hasta los 30 cm de profundidad, coincidiendo con la cavidad. A partir de ese punto, la resistencia es equivalente a la registrada en la resistografía 1, por lo que se considera madera sana.

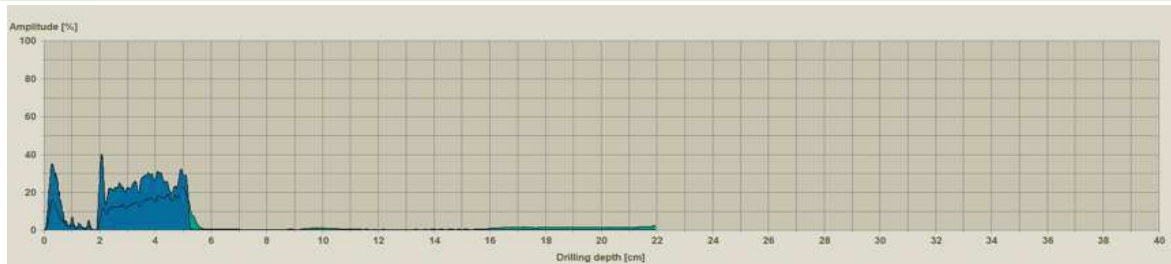
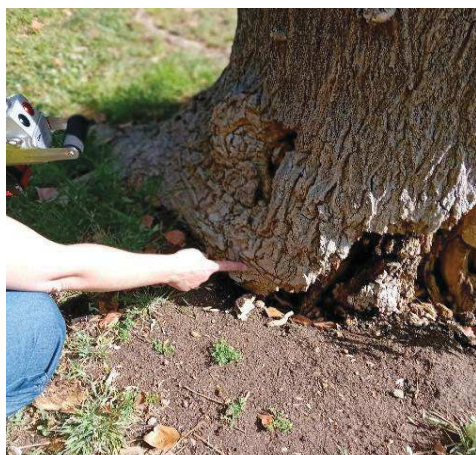
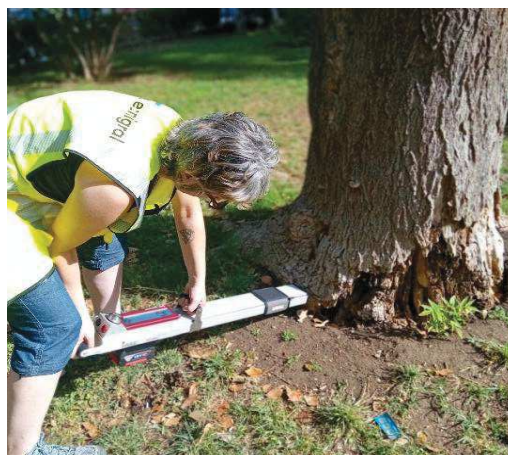
### TESTIFICACIÓN 3: A 10 cm de altura a nivel del cuello. Sentido NO

La testificación evidencia una baja resistencia mecánica en la pared residual que delimita la cavidad, de unos 5 cm espesor, sin alcanzar los valores de resistencia correspondientes a madera sana. A partir de esta profundidad, la resistencia decae, confirmando la presencia de una cavidad.

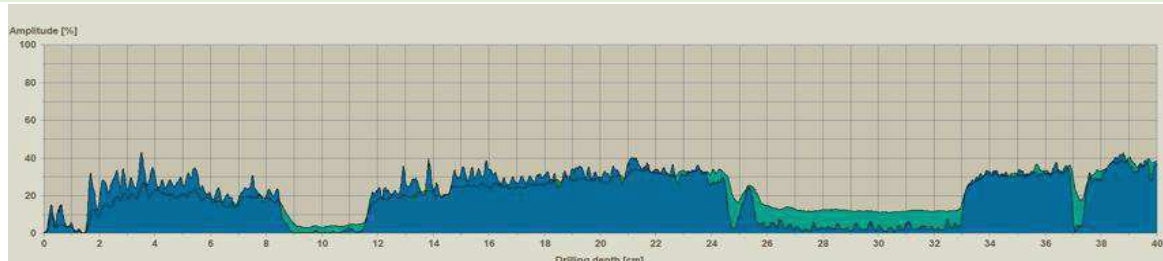
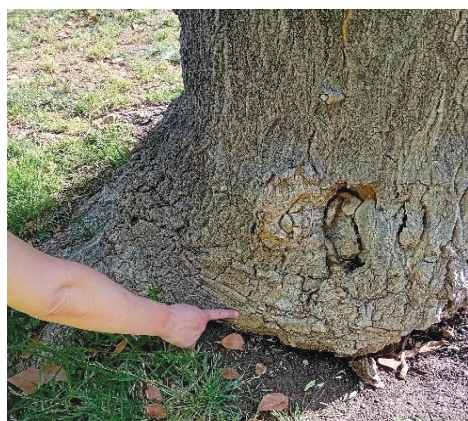
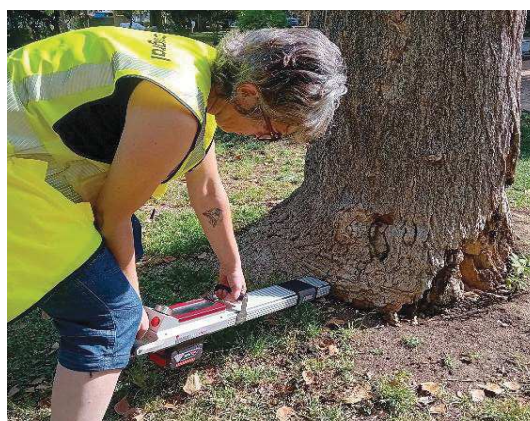
### TESTIFICACIÓN 4: A 5 cm de altura a nivel del cuello. Sentido E

La testificación evidencia dos zonas de baja resistencia mecánica, localizadas entre los 9–12 cm y los 25–33 cm de profundidad. En el resto de la trayectoria, la resistencia permanece algo por debajo de los valores de referencia establecidos para madera sana (resistografía 1).

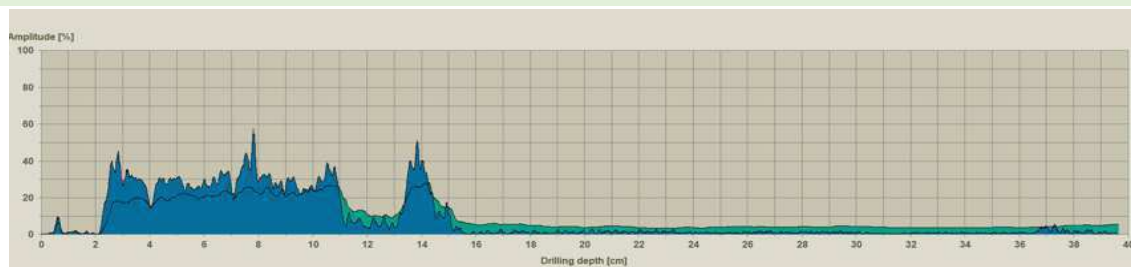
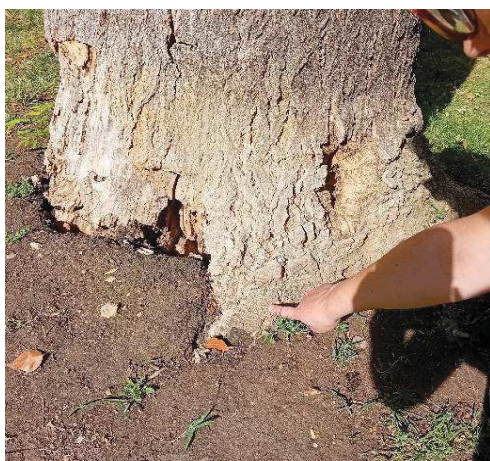
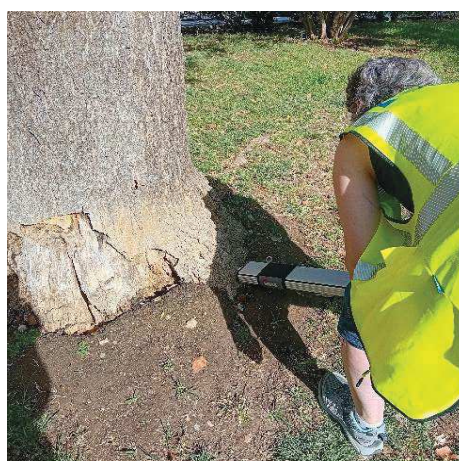
### TESTIFICACIÓN : A 5 cm de altura a nivel del cuello. Sentido SO

La testificación realizada sobre un contrafuerte, muestra una resistencia relativamente homogénea hasta los 14 cm de profundidad, aunque inferior a los valores de referencia de la resistografía 1. Entre los 13 y 15 cm se registra un pico de resistencia que podría estar asociado a un proceso de compartimentación. A partir de los 14 cm, la resistencia decae, evidenciando la presencia de una cavidad.

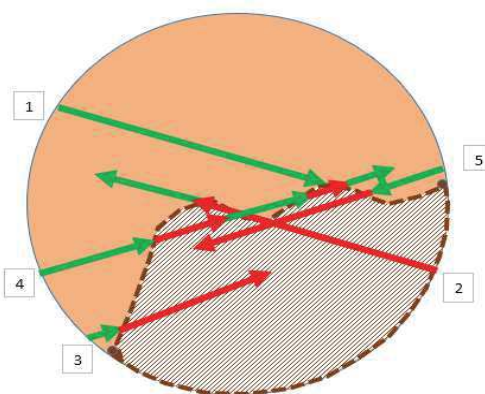
### MODELO DE RESULTADOS

**CONCLUSIÓN:** La evaluación mediante resistografía confirma la presencia de una zona de madera en proceso de degradación que afecta aproximadamente al 40 % de la sección transversal en la base, a nivel del cuello radicular. Este grado de pérdida de integridad estructural compromete significativamente la capacidad mecánica de dicha sección. Considerando, además, que se trata de un ejemplar de *Ailanthus altissima*, especie caracterizada por su rápido crecimiento y por la formación de madera con propiedades mecánicas generalmente inferiores a las de especies de crecimiento más lento, la probabilidad de fallo estructural en la base del árbol se incrementa de forma significativa.
