**Expediente: 245/2026**

**SOLICITUD APEO DE ARBOLADO ZONA VERDE (AP-473-2026) PARTE 1ª**  
**MOTIVO DEL APEO: DE GESTIÓN/RENOVACIÓN FIN VIDA ÚTIL.**

Código: AP-473-2026.

UBICACIÓN: 51041 - Miraflores, Avenida de

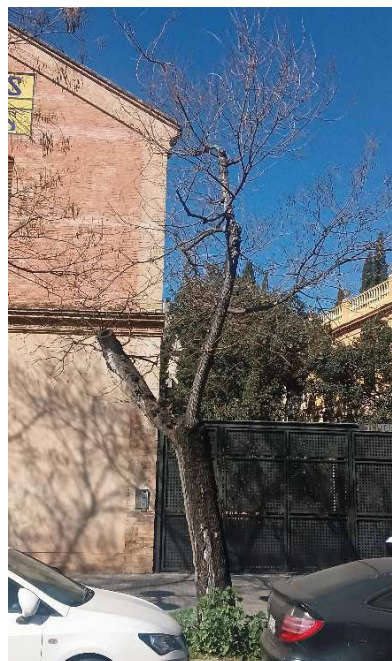
El ejemplar objeto de la solicitud presenta un estado de decrepitud avanzado. En la cara suroeste se observa una franja continua de madera muerta que se inicia en el cuello del tronco y se prolonga a lo largo de la estructura principal, afectando al eje primario dominante, actualmente seco. A nivel del cuello, esta afección alcanza aproximadamente el 30 % del perímetro del tronco, circunstancia que puede comprometer la estabilidad del sistema de anclaje. Asimismo, se aprecian descortezamientos en la cara noreste, indicativos de un deterioro estructural progresivo.

Vista general. Árbol decrepito.

**ÚNICO.-** Autorizar el apeo de **un ejemplar de *Styphnolobium japonicum* con ID nº 21, situado en el Distrito Macarena, en la Avenida de Miraflores (AP-473-2026).**

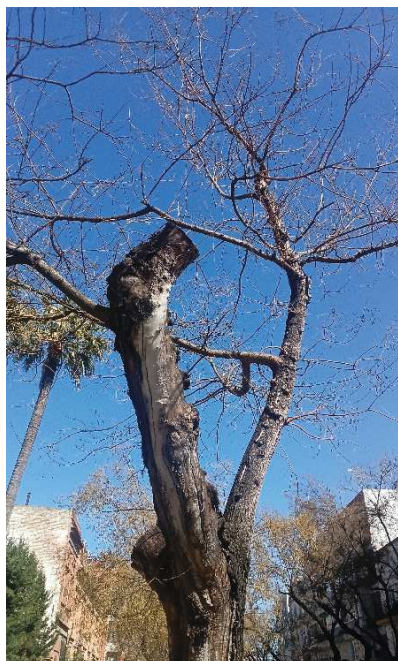
Vista detalle de la copa formada por débiles brotaciones epicórmicas

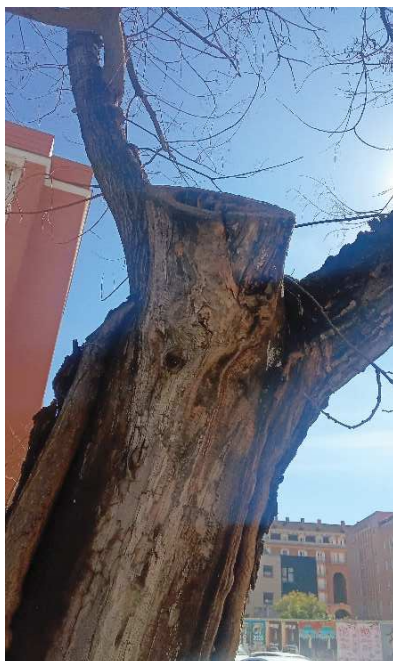
Vista detalle herida de poda en cruz principal. Regresión cambial

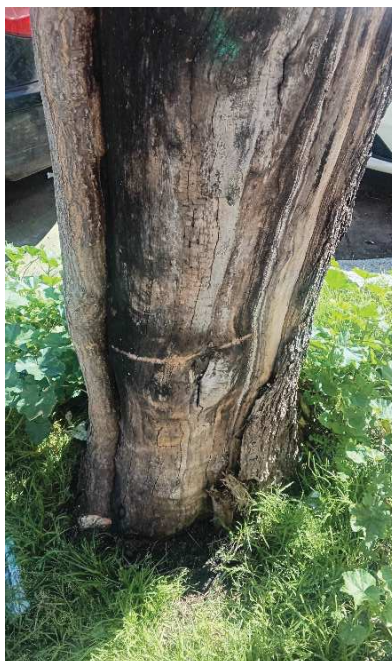
Vista detalle herida con pudrición en el cuello/base del tronco
