**Expediente: 245/2026**

**SOLICITUD APEO DE ARBOLADO ZONA VERDE (AP-475-2026) PARTE 1ª**  
**MOTIVO DEL APEO: DE GESTIÓN/RENOVACIÓN FIN VIDA ÚTIL.**

Código: AP-475-2026.

UBICACIÓN: 51041 - Miraflores, Avenida de

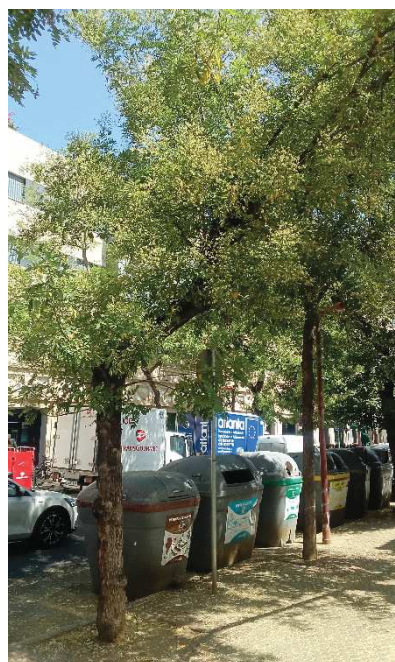
Vista detalle de la copa formada por brotaciones epicórmicas.

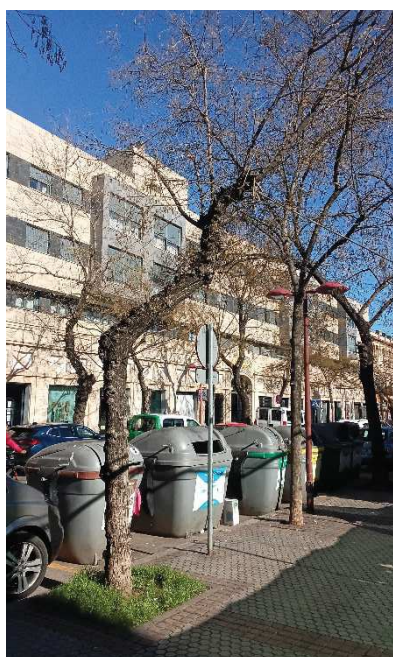
El ejemplar presenta un estado de declive avanzado, con una arquitectura fuertemente alterada como consecuencia de la pérdida del eje primario. El tronco muestra una angulación acusada y signos de degradación en la zona del codo, así como numerosos chancros localizados en la cara de tensión del eje que conforma la copa. La superficie foliar está constituida mayoritariamente por rebrotes epicórmicos de desarrollo desorganizado, especialmente abundantes en las zonas afectadas por chancros, lo que evidencia una respuesta fisiológica al estrés y una pérdida de vigor. Asimismo, presenta una estructura descompensada, con la proyección de la copa sobre el acerado y la zona de tránsito peatonal. Se observa una oquedad en la cruz principal, probablemente originada por la eliminación de un eje primario, así como síntomas de desvitalización y una escasa capacidad de respuesta fisiológica.

Vista general. Árbol terciado, decrepito.

Aunque el nivel de riesgo actual se considera bajo debido al reducido volumen y carga de la copa, el estado fisiológico y estructural del ejemplar, unido a su limitada expectativa de vida funcional, justifica su apeo y sustitución dentro de una estrategia de renovación del arbolado.

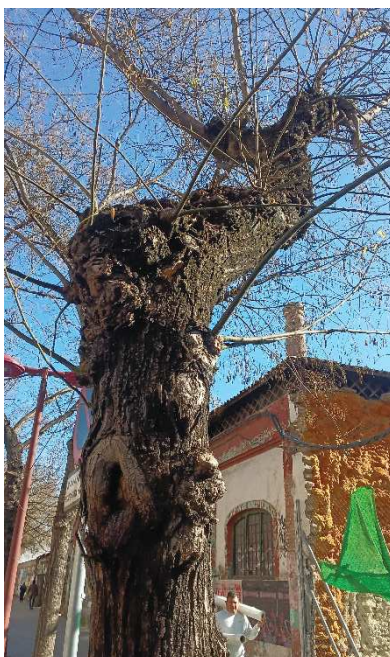
Vista detalle zona degradada en codo. Pudriciones.

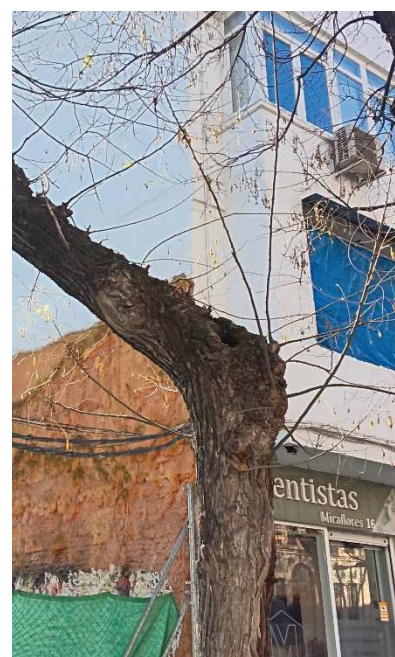
Vista de oquedad en base de eje
