**Expediente: 245/2026**

AP-478-2026

## SOLICITUD APEO DE ARBOLADO ZONA VERDE (AP-478-2026) PARTE 1ª

## 9. FOTOGRAFÍAS de *Styphnolobium japonicum* \_ID74\_Avenida de Miraflores:

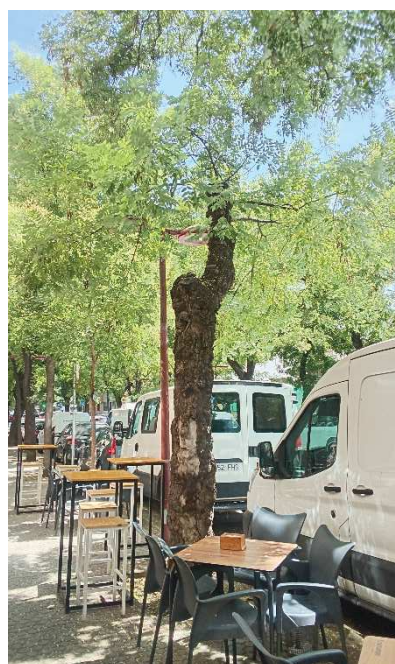
**ESTADO GENERAL:** Decrépito.

Vista general actual. Árbol decrepito.

**ÚNICO.-** Autorizar el apeo de **un ejemplar de *Styphnolobium japonicum* con ID nº 74, situado en el Distrito Macarena, en la Avenida de Miraflores (AP-478-2026).**

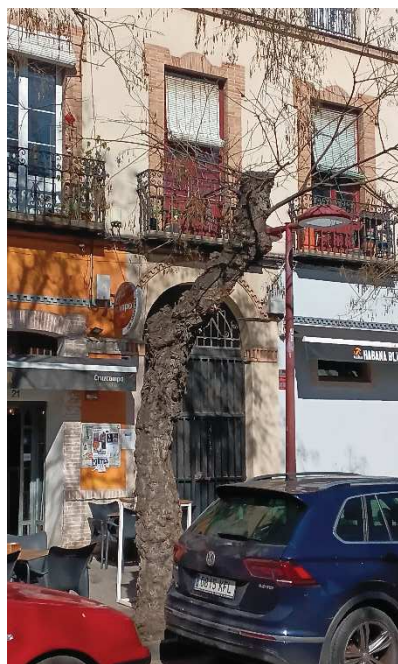
Vista general. Copa escasa, brotes epicórmicos.

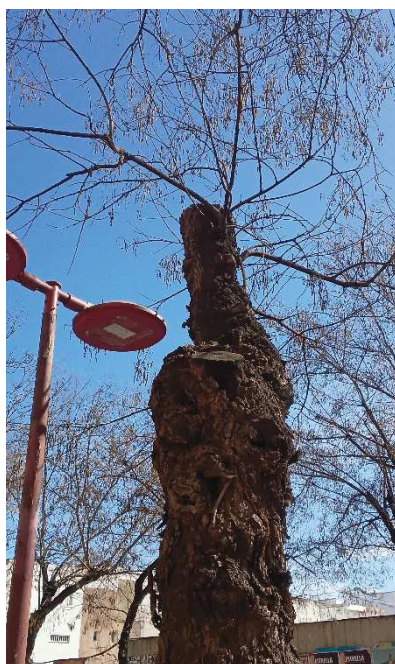
Se trata de un ejemplar que presenta un importante historial de intervenciones de poda, con numerosas lesiones distribuidas por toda su estructura derivadas de la eliminación de ejes principales y de sucesivas reducciones de copa, así como daños mecánicos en tronco y base. Como consecuencia, presenta una copa desestructurada, constituida por primarias terciadas y débiles brotes epicórmicos con uniones de baja resistencia mecánica, diversas pudriciones asociadas a heridas de poda -pérdida de rama primaria- y otros daños no compartimentados. Muestra, por lo tanto, una baja vitalidad, reflejada en un escaso desarrollo de la copa y una limitada capacidad de respuesta fisiológica. No obstante, el nivel de riesgo actual se considera bajo, debido al reducido volumen y carga de la copa.

Vista reducción de ejes principales. Herida de poda en antigua cruz.

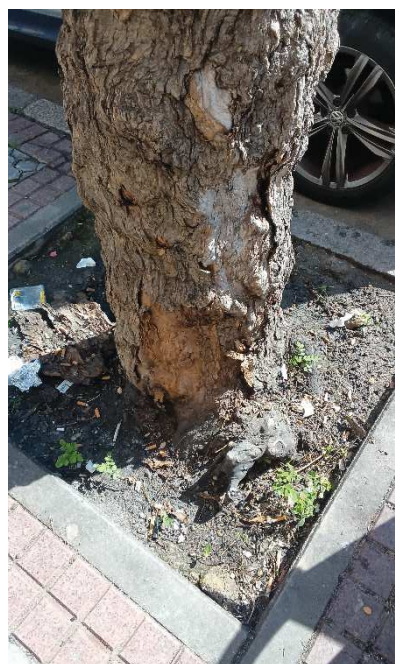
Vista detalle regresión cambial a lo largo del tronco.
