**Expediente: 245/2026**

**ÚNICO.-** Autorizar el apeo de **un ejemplar de *Styphnolobium japonicum* con ID nº 121, situado en el Distrito Macarena, en la Avenida de Miraflores (AP-480-2026).**

## SOLICITUD APEO DE ARBOLADO ZONA VERDE (AP-480-2026) PARTE 1ª

## 9. FOTOGRAFÍAS de *Styphnolobium japonicum* \_ID121\_Avenida de Miraflores:

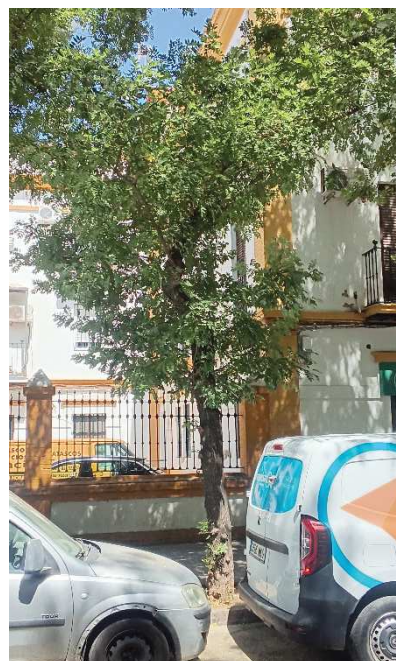
Se trata de un ejemplar que presenta un importante historial de intervenciones de poda, con numerosas lesiones distribuidas por toda su estructura derivadas de la eliminación de ejes principales y de sucesivas reducciones de copa, así como daños mecánicos en tronco y base. Como consecuencia, presenta una copa desestructurada, constituida mayoritariamente por brotes epicórmicos con uniones de baja resistencia mecánica, diversas pudriciones asociadas a heridas de poda y otros daños no compartimentados. Asimismo, muestra una baja vitalidad, reflejada en un escaso desarrollo de la copa y una limitada capacidad de respuesta fisiológica. No obstante, el nivel de riesgo actual se considera bajo, debido al reducido volumen y carga de la copa.

Vista general actual. Árbol decrepito.

En este contexto, el apeo del ejemplar se considera una medida de gestión justificada, integrada en una estrategia de renovación progresiva de la alineación, orientada a garantizar la sostenibilidad, la seguridad y la adecuada prestación de los servicios ecosistémicos del arbolado urbano a medio y largo plazo.

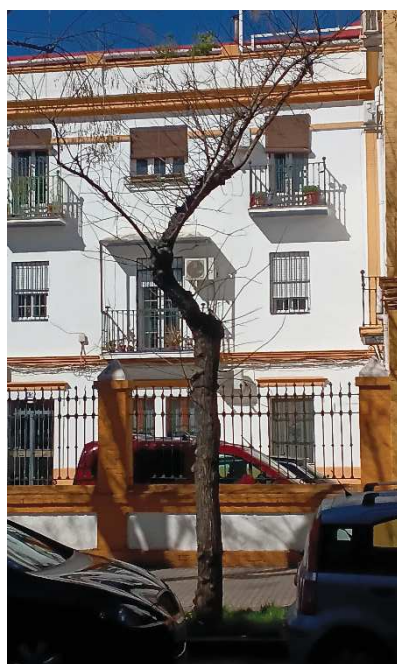
Vista general. Brotes epicórmicos.

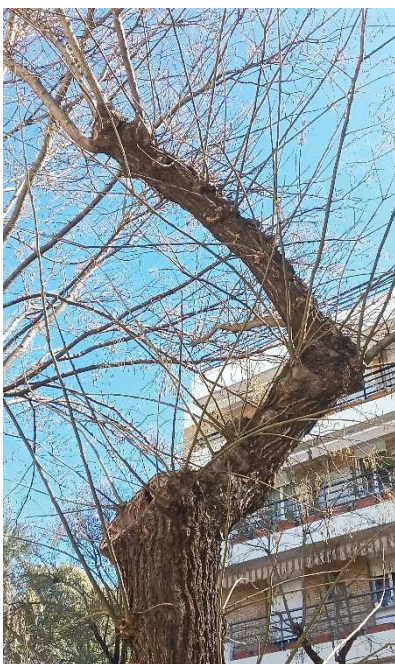
Vista detalle reducción de ejes principales.

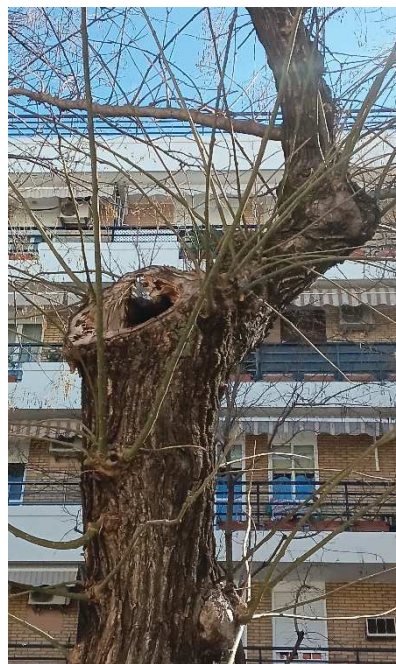
Vista detalle herida de poda en antigua cruz. Regresión cambial.
