**Expediente: 245/2026**

**SOLICITUD APEO DE ARBOLADO ZONA VERDE (AP-482-2026) PARTE 1ª**  
**MOTIVO DEL APEO: DE GESTIÓN/RENOVACIÓN FIN VIDA ÚTIL.**

Código: AP-482-2026.

## 9. FOTOGRAFÍAS de *Styphnolobium japonicum* \_ID161\_Avenida de Miraflores:

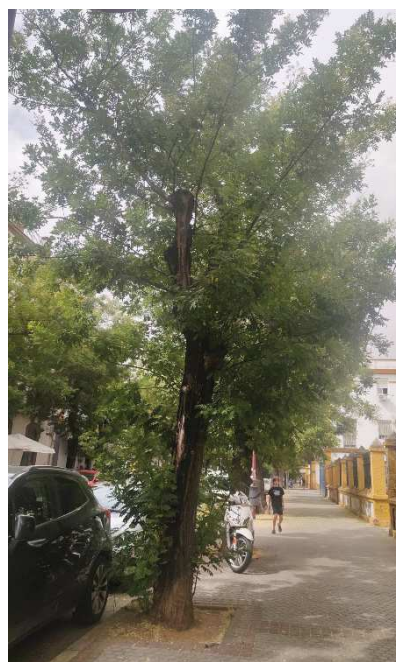
Se trata de un ejemplar que presenta un importante historial de intervenciones de poda, con numerosas lesiones distribuidas por toda su estructura derivadas de la eliminación de ejes principales y de sucesivas reducciones de copa, así como daños mecánicos en tronco y base. Como consecuencia, presenta una copa desestructurada, constituida mayoritariamente por brotes epicórmicos con uniones de baja resistencia mecánica, diversas pudriciones asociadas a heridas de poda y otros daños no compartimentados. Asimismo, muestra una baja vitalidad, reflejada en un escaso desarrollo de la copa y una limitada capacidad de respuesta fisiológica. No obstante, el nivel de riesgo actual se considera bajo, debido al reducido volumen y carga de la copa.

Vista general actual. Árbol decrepito.

En este contexto, el apeo del ejemplar se considera una medida de gestión justificada, integrada en una estrategia de renovación progresiva de la alineación, orientada a garantizar la sostenibilidad, la seguridad y la adecuada prestación de los servicios ecosistémicos del arbolado urbano a medio y largo plazo.

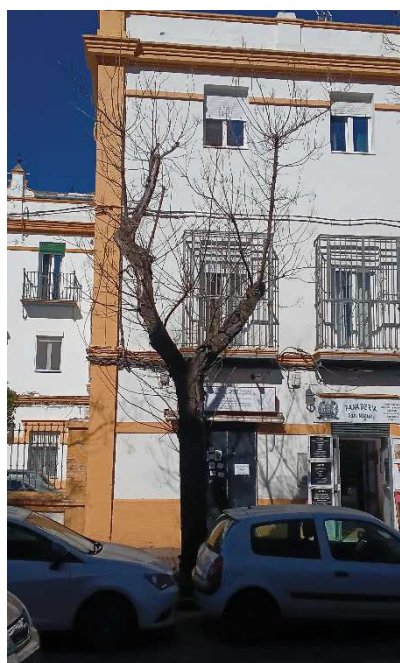
Vista general. Brotes epicórmicos.

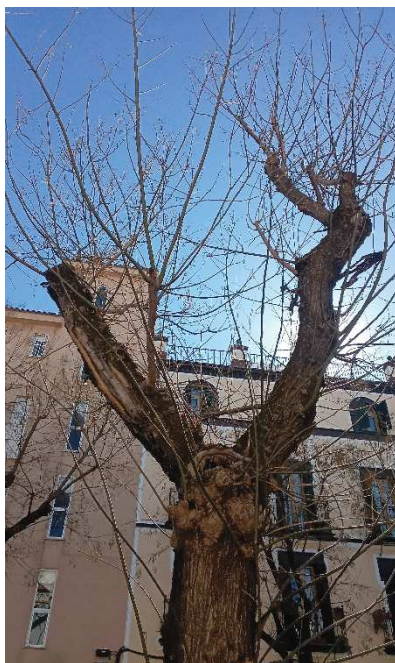
Vista detalle reducción de ejes principales.

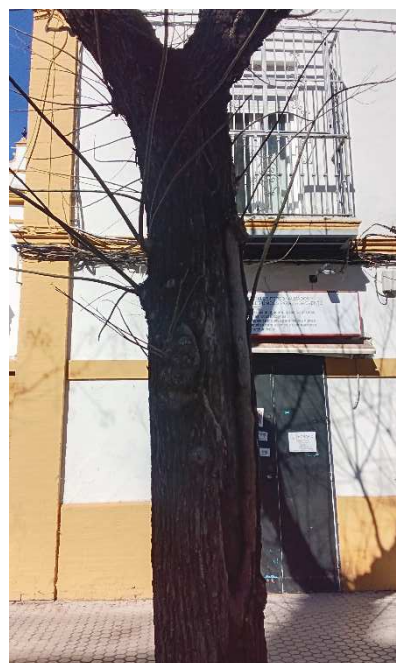
Vista detalle herida de poda en antigua cruz. Regresión cambial.
