**Expediente: 1/2026**

AP-470-2026  
AGF

## FICHA DE COMUNICADO DE APEO DE ARBOLADO VIARIO (AP470/26) PARTE 1ª

## FICHA DE COMUNICADO DE APEO DE ARBOLADO VIARIO (AP470/26) PARTE 2ª

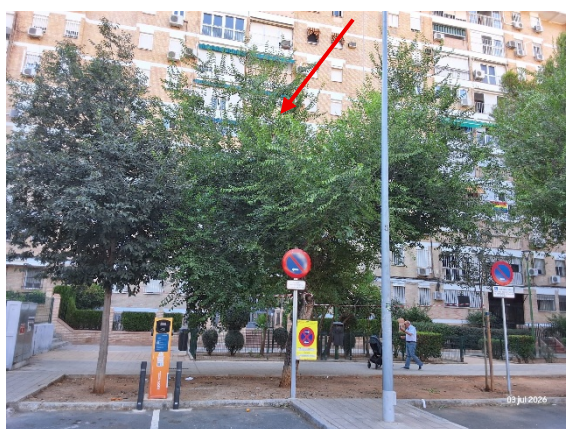
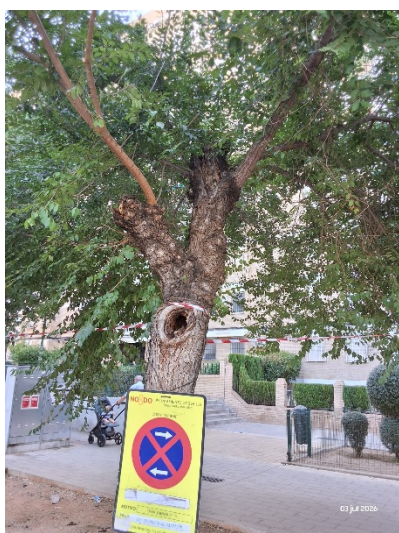
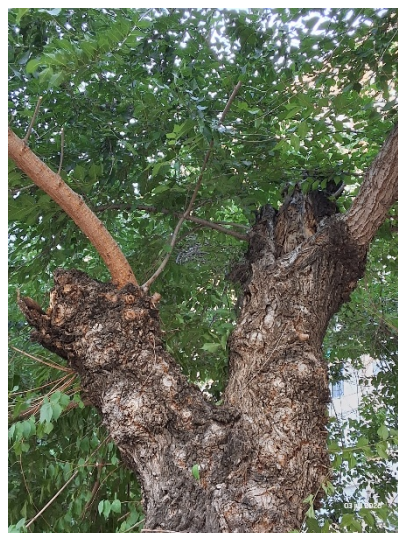
**9. FOTOGRAFÍAS:**

**6. LESIONES GRAVES:** Rotura recurrente de ramas, quedando la copa reducida y desestructurada. Cavidades abiertas de hasta 20cm de diámetro en cruz y copa, observándose la pudrición total del duramen, con insuficiente pared residual para garantizar la integridad estructural en determinados puntos. Podas de desmoche y terciado de ejes principales que han condicionado la estructura de copa, alterando definitivamente su arquitectura original e incrementando el riesgo de fallo. Taladros en la zona basal por endoterapia anual, para control de la plaga denominada Galeruca del Olmo.

**7. ESTADO GENERAL:** Árbol maduro, con porte definitivamente alterado por el viejo desmoche de copa, que ha comprometido su desarrollo (pudrición y uniones débiles de ramas en las zonas de corte de terciado de ejes). Baja eficiencia en la generación de madera de reacción o refuerzo estructural.

**8. OBSERVACIONES:** Además del elevado riesgo de fractura, el árbol presenta escasa funcionalidad debido a la severa desestructuración de copa por el terciado.
