**Expediente: 1/2026**

AP-484-2026  
MJMM

## FICHA DE COMUNICADO DE APEO DE ARBOLADO VIARIO (AP 484/26) PARTE 1ª

Código Apeo: AP 484/26

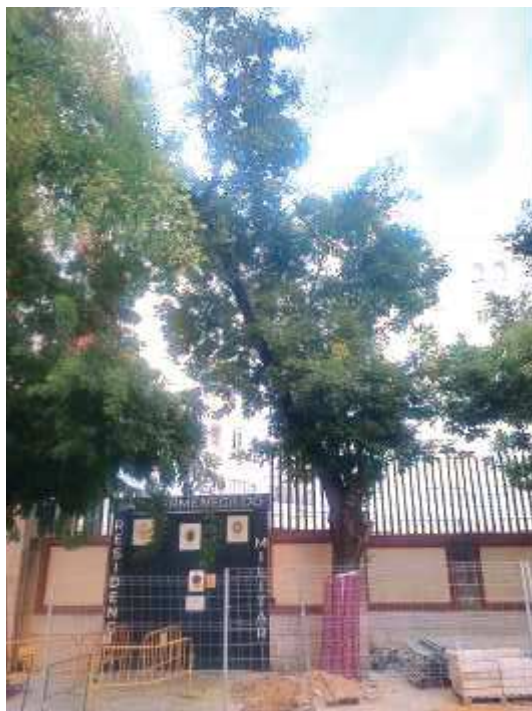
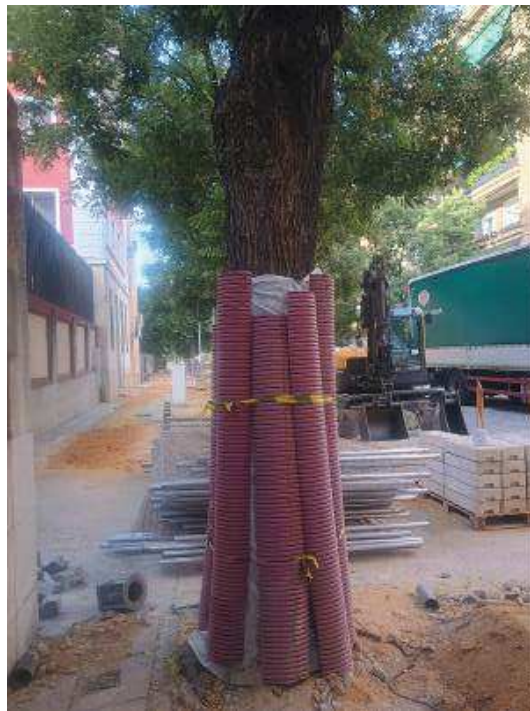
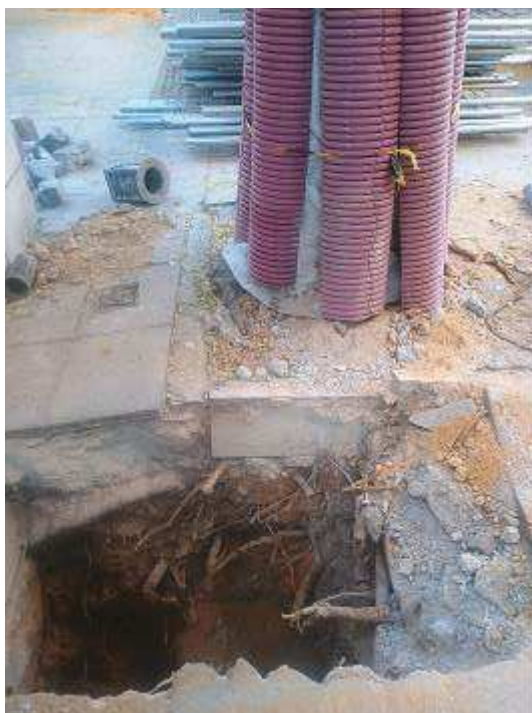
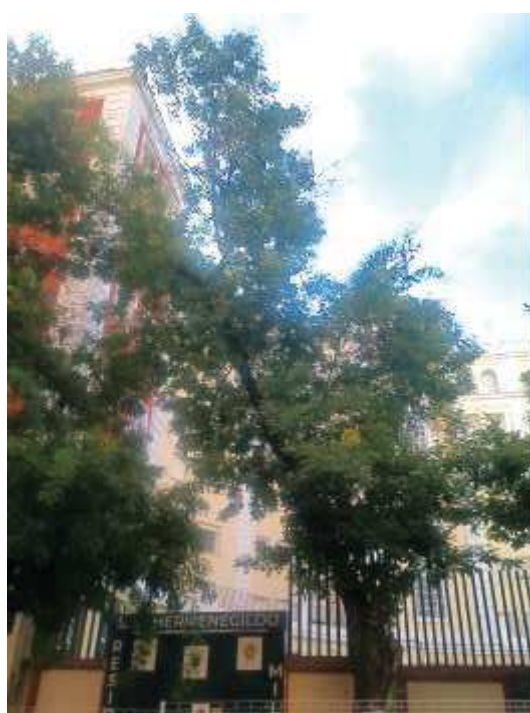
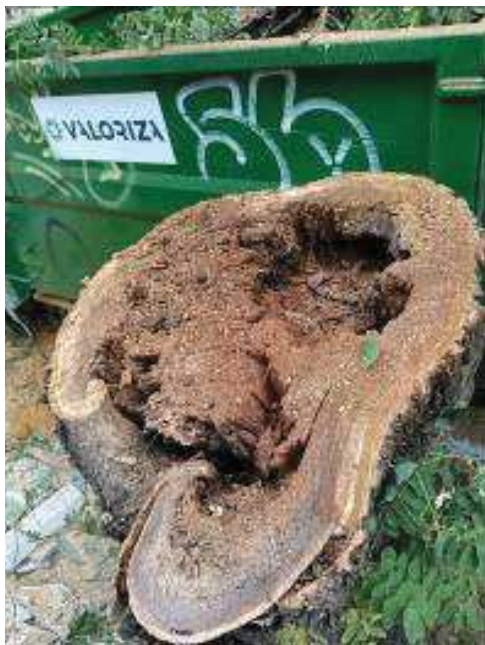
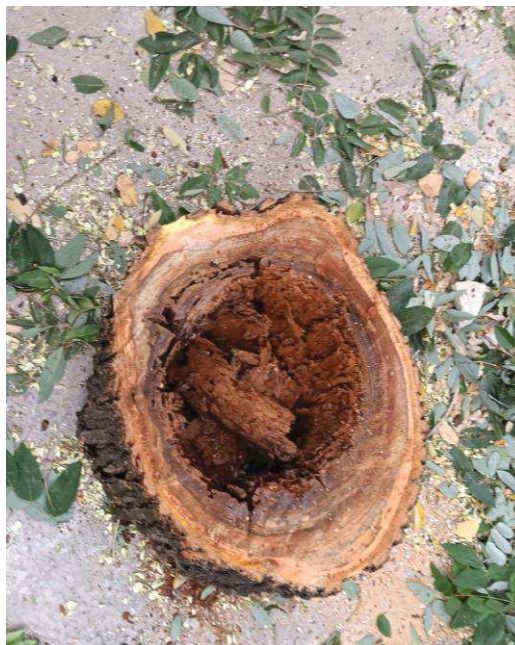
**9. FOTOGRAFÍAS:**

6. **LESIONES GRAVES:** El 25% del plato radicular ha sido eliminado (sector N-E) produciéndose el corte de 3 raíces leñosas de 15cm de diámetro, 10 raíces de entre 10-5cm de diámetro y numerosas de diámetro inferior a 5cm, a una distancia del tronco de 20cm, hasta 1m de profundidad. Pudrición interna del fuste, que se encuentra hueco, con cavidad abierta a nivel de la cruz principal, donde se observa además una herida de 25cm de diámetro por antigua fractura de un eje principal.

7. **ESTADO GENERAL:** Árbol maduro, antiguamente desmochado, poda drástica que ha condicionado el desarrollo del ejemplar comprometiendo sus expectativas de vida (extensión de la pudrición y uniones débiles de reiterados sobre los ejes principales). En la actualidad se encuentra severamente desestructurado por la pérdida de uno de los cimales codominantes que conformaban la copa. El eje principal remanente se encuentra reducido en longitud, con emisión de suplentes relativamente vigorosos.

8. **OBSERVACIONES:** Obra de EMASESA, realizada por CARMOCON, para la renovación de las canalizaciones subterráneas de abastecimiento de agua, en esta calle y aledañas. Para acceder a la acometida que se encuentra en las proximidades del árbol, se han provocado graves daños de relevancia estructural a nivel radicular, que son incompatibles con la conservación del ejemplar, puesto que implican la inestabilidad del anclaje y que se espera un rápido agravamiento de las lesiones infringidas. A pesar de la ejecución manual de la excavación para prevenir todas las afecciones evitables, no se han encontrado alternativas viables que permitan acceder a la red de servicios a la par que conservar el ejemplar dentro de un rango tolerable de riesgo.
