**Expediente: 1/2026**

AP-457-2026  
AGF

## FICHA DE COMUNICADO DE APEO DE ARBOLADO VIARIO (AP457/26) PARTE 1ª

**FICHA DE COMUNICADO DE APEO DE ARBOLADO VIARIO (AP457/26) PARTE 2ª**

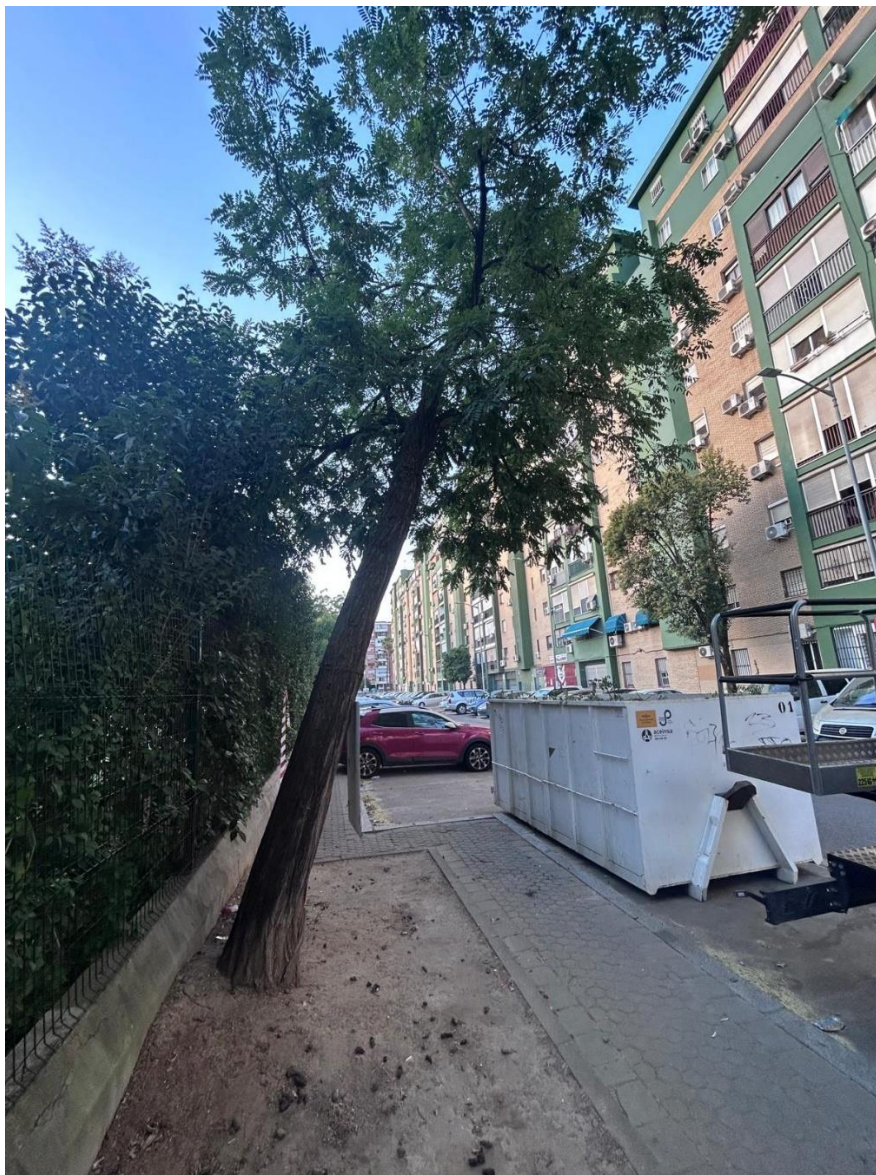
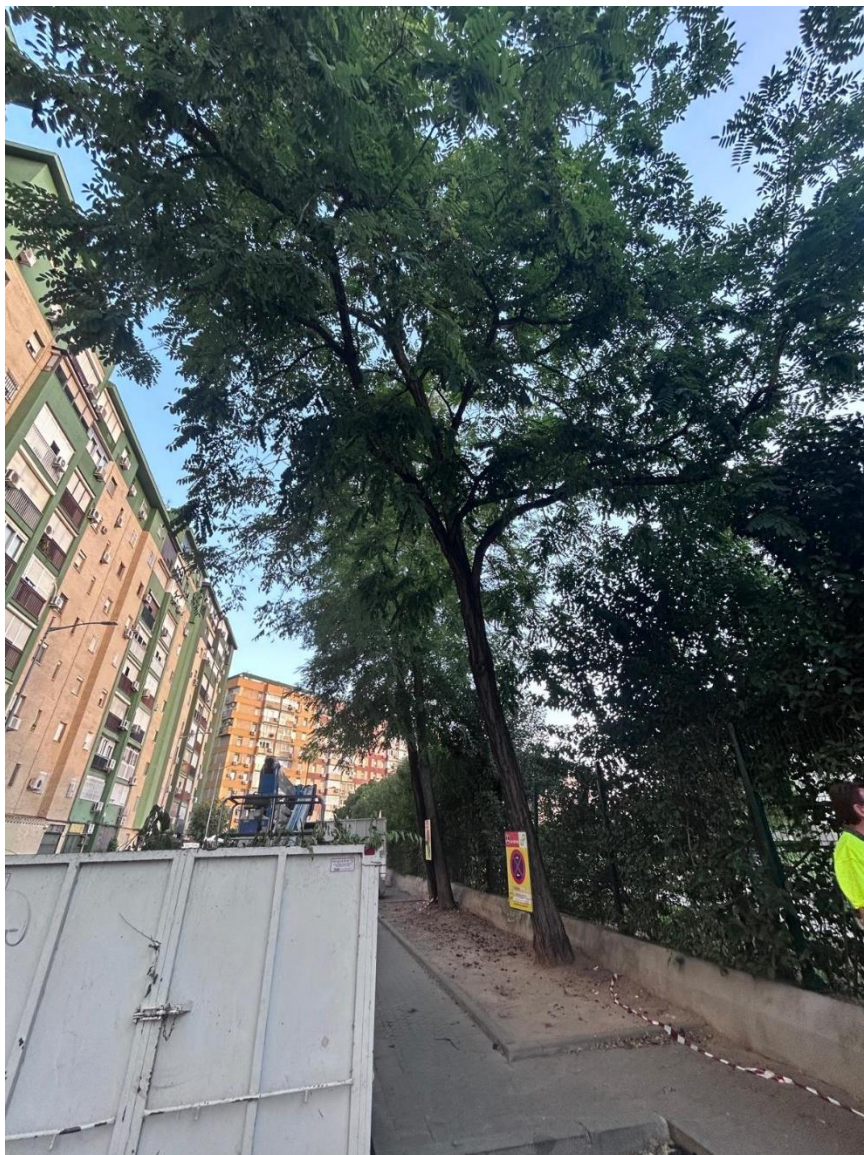
Imagen: RPS 188

**6. LESIONES GRAVES:** Inclinación con inclinómetro: 16,8°S en 2022; 21° en 2026. Se constata movimiento aparente desde la base revisando registro fotográfico de inspecciones y Google Maps (2025, 2022, 2018, 2017) Aumento del engrosamiento del terreno en área de tracción radicular, síntesis de madera de refuerzo en base SE.

**7. ESTADO GENERAL:** Anterior desmoche. Copa reducida. No hay compensación en altura. Fuste con pandeo en su centro geométrico, posible punto de acumulación de tensión mecánica por la palanca que ejerce la copa.

**8. OBSERVACIONES:** En alcorque que compartido con ejemplares de la misma especie. Proyección de la inclinación hacia banda de estacionamiento.
