**Expediente: 1/2026**

AP-460-2026  
AGF

**FICHA DE COMUNICADO DE APEO DE ARBOLADO VIARIO (AP460/26) PARTE 1ª**

Código Apeo: AP460/26

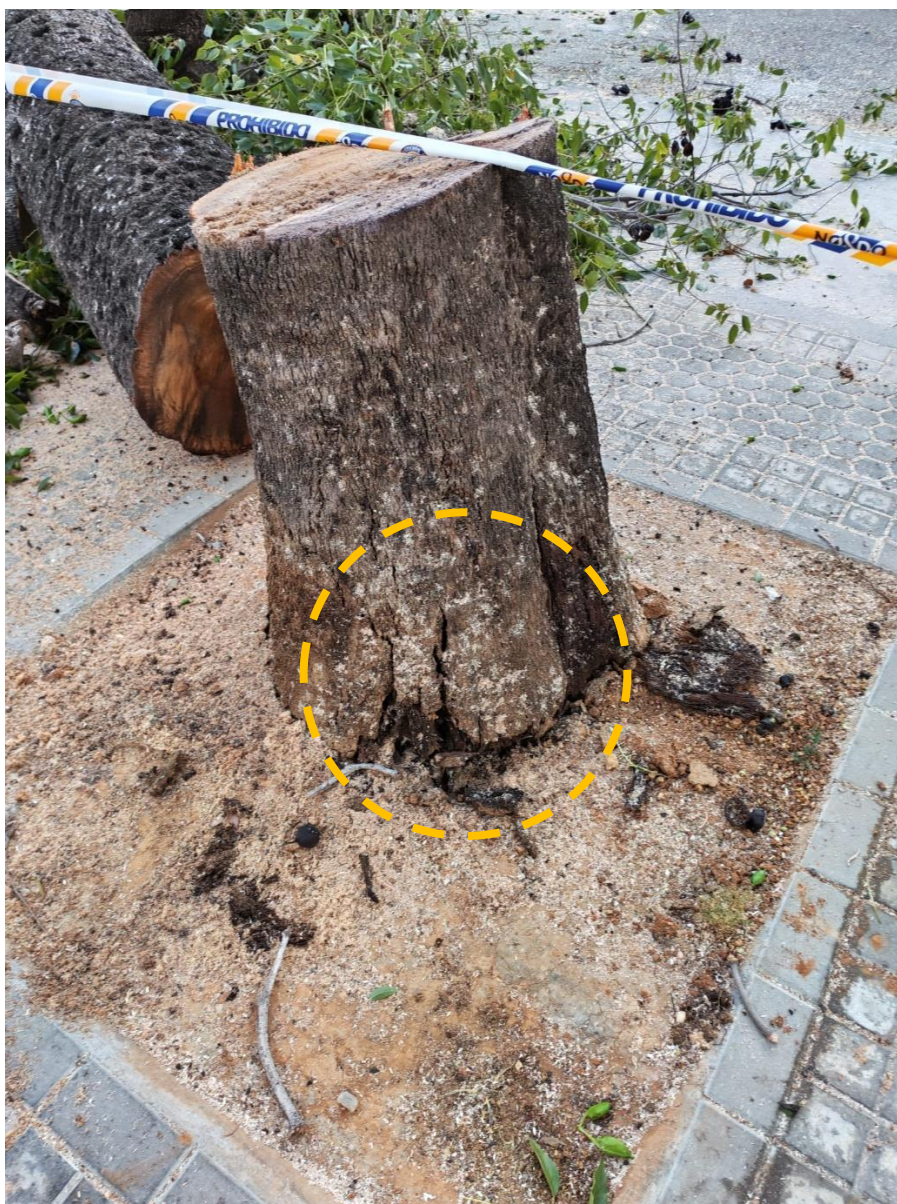
Imagen: BPO 108030

6. **LESIONES GRAVES:** Tejido necrótico en cuello y base, asociado a pudrición generalizada con foco en el sistema radicular y extendida a resto del pie. Sonido de ahuecamiento en el perímetro del cuello. Desvitalización generalizada, relacionada con la pudrición.

7. **ESTADO GENERAL:** Tierra del interior del alcorque ligeramente abombada al E en zona de tracción radicular. Inclinación de la copa a partir de los 4m de altura hacia el S. Desmochado y terciado, induciendo la formación de dos ejes codominantes insertos en la cruz, uno de ellos lateralizado con efecto palanca al S con peso en punta desmesurado. Debilidades vasculares y mecánicas intrínsecas a las alteraciones morfológicas inducidas. Copa baja.
