AP-451-2026  
AGF

Visto el informe emitido por el Servicio Técnico de Parques y Jardines en relación al apeo de **un ejemplar de *Platanus hispánica* con ID 376, situado en Alameda de Hércules, Distrito Casco Antiguo (AP-451-2026)**, que se ha realizado sin autorización previa por las causas que se especifican a continuación, a tenor de lo acordado por el Ayuntamiento Pleno, en sesión celebrada el día 15 de diciembre de 2005, tomo conocimiento del mencionado apeo.

**COMUNCADO DE APEO DE ÁRBOL VIARIO (AP-451-2026) PARTE 1ª**

Código: AP-451-2026

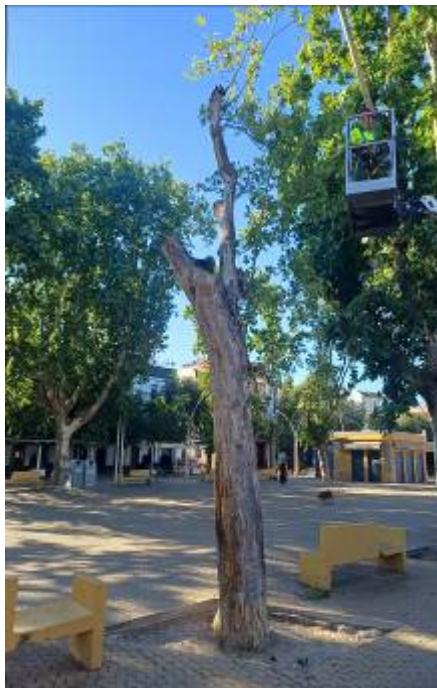
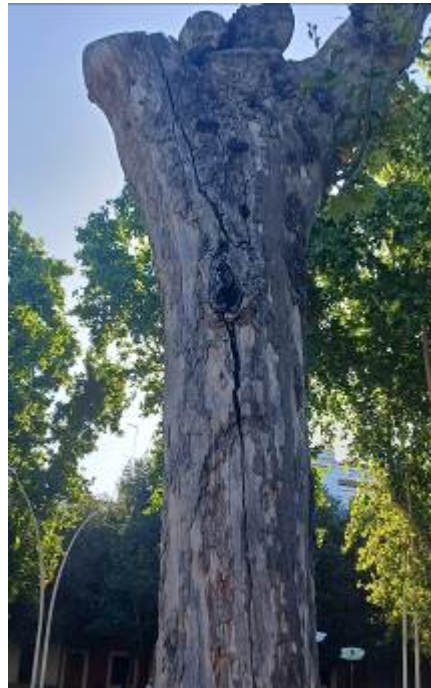
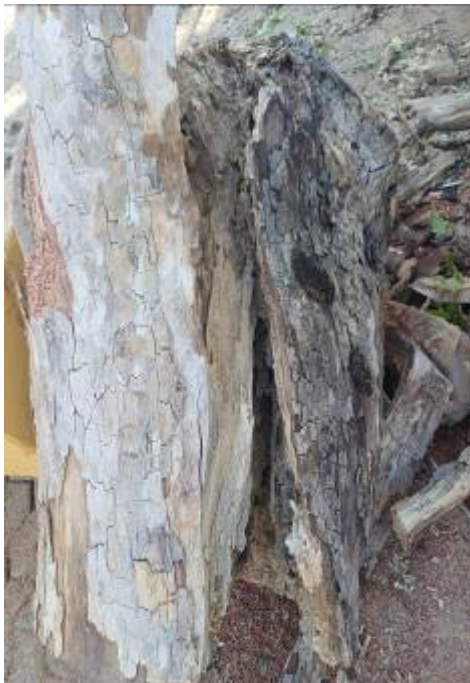
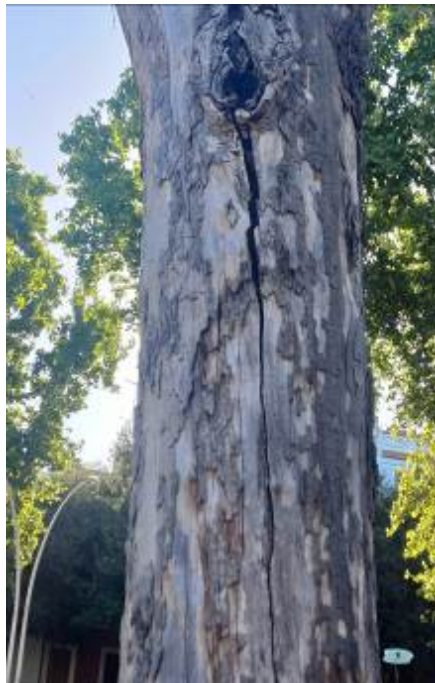
13. FOTOGRAFIAS:

Alertados por personal de contrata, acudimos y realizamos inspección con carácter de urgencia, ya que el ejemplar presenta grieta vertical de 2m de longitud en tronco con dilatación de 3 cm y mostrando pudrición interna. Tras evaluar y determinar que el colapso se puede originar en cualquier momento y mostrar un riesgo no asumible, procedemos a su tala inmediata. Se trata de un ejemplar sin beneficios ecosistémicos alguno y sin capacidad de regeneración alguna.

- Estabilidad estructura comprometida en la parte superior de su estructura.
- Sin capacidad de regeneración alguna.

**Notas, explicaciones, descripciones:** Ejemplar decrepito con copa formado por un solo eje primario.  
 Se ha originado grieta descendente en cruz principal de 2m con dilatación de 3cm, mostrando pudrición interna.  
 Dado dicho defecto y el estado del ejemplar, el colapso se puede originar en cualquier momento. El ejemplar ha mostrado un decaimiento progresivo. Ejemplar sin aporte ambiental alguno y sin capacidad de regeneración.  
 Dicho ejemplar sufrió daños en raíces por la ejecución de obras en su entorno en 2006.

**Propuestas y/o consejos** Proponemos tala al verse comprometida seriamente su estabilidad estructural y presentar un riesgo no asumible. Riesgo residual Bajo  
 Riesgo residual \_\_\_\_\_  
 Riesgo residual \_\_\_\_\_  
 Riesgo residual \_\_\_\_\_
