Expediente: 204/2026

SOLICITUD APEO DE ARBOLADO ZONA VERDE (AP-437-2025) PARTE 1ª

Código: AP-437-2025.

UBICACIÓN: C/Automoción (Polígono Calonge).

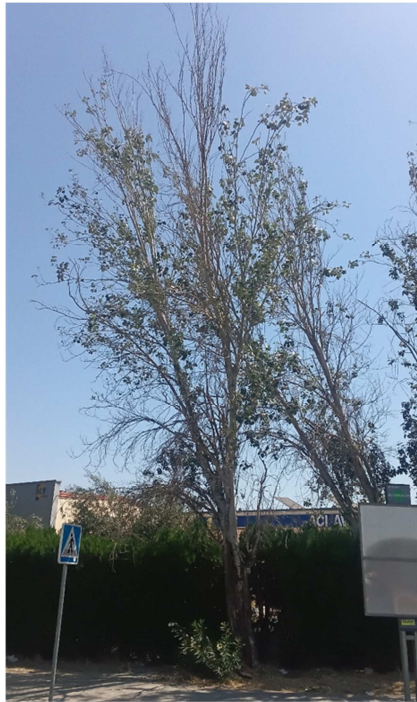
Vista general: árbol desvitalizado y ligeramente inclinado con aproximadamente el 30% de la copa seca.

Se recomienda su apeo, porque por un lado se constata que está llegando al fin de su vida útil al encontrarse muy debilitado por lo que no aporta los servicios ecosistémicos que serían esperables para un árbol de su edad y tamaño, y, por otro lado, aunque la clasificación de riesgo resultante es baja por ocupación del espacio rara u ocasional, es probable el fallo del ejemplar por rotura de tronco, no existiendo posibilidad de implementar mejoras técnicamente razonables que puedan mitigar dicho riesgo.

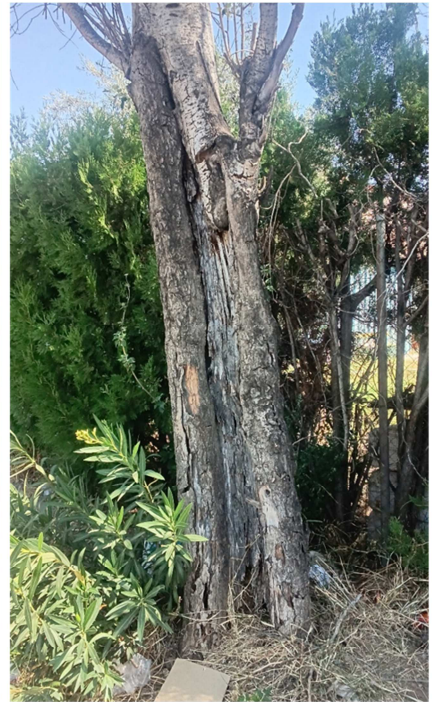
Se trata de un árbol muy desvitalizado y ligeramente inclinado a pie de calzada con intensidad de tráfico baja. Desde enero del 2024 se viene monitorizando una amplia cavidad comprendida entre el cuello y la cruz, constatándose en la actualidad que la madera de herida está plenamente y repetidamente rebasada y que la pérdida de sección supera el 80%.

Amplia cavidad desde el cuello hasta la cruz, con pérdida de sección que supera el 80%.

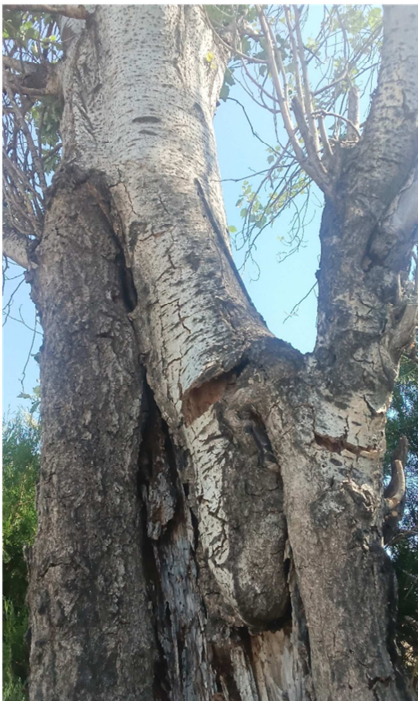
7. **ALTURA (m):** 11.
8. **ALCORQUE (m):** En alcorque corrido.
9. **LATITUD DE ACERADO:** Inventariado.
10. **LESIONES GRAVES:**
 - Enorme cavidad con pudrición activa en el cuello y base del tronco que posiblemente afecte también a las raíces maestras.

Cavidad con pudrición activa y madera de herida plenamente y repetidamente rebasada.

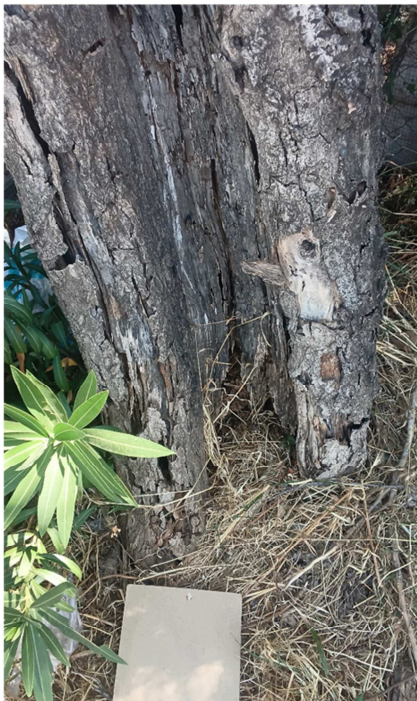
Izquierda hongos descomponedores de la madera e insectos perforadores. Derecha cirros anaranjados de *Cytospora chrysosperma* -chancro del álamo-.

Vigor: Bajo Normal Alto **Follaje:** Ninguno (por estación) Ninguno (muerte) Normal 70 % Clorótico _____ % Necrótico 30 %
Plagas y enfermedades: Cytospora chrysosperma e insectos perforadores. Otros hongos. **Abiotico:** _____
Perfil de fallos por especie Ramas Tronco Raíces Descripción: Alta probabilidad de rotura de tronco o de alguna de sus partes por la acción conjunta de hongos descomponedores e insectos perforadores. Sensible al "Chancro del álamo" -Cytospora chrysosperma.
