Expediente: 1/2026

AP-434-2026
AGF

FICHA DE COMUNICADO DE APEO DE ARBOLADO VIARIO (AP434/26)
PARTE 1ª

ID: 316
Código Apeo: AP434/26
UBICACIÓN: Avda La Calesera
Árbol: *Ligustrum japonicum*
MOTIVO DEL APEO: inviable tras incidencia

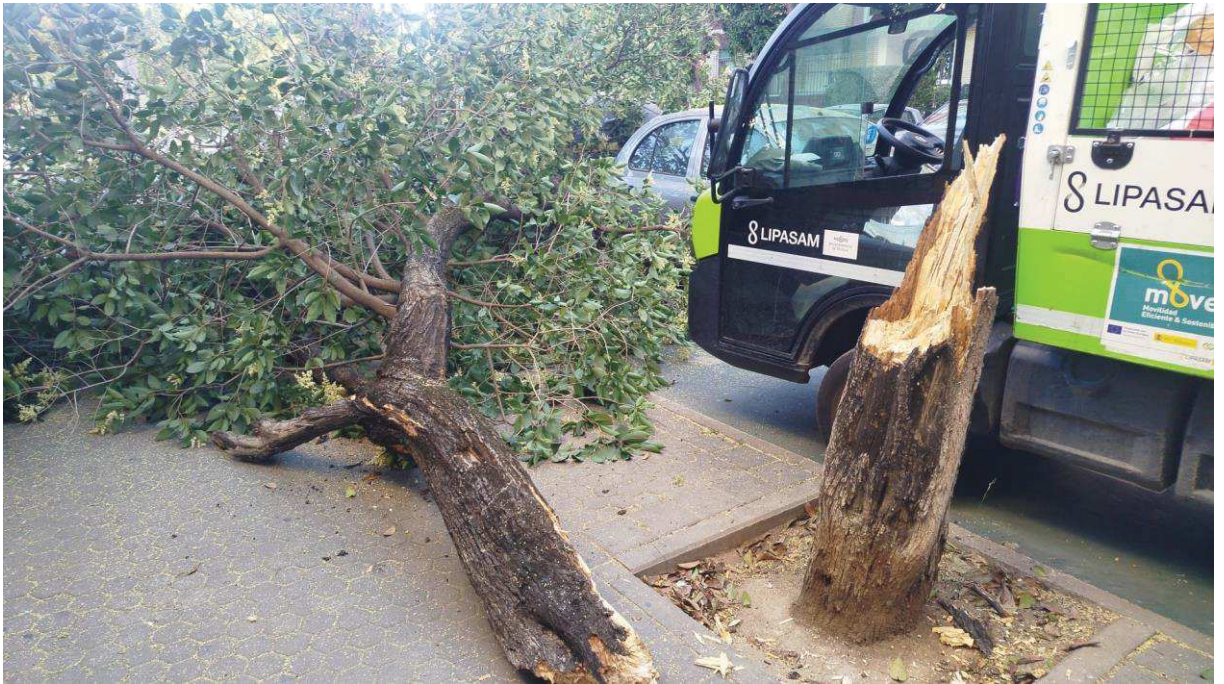
Imagen: LJA 316

- 6. LESIONES GRAVES:** Rotura de fuste, siguiendo trayectoria de las zonas debilitadas previamente. Causa de la rotura asociadas a pérdidas de potencial hídrico o tensión mecánica por gravedad. Chancro longitudinal con cavidad, extendido por el plano central sobre madera de tracción, se detecta excesiva carga sobre madera degradada y debilitada por la pudrición.

- 7. ESTADO GENERAL:** Tres ramas primarias en la cruz, las dos que se proyectan sobre acerado, al W, se encuentran secas y reducidas. La única rama con cobertura foliar, se orienta sobre carril bici, al E, brotaciones de origen epicórmico a lo largo de la misma. chancro longitudinal con cavidad, extendido por el plano central sobre madera de tracción, se detecta excesiva carga sobre madera degradada y debilitada por la pudrición.
