**Expediente: 1/2026**

AP-461-2026  
MJMM

## FICHA DE COMUNICADO DE APEO DE ARBOLADO VIARIO (AP461/26) PARTE 1ª

**FICHA DE COMUNICADO DE APEO DE ARBOLADO VIARIO (AP461/26) PARTE 2ª**

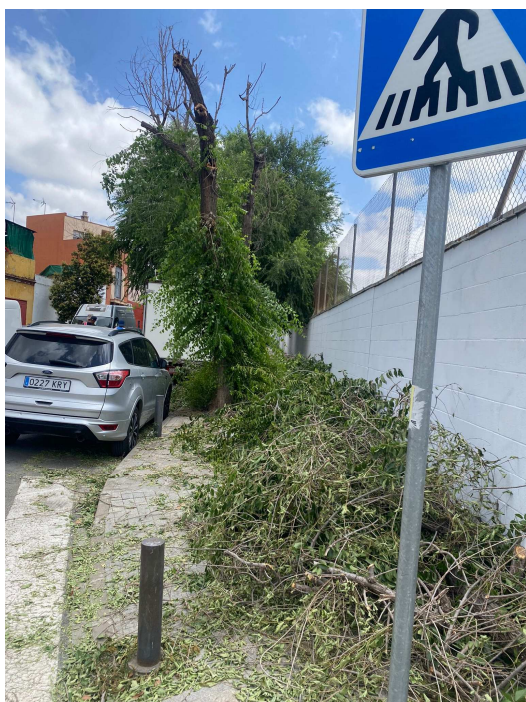
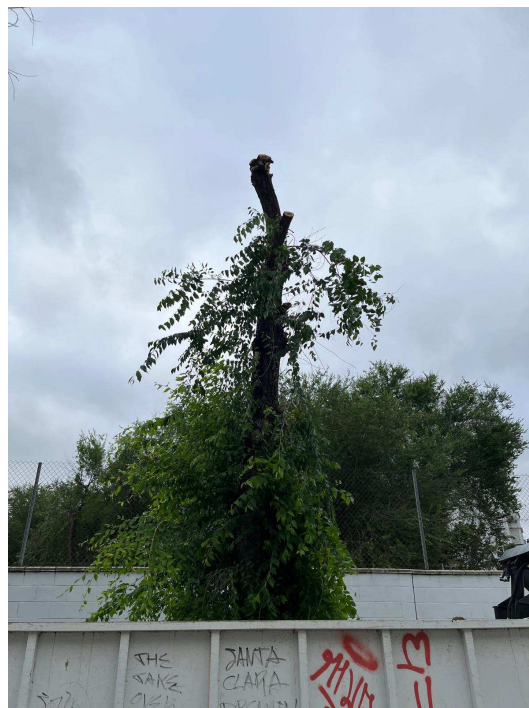
Imagen: UPU 487

Por la presente se informa que se ha procedido, sin autorización previa, al apeo de un ejemplar maduro de *Ulmus pumila*, situado en Pruna, Unidad de Gestión perteneciente al distrito Cerro-Amate, debido a situación de inviable tras incidencia tras producirse el fallo de un defecto estructural (suplente consolidado) anclado en el eje principal, dejando la copa prácticamente ausente. Previamente, se había notificado la presencia de grietas tanto en el anclaje como en el propio suplente. Considerando los episodios anómalos de altas temperaturas (avisos amarillos AEMET puntuales desde el día 11/06), el fallo ha podido verse favorecido por dilataciones térmicas de la madera y cambios en el potencial hídrico de los tejidos vivos. El ejemplar queda descompensado estructuralmente.

- 5. LATITUD DE ACERADO:** Calle con doble sentido de la circulación, bandas de estacionamiento perimetrales con alineaciones de árboles paralelas.
- 6. LESIONES GRAVES:** Cavidades en fuste, a 1,7 y 2m de la base, originadas por la poda de varios suplentes, engrosamientos en la zona por emisión de brotaciones epicórmicas. La primera rama se encuentra lateralizada y con sobreexposición en dirección a la calzada, orientación NO.

- 7. ESTADO GENERAL:** Copa formada por suplentes con anclajes dudosos. Renovación de acerado alrededor del alcorque, durante el proceso se dañaron raíces. Pudrición generalizada en el interior, visible en cortes de podas anteriores.
