SOLICITUD DE APEO DE ARBOLADO (AP-435-2026). PARTE 1.
MOTIVO: CRITERIOS DE RIESGO

Código: AP-435-2026

Árbol: *Ailanthus altissima*

Ubicación: Parque de María Luisa (Distrito Sur)

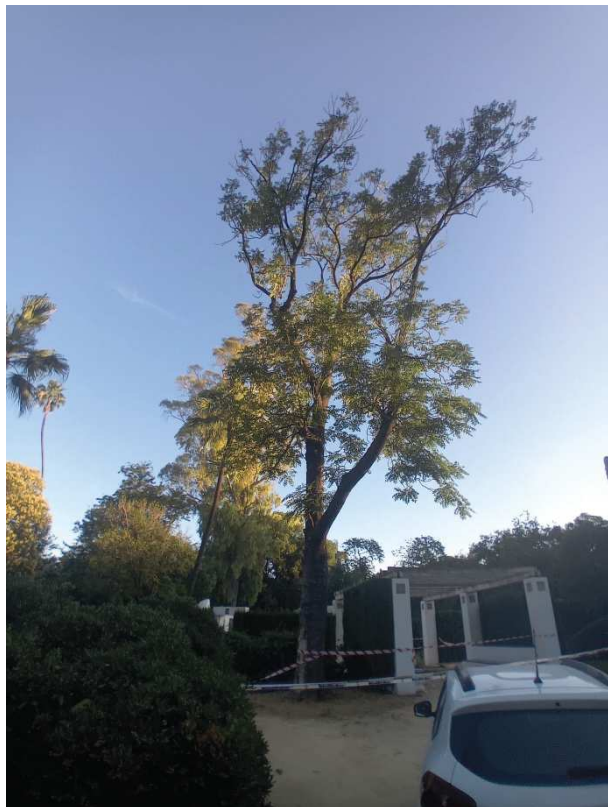
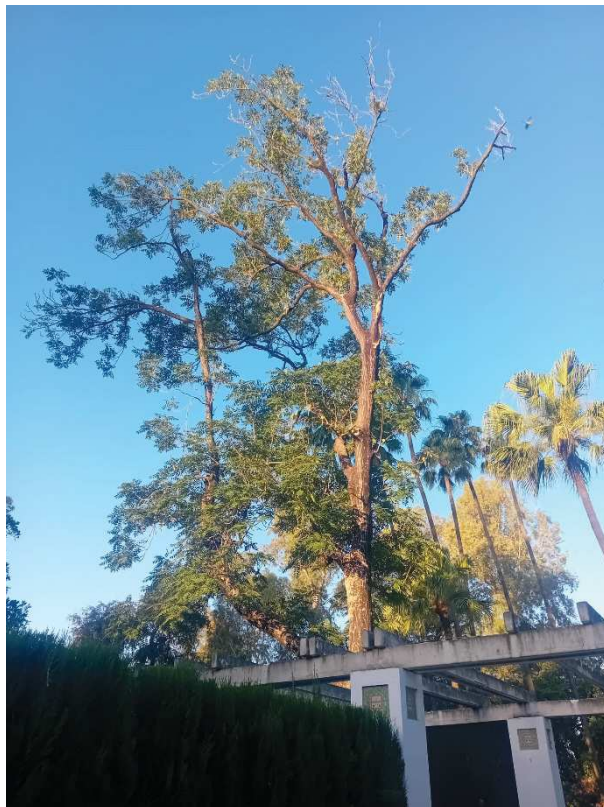
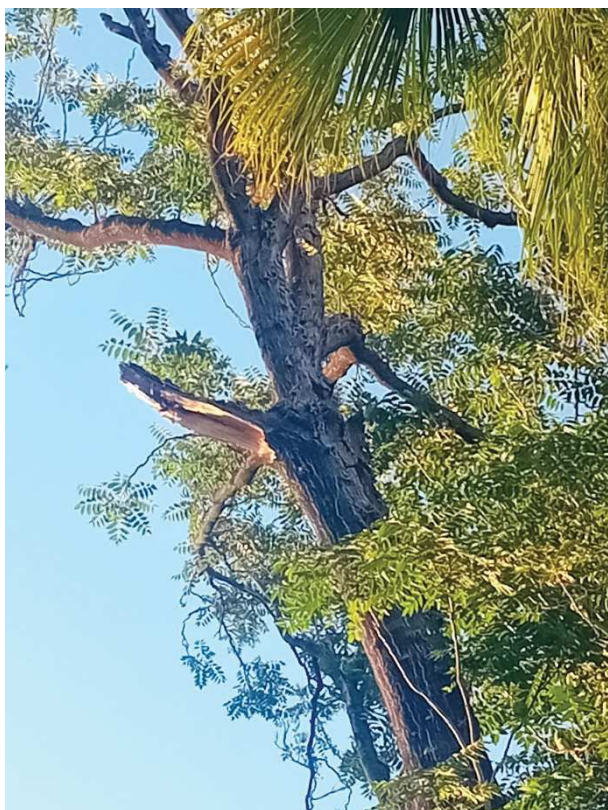
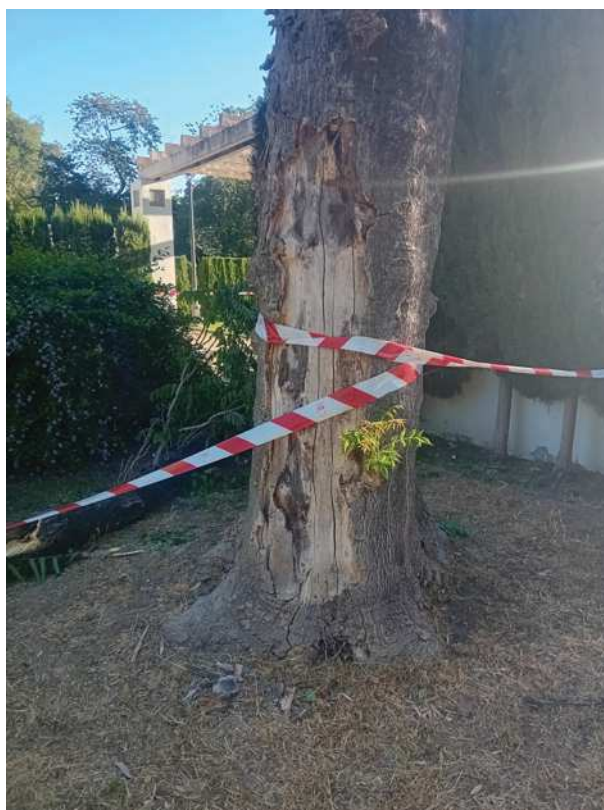
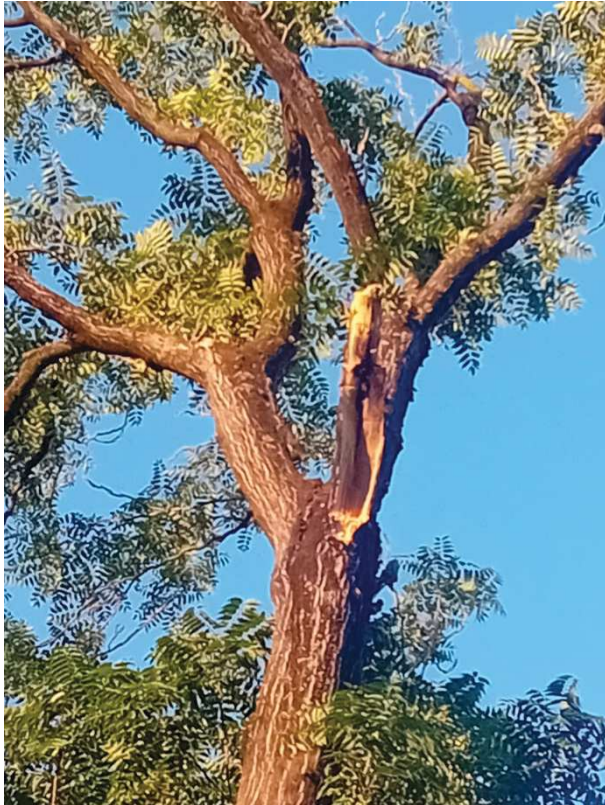
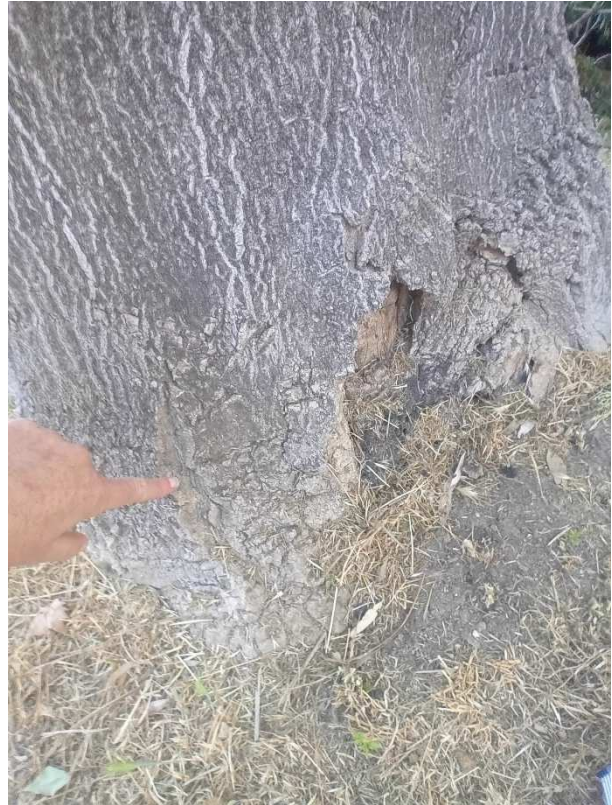
12. FOTOGRAFÍAS:

El árbol presenta una copa ligeramente ahilada, con evidentes síntomas de regresión fisiológica. Presenta varios puntos de fracturas previas en la copa y, recientemente se ha producido la rotura de uno de sus ejes secundarios. Así mismo, se observan áreas de necrosis en diversas ramas, lo que, unido a su estado fisiológico debilitado, incrementa significativamente la probabilidad de nuevas fracturas en los elementos estructurales de la copa. Otro de los defectos más relevantes es la presencia de una extensa zona de madera muerta en la cara suroeste del tronco, sin observarse madera de callo o de cierre. En esta área se observan fendas longitudinales de grandes dimensiones.

El ejemplar se encuentra en un estado avanzado de desvitalización y regresión, con una elevada presencia de ramas secas en la zona apical de la copa. Además, presenta descortezamientos distribuidos a lo largo del tronco y de los ejes principales, así como diversas zonas afectadas por procesos de pudrición.

El árbol presenta un estado fisiológico degradado, mostrando síntomas de regresión entre los que destacan una elevada presencia de ramas secas en la copa y amplias zonas de descortezamientos. Históricamente, el árbol ha sufrido varias fracturas en ejes secundarios y terciarios de su copa, observándose en dichas zonas procesos de degradación asociados a chancros y pudriciones. Además, en la cara suroeste del tronco se localiza una amplia zona de madera muerta en la cual no se observa madera de callo suficiente para aislar el defecto. En esta zona se observan fendas longitudinales asociadas a un avanzado proceso de degradación de la madera. El conjunto de defectos observados evidencia una evolución desfavorable del ejemplar, con una disminución progresiva de su capacidad de respuesta fisiológica y mecánica. Esta situación compromete su estabilidad y seguridad, incrementando el riesgo de fractura de elementos estructurales. Es por ello que, se solicita el apeo de este ejemplar por criterios de riesgo de fractura.

Estas actuaciones se enmarcan en un programa de renovación paulatino con el objetivo de mejorar el estado de conservación del arbolado del parque María Luisa, por lo que se realizarán plantaciones de sustitución.
