**Expediente: 1/2026**

AP-436-2026  
AGF

**COMUNICADO DE APEO DE ARBOLADO (AP-436-2026). PARTE 1.**  
**MOTIVO: RIESGO**

**Ubicación:** Parque de María Luisa (Distrito Sur)

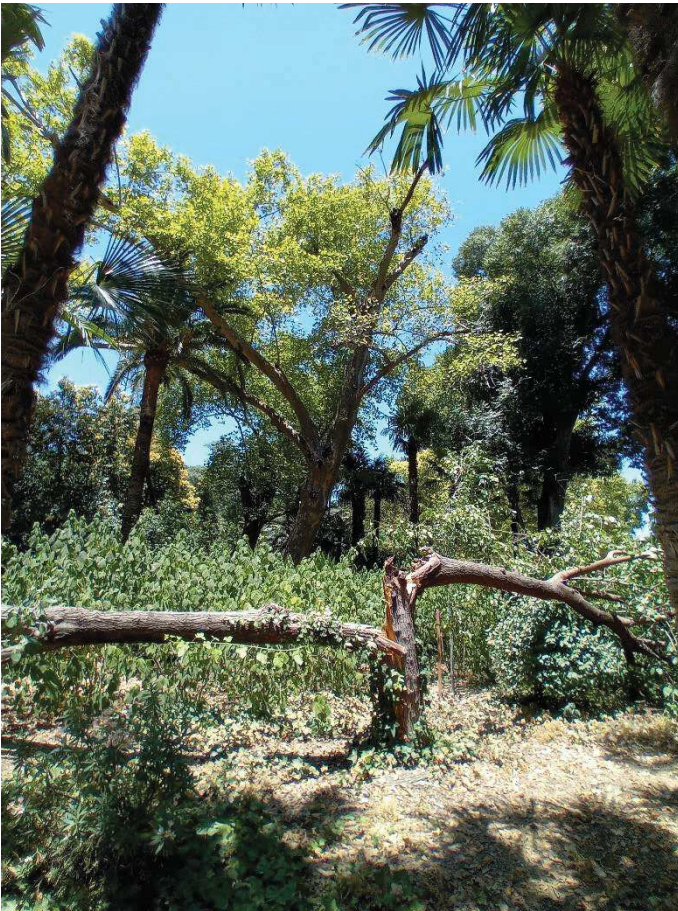
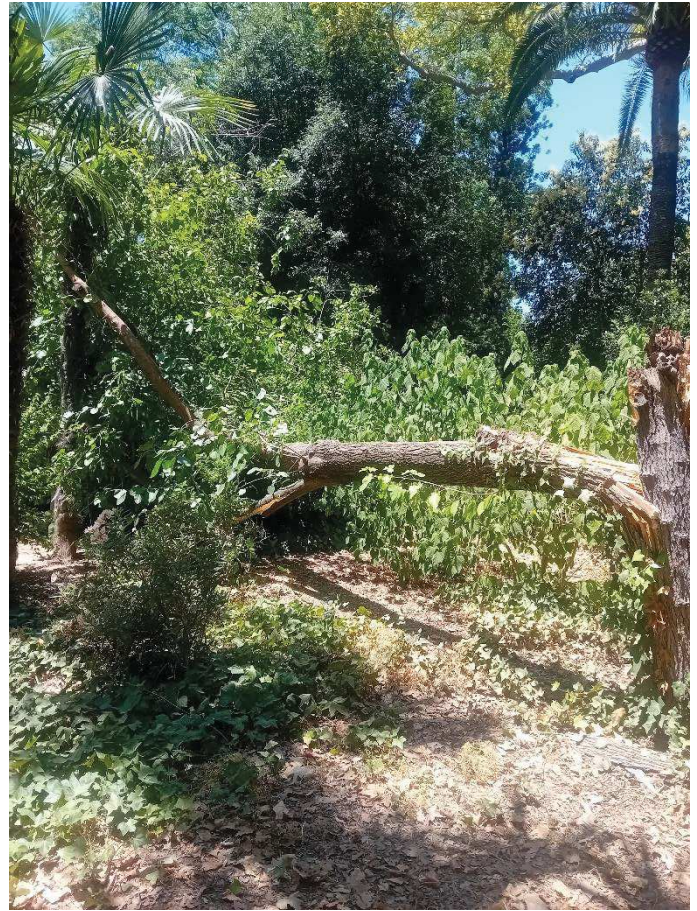
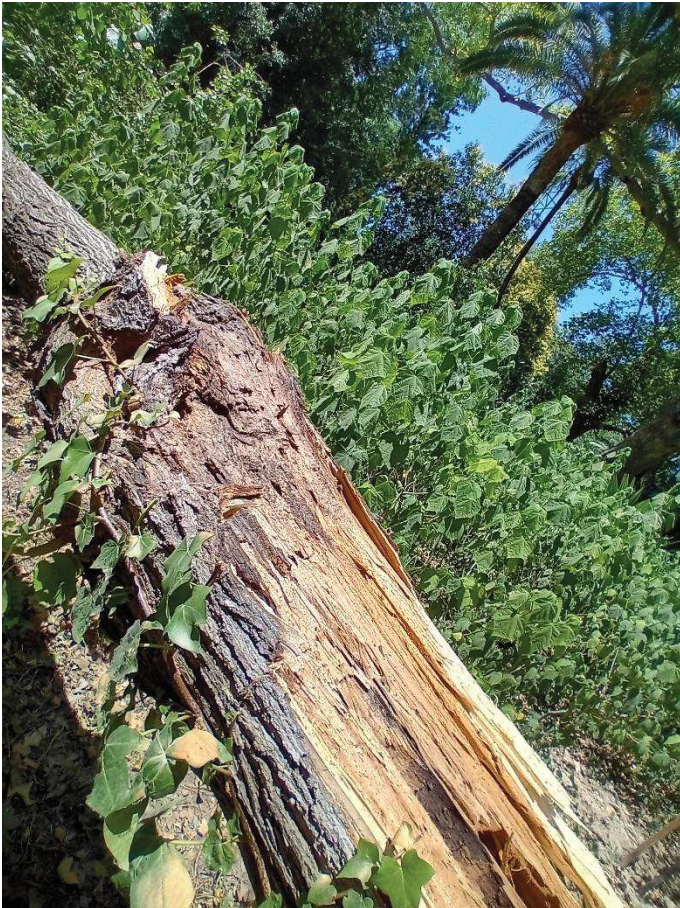
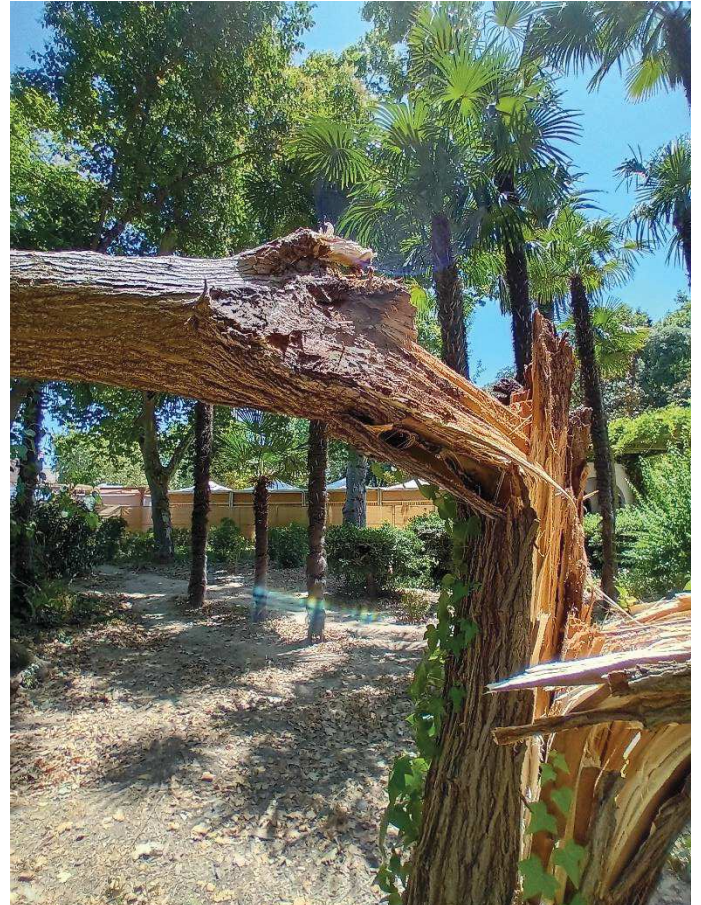
## 12. FOTOGRAFÍAS:

**ESTADO GENERAL:** La fractura de los ejes codominantes ha ocasionado la pérdida de la totalidad de la copa, dejando al ejemplar sin viabilidad fisiológica ni estructural, con imposibilidad de recuperación.

El ejemplar ha sufrido la fractura de los dos ejes codominantes a la altura de la horquilla principal, lo que ha provocado la pérdida de la práctica totalidad de la copa del ejemplar. La unión presentaba corteza incluida y zonas de necrosis, defectos estructurales que favorecieron el fallo mecánico.

Como consecuencia de los daños sufridos, el árbol ha quedado severamente desestructurado, con una pérdida irreversible de su funcionalidad fisiológica, sin expectativas razonables de recuperación ni viabilidad. Por todo ello, se considera justificado proceder al apeo del ejemplar.

**OBSERVACIONES:** Se contempla la reposición del ejemplar, con el propósito de recuperar las funciones ambientales, paisajísticas y de seguridad en el entorno.
