**Expediente: 203/2026**

AP-426-2026  
AGF

**ÚNICO.-** Autorizar el apeo de **un ejemplar de *Tipuana tipu*, con ID nº 430, situado en el Distrito Palmera-Bellavista, en la Calle Monzón (AP-426-2026)**.

**FICHA DE SOLICITUD DE APEO DE ARBOLADO VIARIO (AP 426/26) PARTE 1ª**

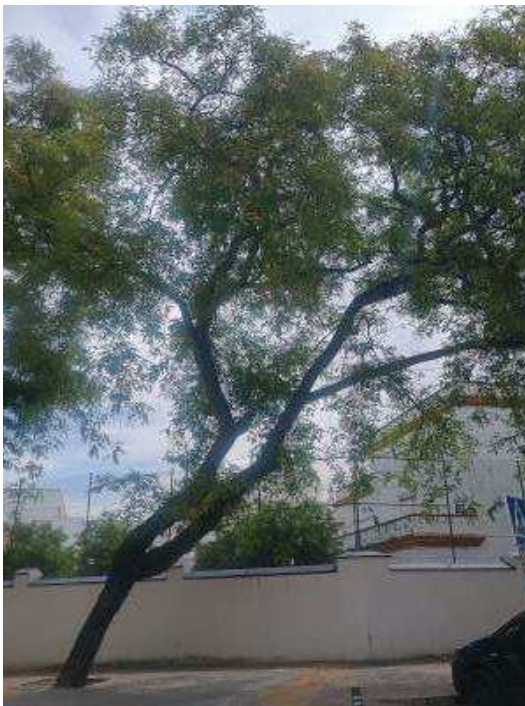
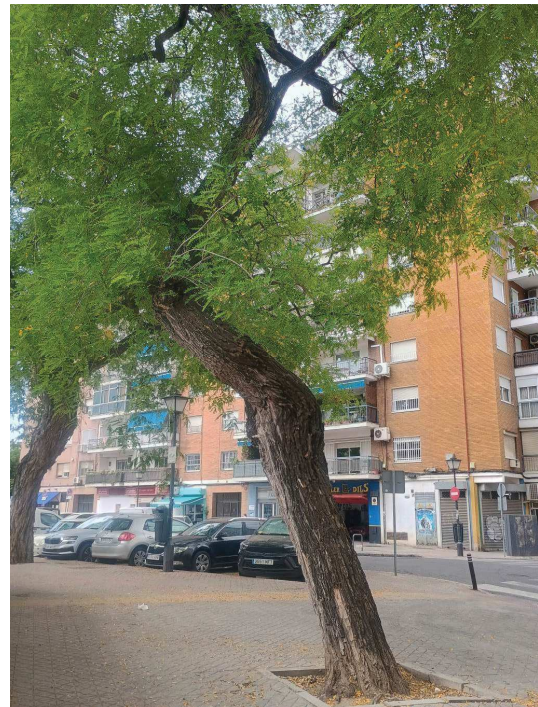
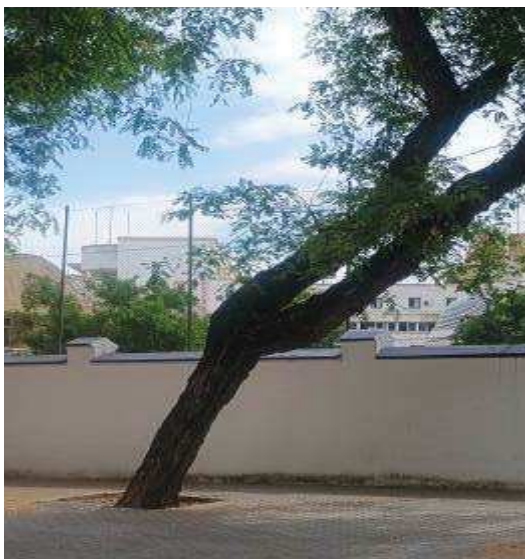
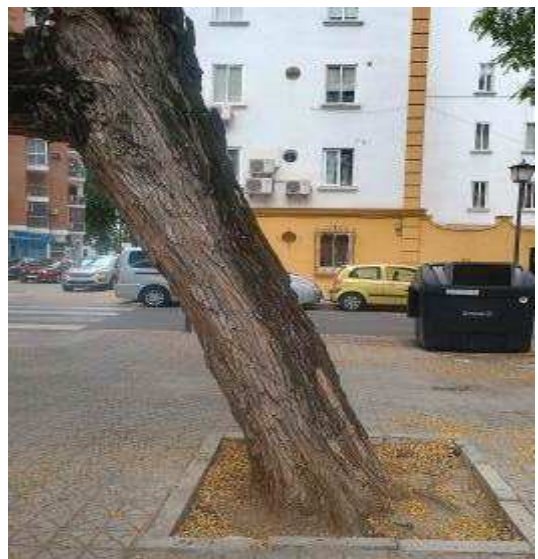
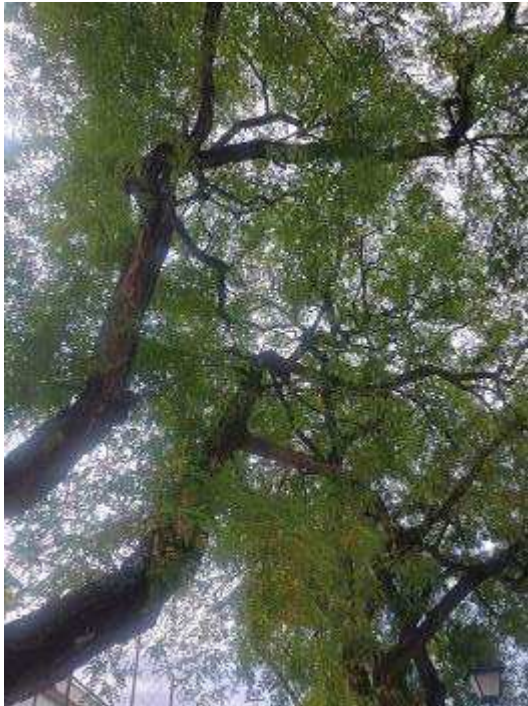
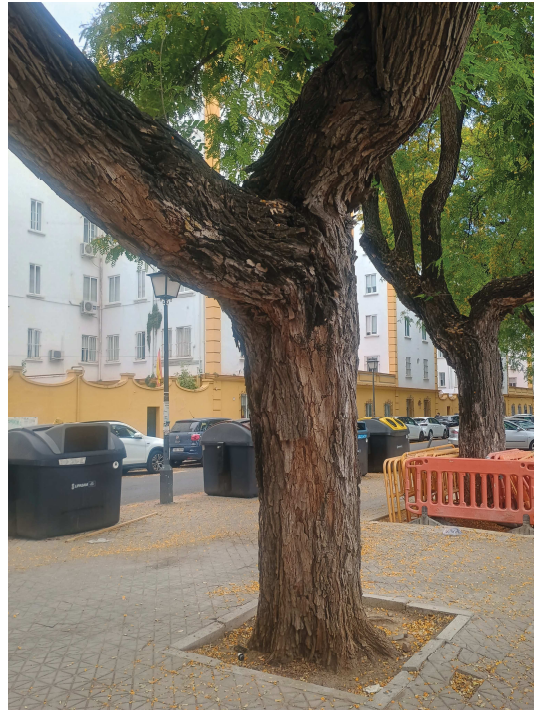
## 8. FOTOGRAFÍAS:

**ESTADO GENERAL:** Árbol maduro, de gran porte y vitalidad, sin afecciones aéreas significativas. Posible antiguo desmoche de copa, actualmente consolidado, con cruz principal a dos metros de altura y dos ejes codominantes.

**OBSERVACIONES:** La obra que está ejecutando la empresa SANDO para la Gerencia de Urbanismo de reparación del acerado, que se encuentra en varios puntos dañado, roto o abultado como consecuencia del crecimiento superficial de raíces leñosas, conlleva actuaciones que implican ineludiblemente un importante incremento

del riesgo de colapso para este ejemplar, puesto que ya presenta síntomas de inestabilidad del anclaje y va a sufrir afecciones significativas de los factores de carga y del propio sistema radicular a menos de 1m del tronco. La intervención en este punto del acerado a nivel de pavimento es ineludible, dado el mal estado del mismo que hace impracticable a nivel de accesibilidad el acerado del entorno, y el predecible riesgo de vuelco.

En el estado en que las raíces superficiales con función de anclaje han alterado el pavimento del acerado, no se cumple con los estándares de accesibilidad y pueden producirse tropiezos y caídas en zona cercana a paso de cebra y alto flujo peatonal al estar en entorno escolar. Puesto que la obra implica la retirada de la solera dentro del área crítica de anclaje, afectando significativamente a los factores de carga y elevando la probabilidad de fallo por vuelco a un rango intolerable, se **SOLICITA**, en cumplimiento del acuerdo SEGUNDO del pleno de fecha 15 de diciembre de 2005, la autorización pertinente para proceder a su apeo.
