**Expediente: 1/2026**

AP-362-2026  
MJMM

FICHA DE COMUNICADO DE APEO DE ARBOLADO VIARIO (AP362/26)  
PARTE 1ª

ID: 1  
Código Apeo: AP362/26  
UBICACIÓN: Parque Tanque de Tormentas  
Árbol: *Celtis australis*  
MOTIVO DEL APEO: inviable tras incidencia

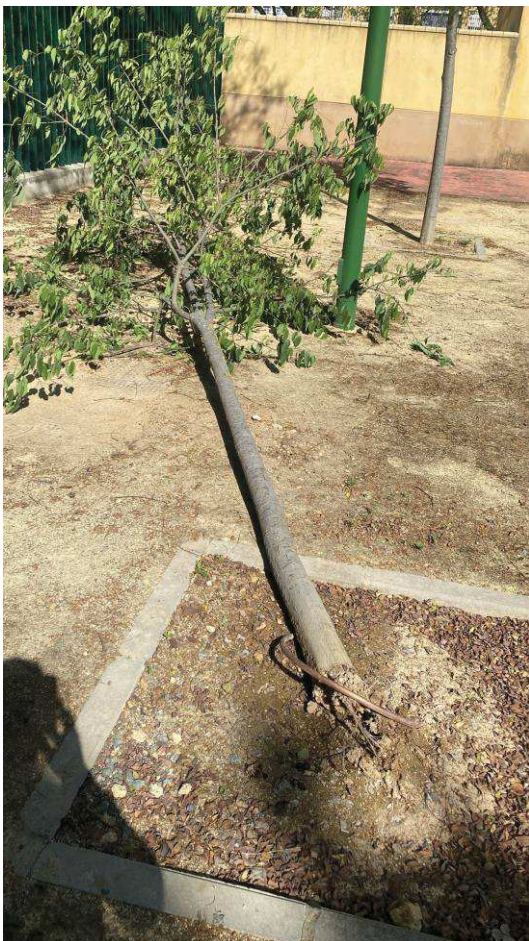
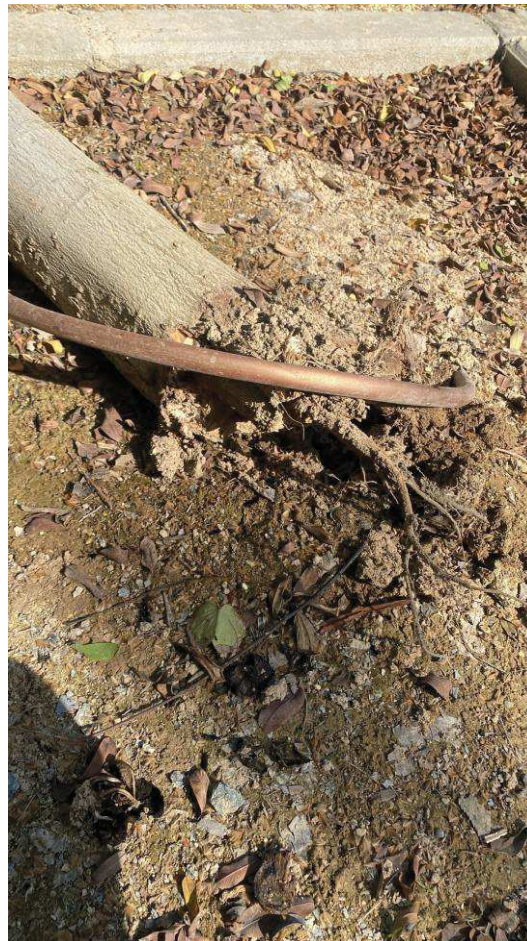
**10. FOTOGRAFÍAS:**

7. LESIONES GRAVES: Ejemplar con rotura de cuello a nivel del suelo, posible fractura provocada por tensiones mecánicas puntuales transmitidas verticalmente hacia ese punto. Se produce rotura de las fibras vasculares y de sostén que conectan la parte aérea con el sistema radicular.

8. ESTADO GENERAL: Se encontró volcado en el suelo, con el punto de rotura desgajado, sin posibilidad de recuperación. Al tratarse de un ejemplar joven, no presentaba defectos biomecánicos significativos.

9. OBSERVACIONES: Posible inadecuación del sistema radicular al tipo de suelo. Al tratarse de un suelo de relleno, no favorece el desarrollo de un sistema radicular eficiente, especialmente en el desarrollo de raíces de anclaje. Con una sustentación ineficiente, queda más expuesto a posibles fracturas por tensión mecánica.
