**Expediente: 312/2026**

AP-599-2026  
AGF

SOLICITUD DE APEO DE ARBOLADO VIARIO (AP-599-2026) PARTE 1ª  
MOTIVO: RIESGO

SOLICITUD DE APEO DE ARBOLADO VIARIO (AP-599-2026) PARTE 2ª  
MOTIVO: RIESGO

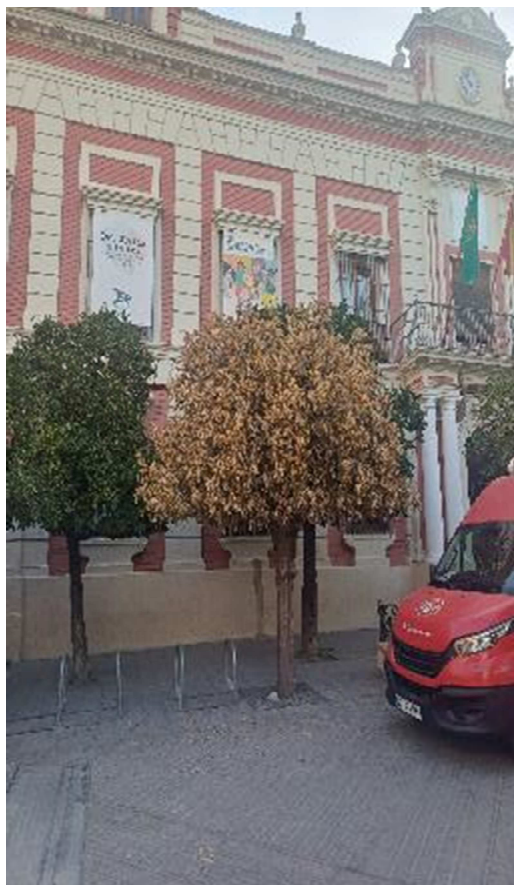
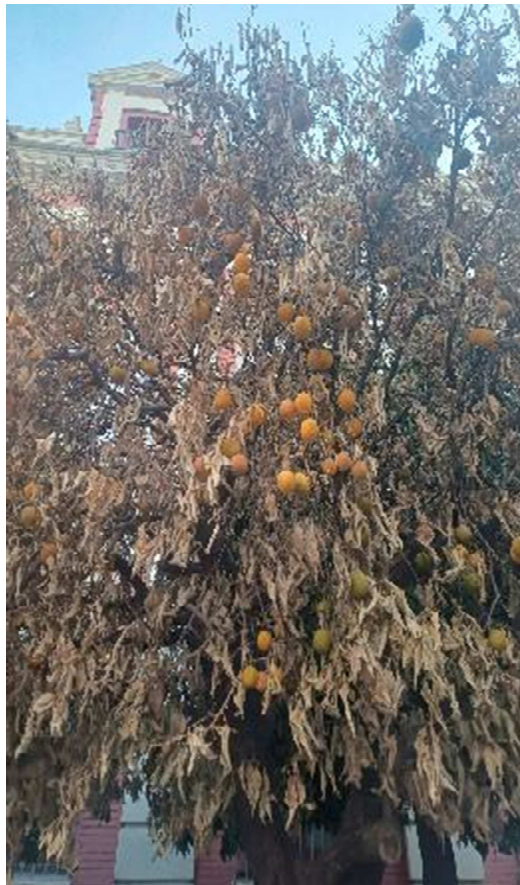
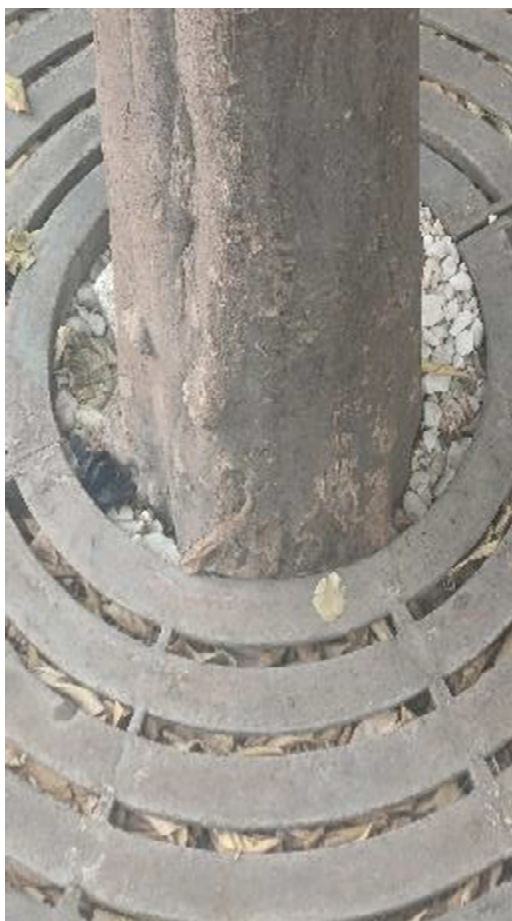
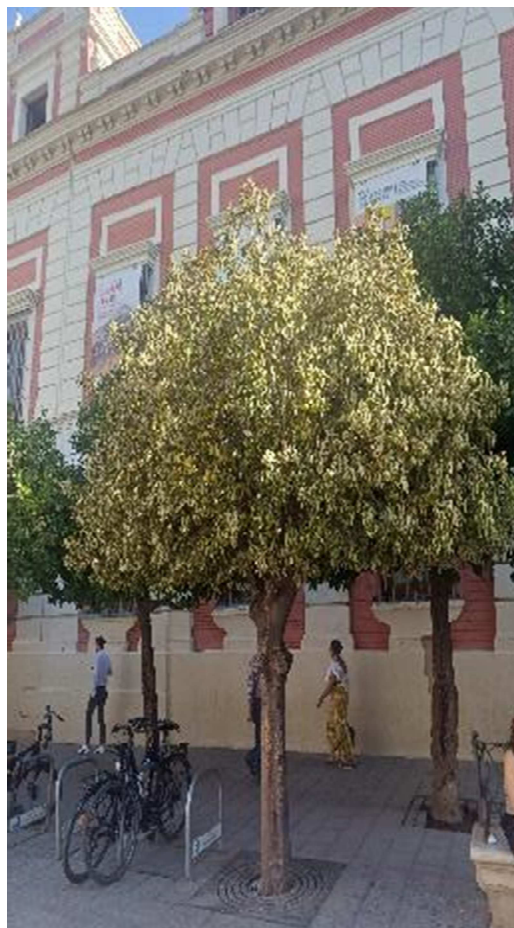
13. FOTOGRAFÍAS:

Alertados por la muerte repentina del ejemplar acudimos a inspeccionar dicho ejemplar. Se trata de un ejemplar maduro, con los típicos daños en tronco por el paso del tiempo. Sin presencia de cuerpos fructíferos por actividad fúngica y sin haber sufrido obras en su entorno. Comprobamos que los ejemplares adyacentes no muestran decaimiento alguno. Por ello recogemos muestra de tierra en su alcorque y comprobamos que se desprende un fuerte olor a algún tipo de producto químico. Por ello deducimos que el ejemplar ha sido vandalizado.

Por todo ello se ha podido generar degradación avanzada en su sistema radicular, comprometiendo su estabilidad estructural. Ejemplar sin aporte ambiental alguno.

1. FECHA: 19/10/2026
2. SITUACIÓN. Plaza del Triunfo.
3. DISTRITO: Casco Antiguo.
4. ESPECIE: *Citrus aurantium*.
5. ID: 7366
6. P.C. (cm.): 78
7. ALTURA (m): 4.5
8. ALCORQUE (m): Individual
9. LATITUD DE ACERADO (m): Alineación en plaza.
10. LESIONES GRAVES:
  - Ejemplar definitivamente muerto.
  - Degradación avanzada en su sistema radicular.
  - Descortezamientos en tronco.
  - Pérdida de albura en alguna zona del tronco.
11. ESTADO GENERAL:  
Definitivamente seco sin aporte ambiental alguno.
12. OBSERVACIONES:  
Ejemplar el cual ha llegado a su muerte repentina y prematura por posible acto de vandalismo ya que desprende fuerte olor a producto químico en su alcorque.

Ejemplar vandalizado, al cual le han vertido algún tipo de producto químico. El resultado de dicho acto ha sido la muerte repentina del ejemplar. Por ello deducimos que en su sistema radicular se ha generado degradación avanzada pudiendo comprometer su estabilidad estructural. Ejemplar sin vida útil. Proponemos tala para su sustitución.
