**Expediente: 1/2026**

AP-619-2026  
AGF

**FICHA DE COMUNICADO DE APEO DE ARBOLADO VIARIO (AP619/26) PARTE 1ª**

Código Apeo: AP619/26

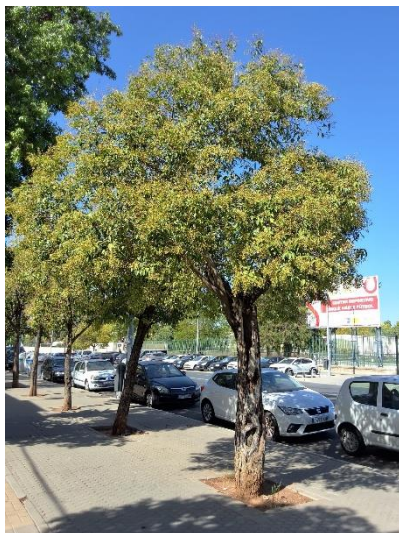
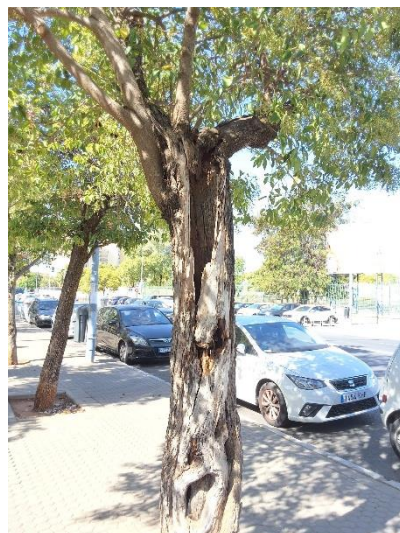
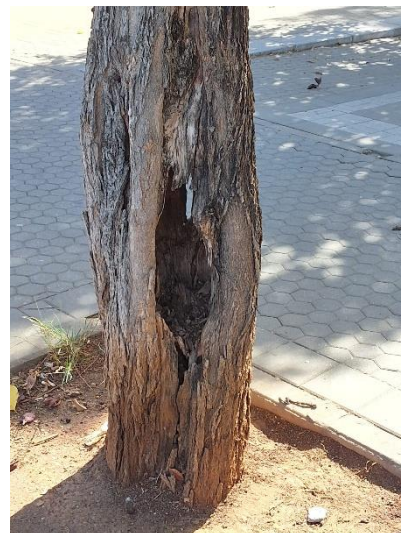
## 9. FOTOGRAFÍAS:

6. **LESIONES GRAVES:** Presenta una cavidad interna continua a lo largo del fuste. Importante pudrición central y pérdida apreciable de la pared de madera estructural del tronco. En la cruz principal se observa desprendimiento de la corteza y pudrición expuesta con grietas longitudinales, afectando a la madera de tracción de las ramas primarias. Aunque mantiene cierto volumen foliar, la relación entre el peso/mecanismo de carga de la copa y la resistencia mecánica de la sección del tronco está gravemente comprometida.

7. **ESTADO GENERAL:** Numerosos antecedentes de daños de naturaleza mecánica, descortezamientos, lesiones mal compartimentadas. Actualmente el ejemplar muestra una densidad foliar y una actividad vegetativa de carácter óptimo en su copa.

8. **OBSERVACIONES:** La apariencia "sana" o verde de la copa no garantiza la seguridad física del árbol. El sistema vascular externo sigue transportando nutrientes, pero la estructura de soporte está severamente degradada, existe un falso aspecto de salud que enmascara un fallo mecánico grave con alto riesgo de colapso.
