**FICHA DE COMUNICADO DE APEO DE ARBOLADO VIARIO (AP566/26) PARTE 1ª**

Código Apeo: AP566/26

UBICACIÓN: Pascual Márquez

Árbol: *Brachychiton populneus*

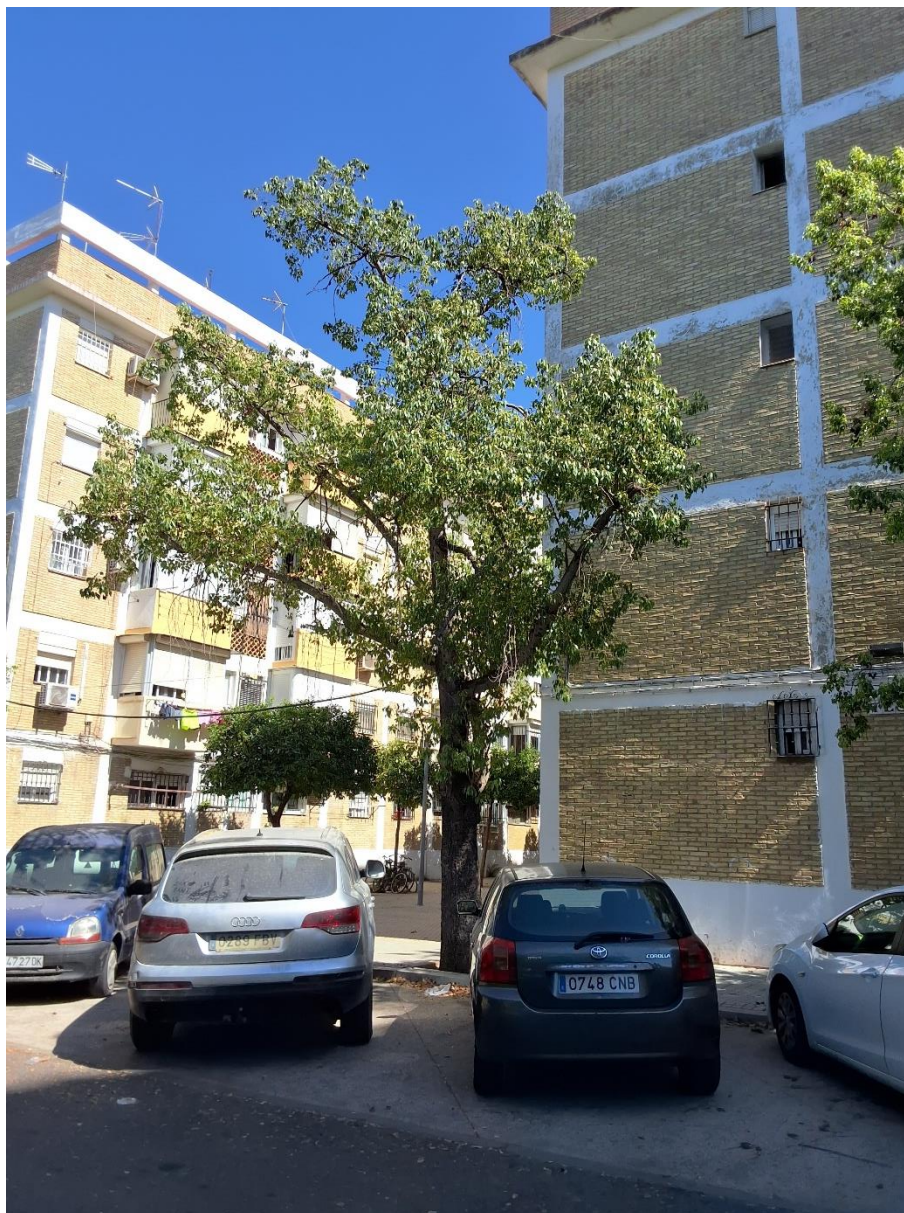
Imagen: BPO 108237

- 6. LESIONES GRAVES:** Inclinado 12,02°, 11,76° en junio, 16,23° en 2024, tomada con inclinómetro. Sonido de aireación en tracción. La copa recae sobre banda de estacionamiento. El cuello presenta grietas al N y al W, a favor de la inclinación, con cavidad a nivel hipogeo.

- 7. ESTADO GENERAL:** Se detecta un incremento en cuanto a su vitalidad, con mayor cobertura foliar. Numerosas heridas de poda 20cm de diámetro por refaldados con pudrición. Uniones débiles. Proyección de copa sobre banda de estacionamiento.

**MOTIVO DEL APEO:** riesgo no tolerable
