**Expediente: 316/2026**

**SOLICITUD DE APEO DE ARBOLADO (AP-616-26) PARTE 1ª**

UBICACIÓN: CAMPO DE LA VERDAD, CALLE

MOTIVO DEL APEO: RIESGO DE VUELCO

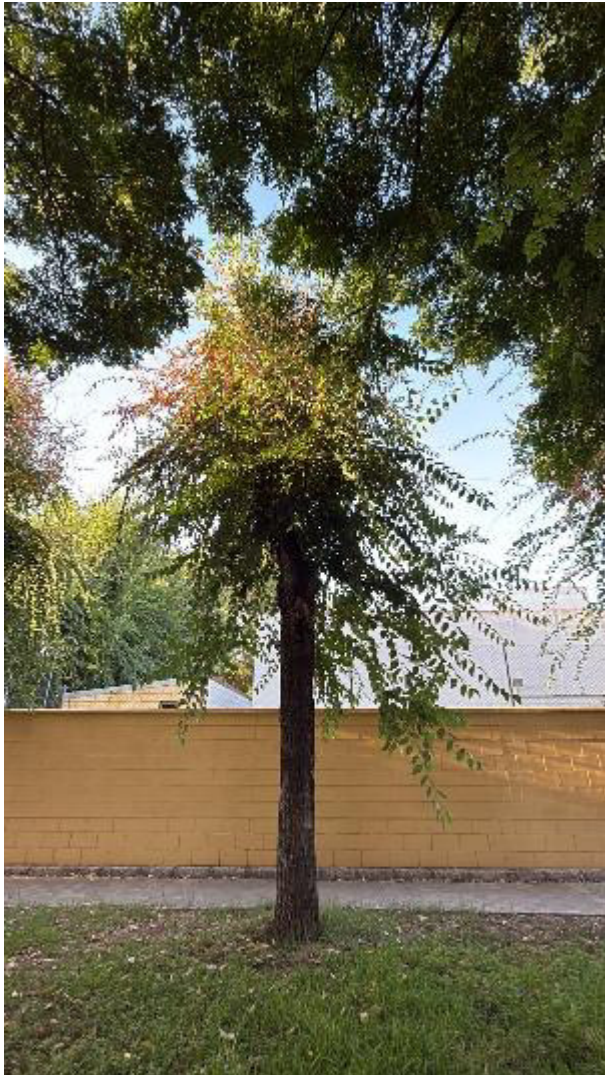
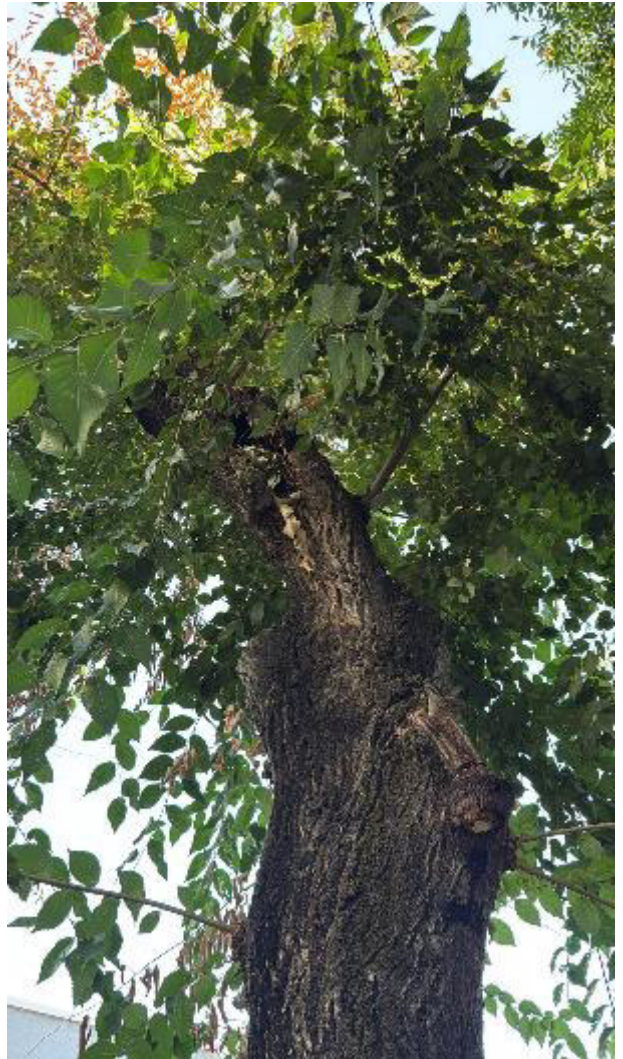
Visión general del árbol:

Copa demasiado actuada con ejes epicórnicos sobre puntos de antiguos terciados, que presenten síntomas de pudrición. Sufrió fallo de eje secundario tras borrasca, observándose una degradación considerable en zona afectada.

Ejemplar localizado en zona peatonal con alta concurrencia de personas. Se presenta desvitalizado con presencia de ramas secas.

Se trata de un ejemplar con copa formada por reiterados débiles secos y daños graves por degradación.

Se recomienda su apeo, siguiendo el criterio de riesgo y gestión/renovación del arbolado, ya que supone asumir un riesgo por posible caída del ejemplar o de alguna de sus partes

Se solicita su apeo, ya que supone asumir un cierto riesgo por posible vuelco, sin que sea posible otra acción o intervención viable para revertir dicha situación y que se va a ir haciendo más desfavorable con el paso del tiempo.
