**Expediente: 1/2026**

AP-523-2026  
MJMM

COMUNICADO DE APEO DE ARBOLADO VIARIO (AP-523-2026) PARTE 1ª

SOLICITUD DE APEO DE ARBOLADO VIARIO (AP-523-2026) PARTE 2ª  
MOTIVO: RIESGO

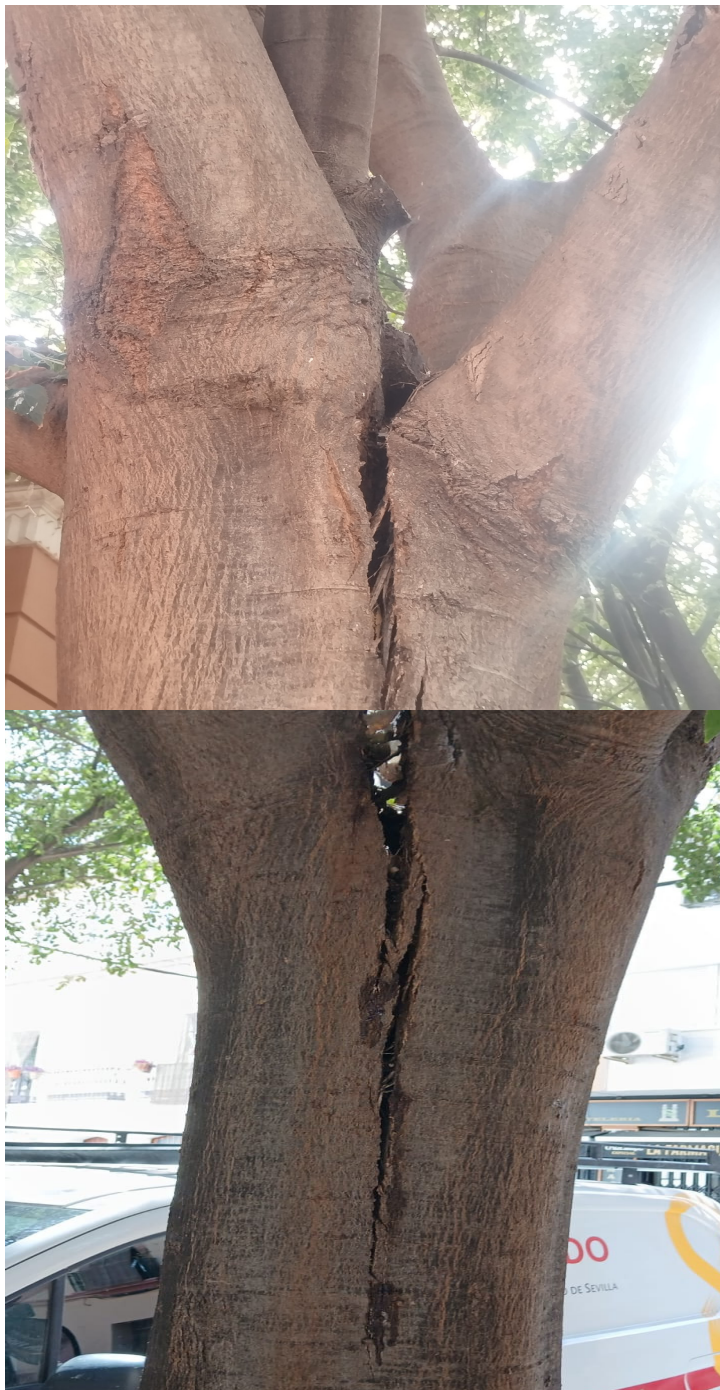
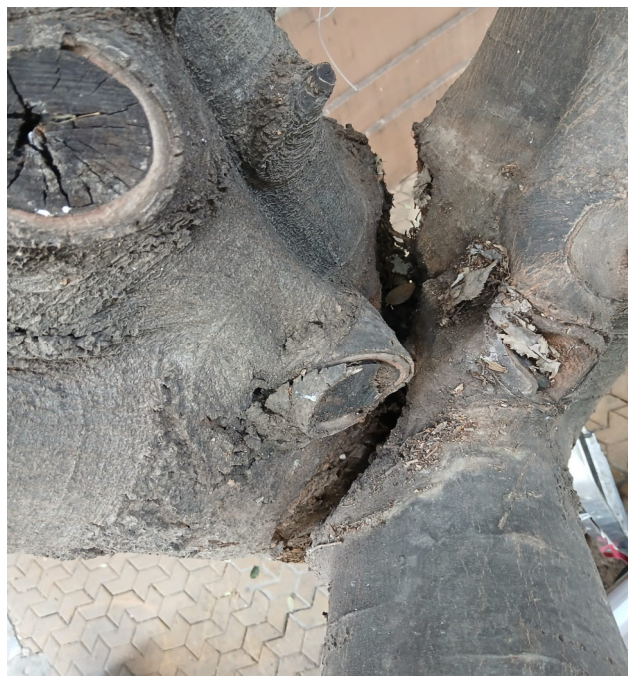
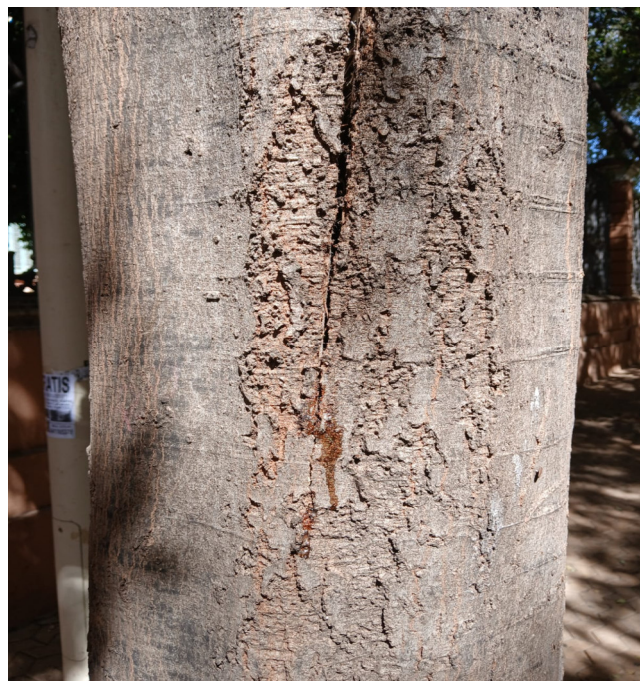
13. FOTOGRAFIAS:

1. FECHA: 28/08/2026
2. SITUACIÓN: Arias Montano
3. DISTRITO: Casco Antiguo
4. ESPECIE: *Celtis australis*
5. ID: 14
6. P.C. (cm.): 80
7. ALTURA (m): 8.5
8. ALCORQUE (m): Individual
9. LATITUD DE ACERADO(m):
10. LESIONES GRAVES:
  - Grieta en cruz primaria en inserción de ejes primarios.
  - Fisuras longitudinales desde la zona de grieta hasta 1.5m por encima de zona basal.

Ejemplar levemente desvitalizado que presenta grieta profunda con desarrollo vertical en la unión e inserción de ejes primarios en codominancia sobre cruz principal, provocada posiblemente por excesiva tensión mecánica entre los ejes implicados. Esta grieta ha generado la aparición de fisuras longitudinales desde la zona afectada hasta 1.5m por encima de zona basal, que se asocian con la propagación de la grieta superior y que probablemente también afecten al perímetro completo de tronco. Se aprecian además, exudaciones en el recorrido. La posibilidad de que se desgaje y colapse cualquiera de los ejes insertos en cruz primaria es elevada y el riesgo que esto supone no es asumible. A su vez, la posibilidad de que el ejemplar desarrolle mecanismos de respuesta ante este defecto, es nula. Por todo ello y teniendo en cuenta la diana en esta unidad de gestión, se ha procedido a su apeo.

**Condiciones de preocupación:** Grieta en zona de inserción de ejes primarios sobre cruz primaria y fisuras longitudinales desde este punto hasta 1.5m por encima de zona basal.

Se propone la sustitución del ejemplar en próximas campañas de plantación.
