**Expediente: 1/2026**

AP-514-2026  
AGF

FICHA DE COMUNICADO DE APEO DE ARBOLADO VIARIO (AP514/26)  
PARTE 1ª

## FICHA DE COMUNICADO DE APEO DE ARBOLADO VIARIO (AP514/26)

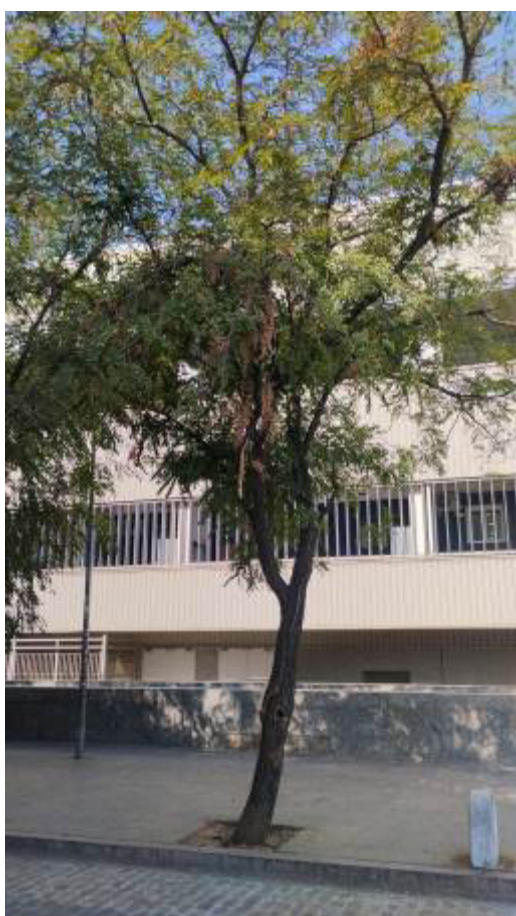
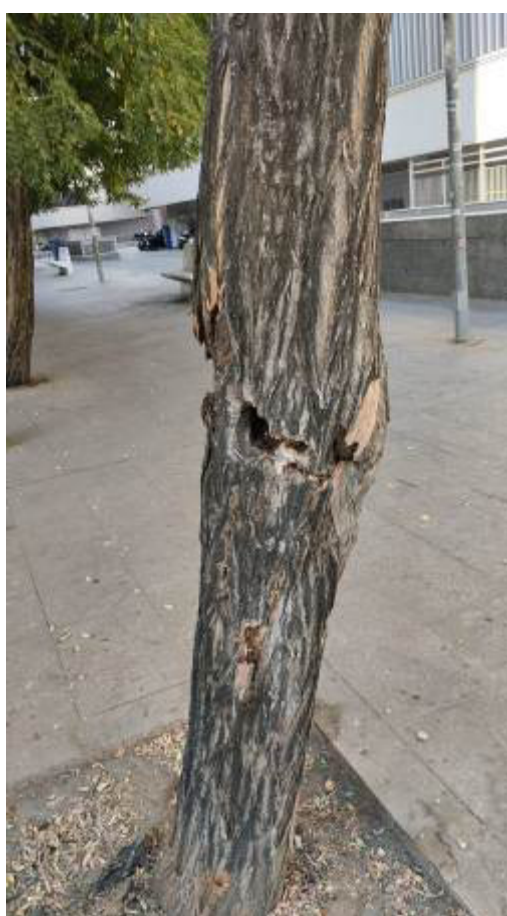
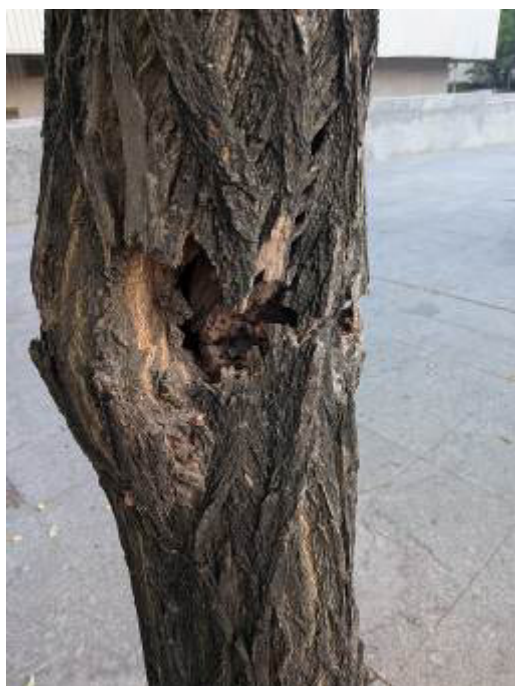
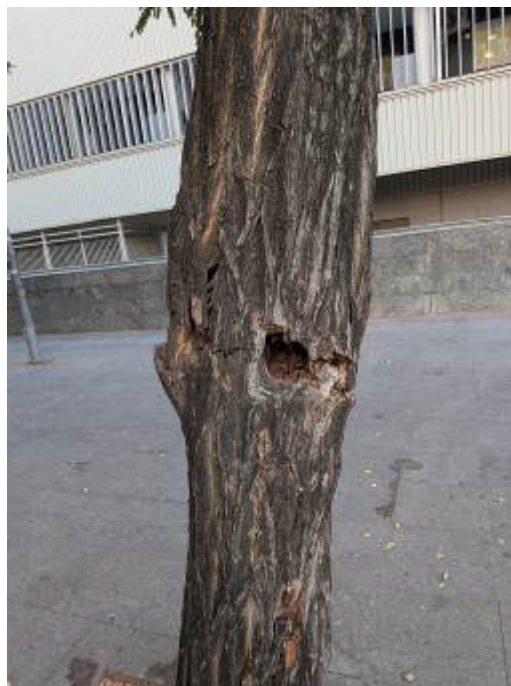
## 9. FOTOGRAFÍAS:

Por la presente se informa que se ha procedido, sin autorización previa, al apeo de un ejemplar adulto de *Robinia pseudoacacia*, situado en la calle Sevilla Fútbol Club, debido a la grave pérdida de resistencia mecánica del tronco a 1m de altura. En esta zona, la descomposición de la madera se extiende en el 80% del perímetro total y atraviesa el fuste por completo, quedando menos de un tercio de tejidos funcionales, con insuficiente capacidad de carga para soportar el peso de la parte aérea que sobrevuela este punto crítico. El defecto tiene una trascendencia estructural definitiva, se espera el rápido agravamiento de la debilidad mecánica y, en el momento del apeo, existe elevada probabilidad de fractura del tronco desde esta zona en degradación activa.

6. LESIONES GRAVES: Cavidad perimetral a 1m de altura que rodea el tronco, prácticamente por completo, y lo atraviesa, quedando apenas un 20% de madera indemne y funcional que sostiene el peso total de la parte aérea (tronco desde 1m del suelo hasta cruz principal y copa). En el hueco, se puede observar la pudrición activa de la madera en albura y duramen. Rama rota de escaso diámetro enganchada en copa.

7. ESTADO GENERAL: Árbol adulto, vigoroso a pesar de la afección del tronco.
8. OBSERVACIONES: El daño descrito es severo, pues afecta a más de dos tercios del perímetro del tronco, en un punto crítico de carga (1m de altura) y se extiende en toda la sección transversal a ese nivel. El riesgo de fallo por rotura del tronco, desde este defecto, es elevado, y se prevé el rápido agravamiento de la debilidad estructural debido al avance activo de la pudrición en la madera remanente. No existe actuación viable para incrementar la viabilidad del ejemplar, reduciendo la probabilidad de fallo.
