**Expediente: 1/2026**

AP-501-2026  
AGF

## FICHA DE COMUNICADO DE APEO DE ARBOLADO VIARIO (AP501/26) PARTE 1ª

ID: 2430

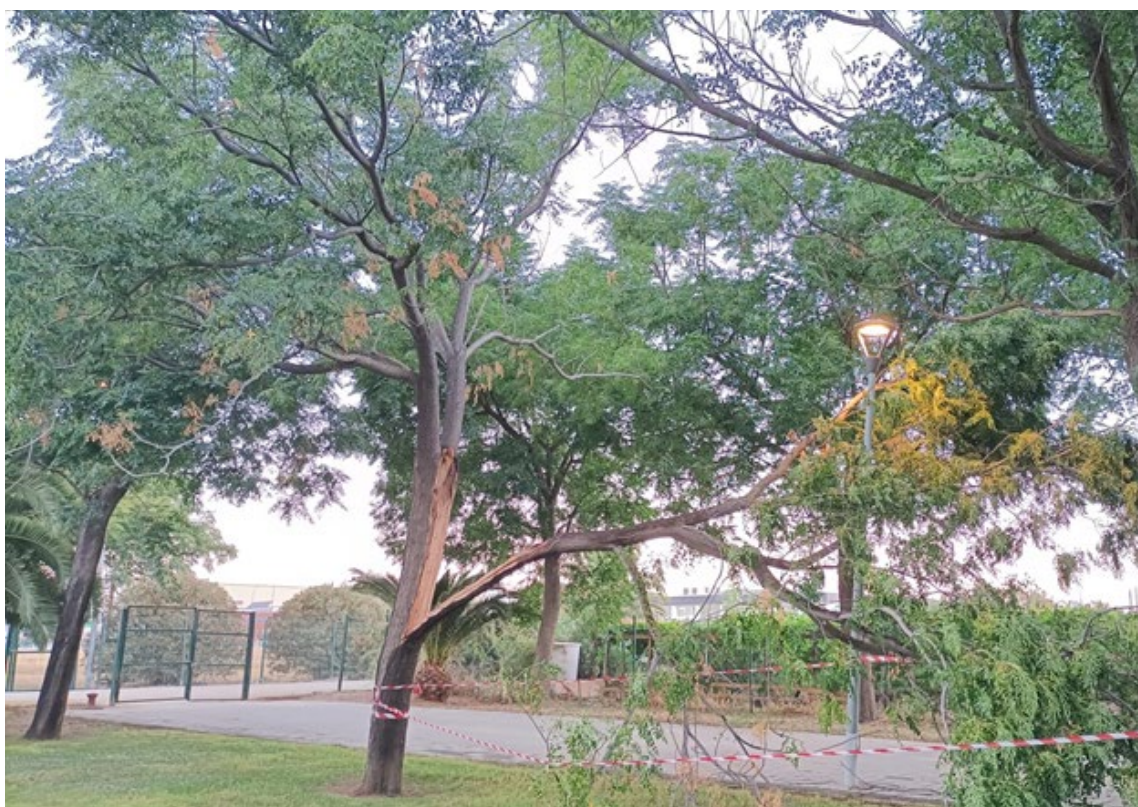
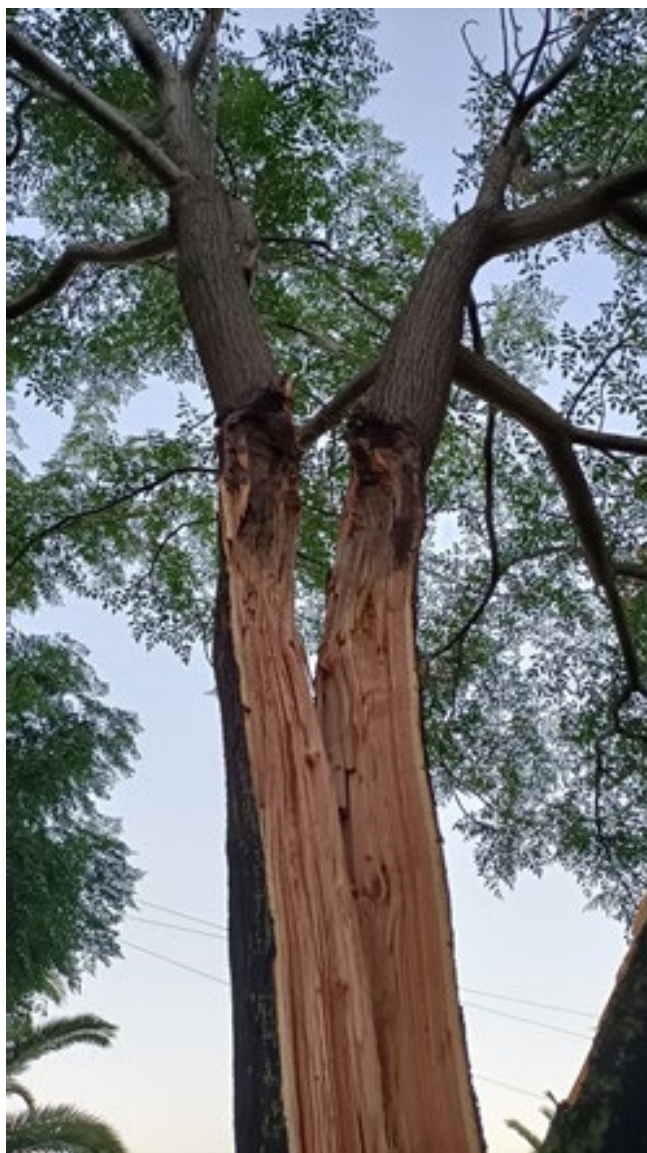
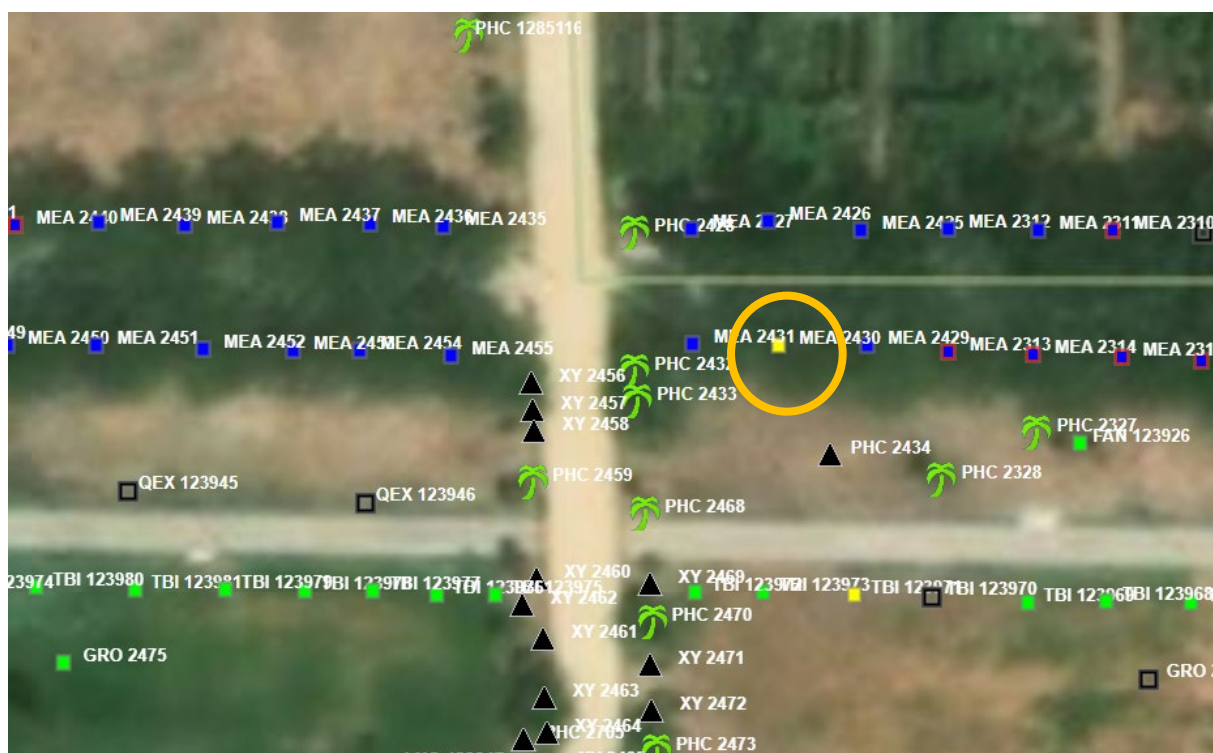
Imagen: MEA 2430

6. **LESIONES GRAVES:** Fractura longitudinal transmitida desde la cruz hasta la base, provocando el desgaje de un eje secundario con unión con corteza incluida. Los dos ejes secundarios restantes acaban también cediendo por su propio peso en el momento de la rotura.

7. **ESTADO GENERAL:** Anclado en parterre de césped con riego, tierra compactada. Antiguo desmocho, induciendo la formación de tres ejes codominantes insertos en la cruz con corteza incluida conformando una grieta visible al N y S, uno de ellos lateralizado/efecto palanca recayendo sobre camino pavimento, con escasa carga dinámica al encontrarse en paradas vegetativa. Terciado, debilidades intrínsecas a las alteraciones morfológicas inducidas.

8. **OBSERVACIONES:** Fallos similares en ejemplares de la misma especie, especialmente en condiciones meteorológicas de altas temperaturas y episodios con olas de calor prolongadas.

Por la presente se informa que se ha procedido, sin autorización previa, al apeo de un ejemplar maduro de *Melia azedarach*, situado en ZV Parque Hacienda San Antonio, Unidad de Gestión perteneciente al distrito Cerro-Amate, debido a inviable tras incidencia por fractura de eje en unión con corteza incluida, provocando el colapso completo de la estructura del tronco principal. El foco de la fractura se ubica en la cruz, con corteza incluida, y se ha transmitido longitudinalmente, afectando a la unión de los otros dos ejes secundarios, que también acaban colapsando por su propio peso al tener lugar el desgarro. Se procede al apeo ante la imposibilidad de aplicar medidas de compensación o restauración del pie.
