**Expediente: 1/2026**

AP-534-2026  
AGF

## FICHA DE COMUNICADO DE APEO DE ARBOLADO VIARIO (AP534/26) PARTE 1ª

Código Apeo: AP534/26

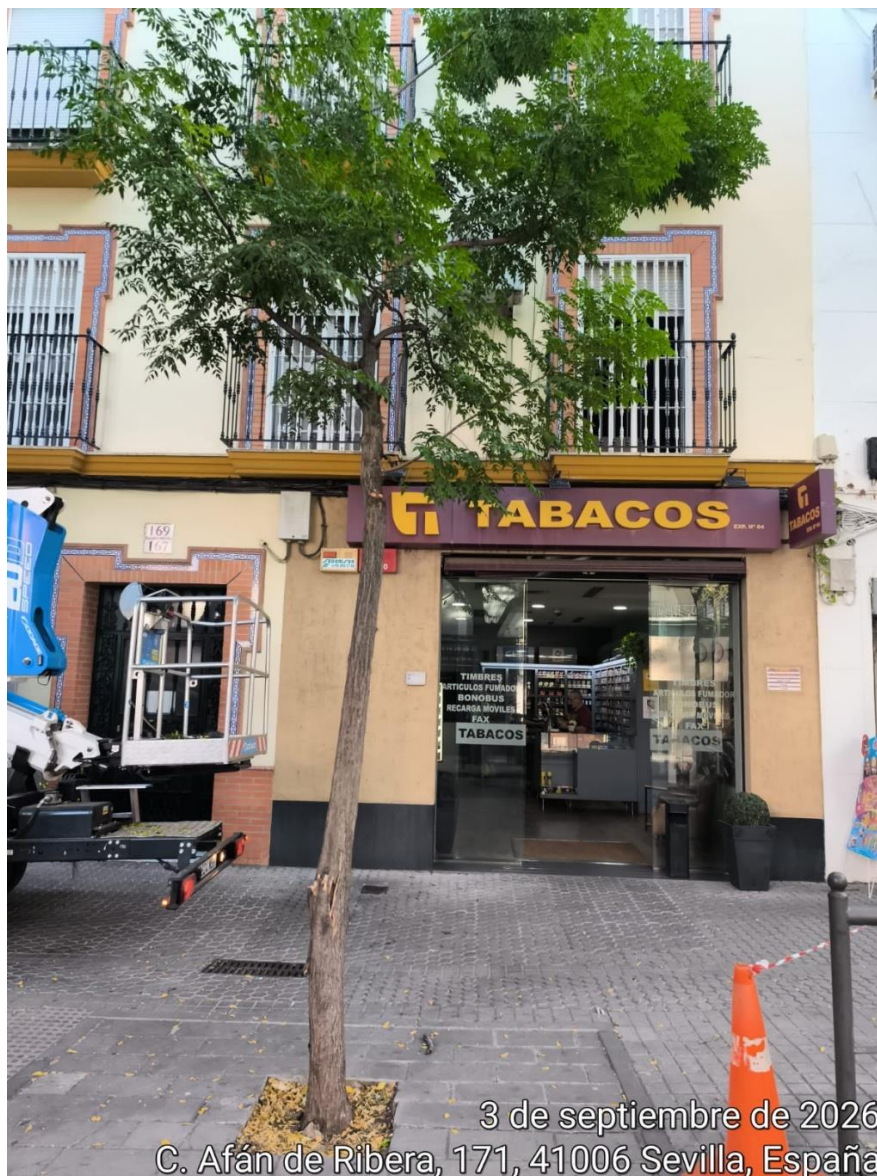
Imagen MEA 1410

- 5. LATITUD DE ACERADO:** Vial de único sentido de la circulación, con alineación de árboles de la misma especie en ambos márgenes del acerado.
- 6. LESIONES GRAVES:** Rotura del fuste por encima del suelo debido a impacto de vehículo pesado. El pie queda aún con sustentación, con la fractura visible externalizada.

- 7. ESTADO GENERAL:** Tras la lesión, el ejemplar queda inviable fisiológica o estructuralmente, dado que, aún en pie, la fractura rompe la práctica totalidad de su conexión vascular. Previamente, el pie contaba con los siguientes defectos biomecánicos detallados en la inspección de 2026: Rotura de suplente no consolidado al E; La inclinación parece haber aumentado, pasando de 13,5°N a 16°N; Base ligeramente engrosada, con movimiento leve del ejemplar al traccionarlo manualmente.

Por la presente se informa que se ha procedido, sin autorización previa, al apeo de un ejemplar joven de *Melia azedarach*, situado en Afán de Ribera, Unidad de Gestión perteneciente al distrito Cerro-Amate, debido a situación de inviable tras incidencia por rotura de fuste por encima del suelo tras golpe de vehículo pesado. Al producirse la rotura, el ejemplar queda aún en pie, con la fractura externalizada, perdiendo la práctica totalidad de la conexión vascular. Se procede al apeo ante la imposibilidad de recuperación.
