**Expediente: 287/2026**

**SOLICITUD DE APEO DE ARBOLADO (AP-537-2026). PARTE 1.**  
**MOTIVO: CRITERIOS DE GESTIÓN**

**Código:** AP-537-2026

**Ubicación:** Parque de María Luisa (Distrito Sur)

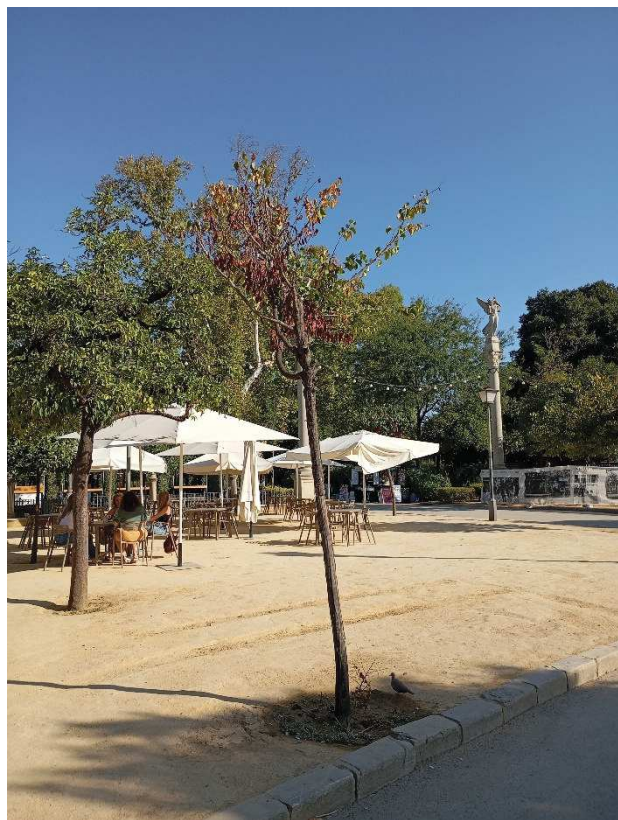
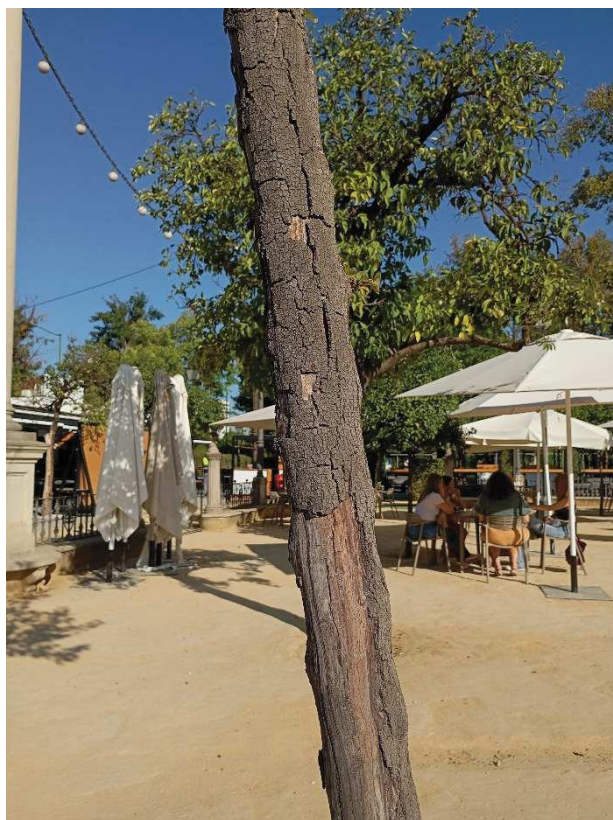
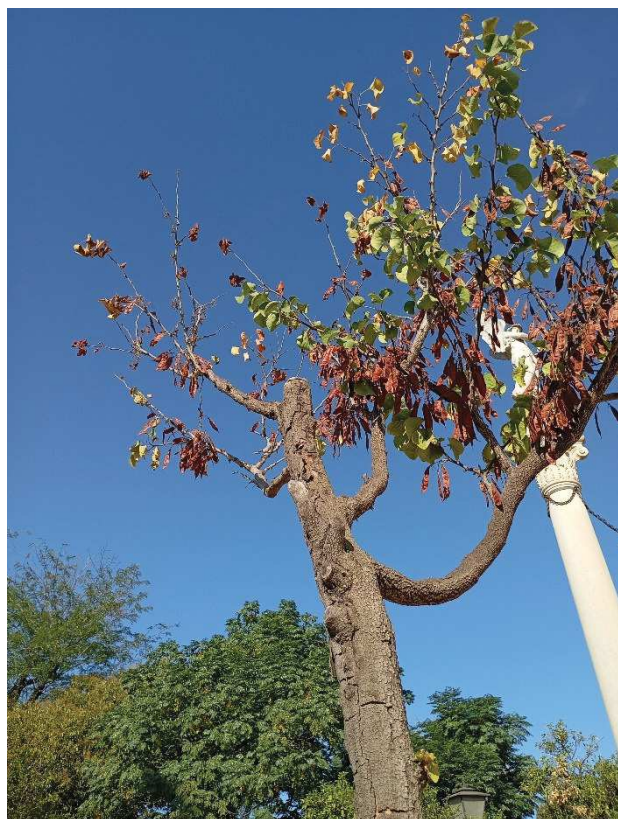
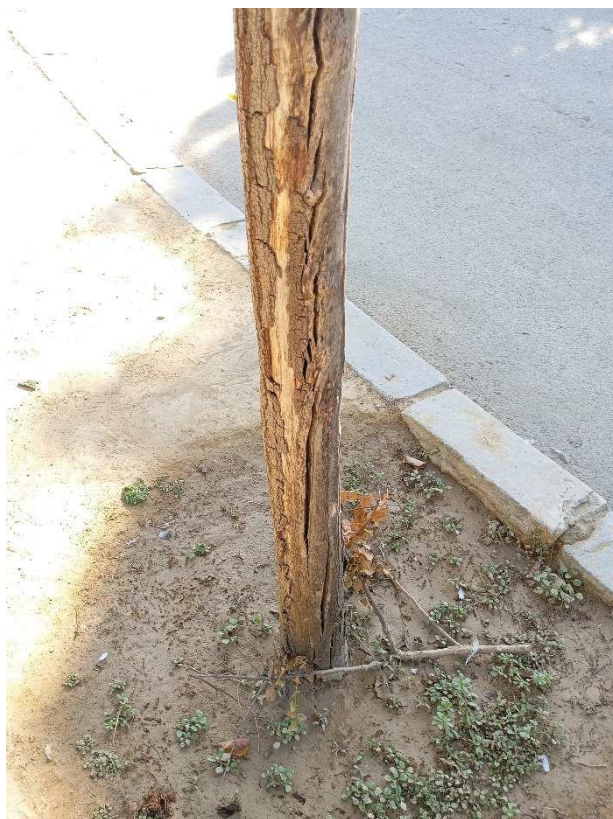
## 12. FOTOGRAFÍAS:

El ejemplar presenta una vitalidad muy baja, observándose un desarrollo vegetativo limitado, observándose nuevos brotes secos, lo que evidencia una respuesta fisiológica deficiente. Además, se observa una zona de madera seca con fendas longitudinales y descortezamientos que no presenta madera de reacción. La reducida estructura foliar disponible, junto con los defectos presentes en el tronco y la escasa capacidad de respuesta observada, condiciona significativamente su futuro desarrollo. En estas condiciones, se considera que el ejemplar presenta una capacidad limitada para consolidar una copa estable y funcional que le permita alcanzar un estado de madurez adecuado y aportar beneficios ecosistémicos consistentes. En consecuencia, el balance coste/beneficio se considera negativo, por lo que se propone su apeo y posterior sustitución por un ejemplar adecuado, garantizando la continuidad de las funciones ambientales y paisajísticas del entorno.

9. **LESIONES GRAVES:** Se trata de un ejemplar joven que presenta descortezamientos generalizados a lo largo de su estructura. En el tronco destaca una extensa zona de herida con presencia de madera seca y fendas profundas, evidenciando un avanzado proceso de degradación de la madera. Asimismo, el ejemplar ha sido sometido previamente a un terciado y una reducción significativa de su copa, quedando actualmente un único brote de desarrollo horizontalizado que constituye prácticamente la totalidad de su estructura fotosintética.

10. **ESTADO GENERAL:** El ejemplar muestra una vitalidad muy baja, observándose pequeños brotes secos en las zonas donde ha rebrotado, evidenciando el proceso de desvitalización al que se está viendo sometido. Se considera que el árbol no tiene la capacidad de consolidar una copa o estructura funcional que le permita aportar unos beneficios ecosistémicos consistentes.

11. **OBSERVACIONES:** Estas actuaciones se enmarcan en un programa de renovación paulatino con el objetivo de mejorar el estado de conservación del arbolado del Parque María Luisa, por lo que se contempla la reposición del ejemplar por otro de características adecuadas, con el objetivo de restituir las funciones ambientales y paisajísticas de la zona.
